Rapport d'enquête

sur la mise en danger du personnel CFF
lors de travaux

du mardi 17 avril 2012

entre Bienne et Madretsch (km 32.500)

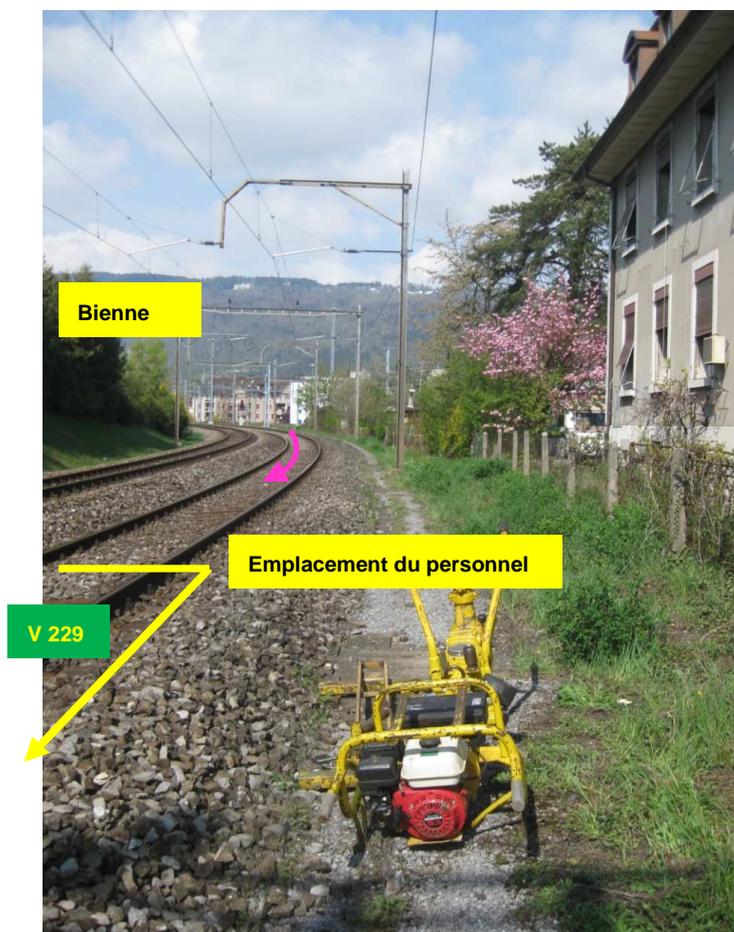
Photo 1: Emplacement du chantier voie 229

Au km 32.8, juste avant l'entrée en courbe, une aiguille permet d'accéder aux voies du dépôt. Dans la courbe, sur la voie 229, la vitesse de ligne est limitée à 90 km/h.

La bifurcation de Madretsch, qui dessert la gare de Bienne RB, est située 500 m après le chantier en direction de Brügg au point km 32.00.

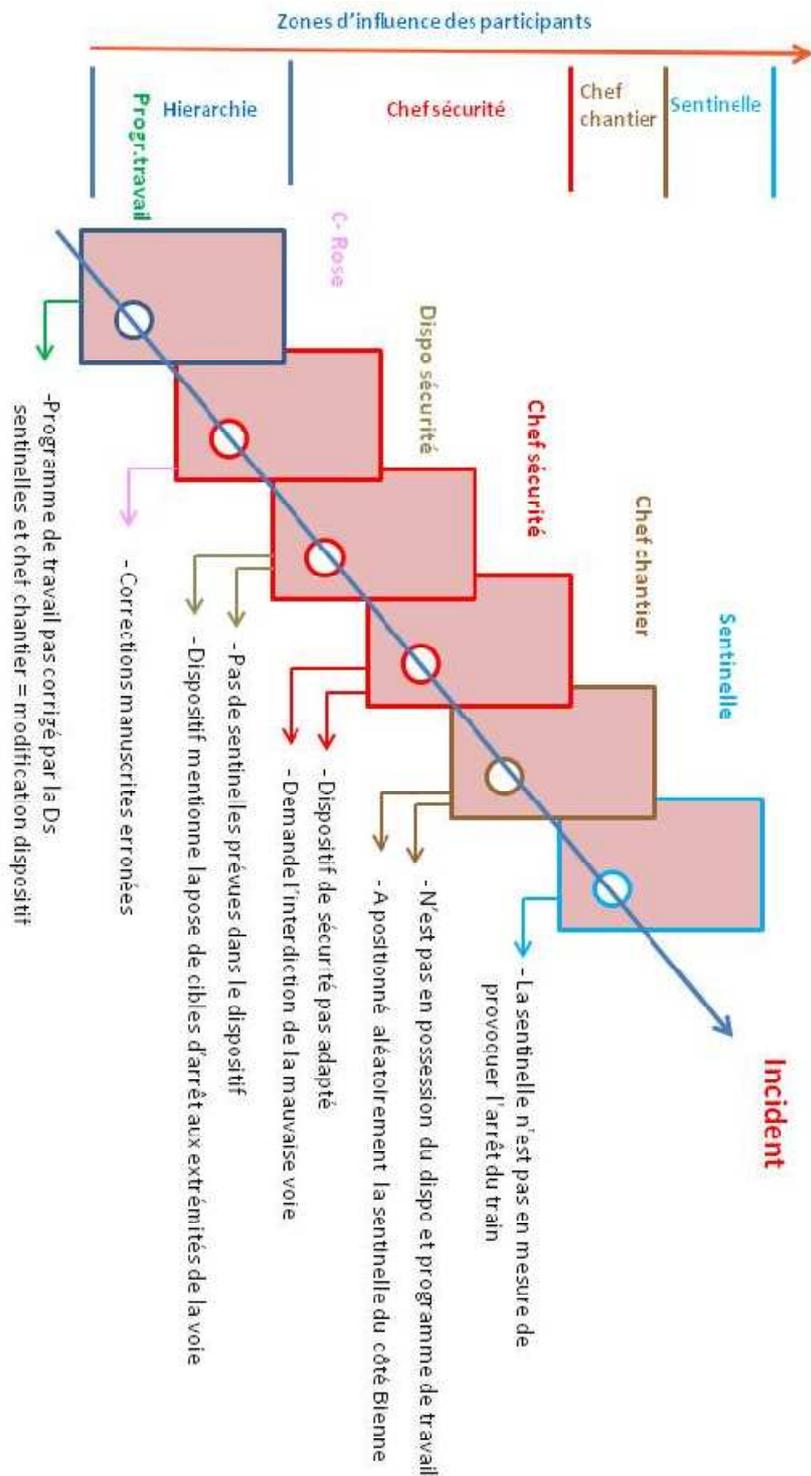
Barrières censées empêcher un incident

La représentation de l'annexe 5 démontre la part d'influence de chaque intervenant dans le déroulement de l'incident.

Une succession d'erreurs commises à chaque niveau des intervenants, cumulée à un mélange de compétences, ont conduit à l'incident alors qu'au vu de la conception de la chaîne de sécurité, 6 barrières étaient censées empêcher la survenue de cette mise en danger.

Ceci démontre que le processus de gestion organisationnel de la sécurité ainsi que les tâches qui incombait à chacun de intervenants n'étaient pas maîtrisés.
