Schlussbericht der Schweizerischen Unfalluntersuchungsstelle SUST

über die Flankenfahrt
vom Donnerstag, 21. Juni 2012
in Oberwinterthur Unterhaltsanlage

Reg.-Nr.: 12062101

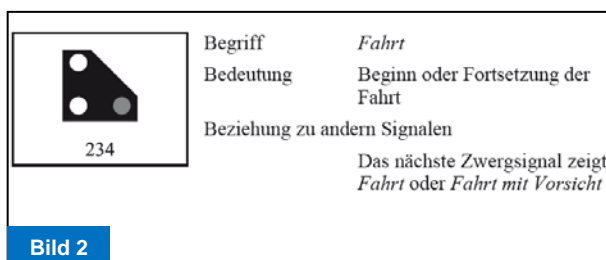
Fahrbegriff Zwergsignal: "Fahrt" (2.4.5)

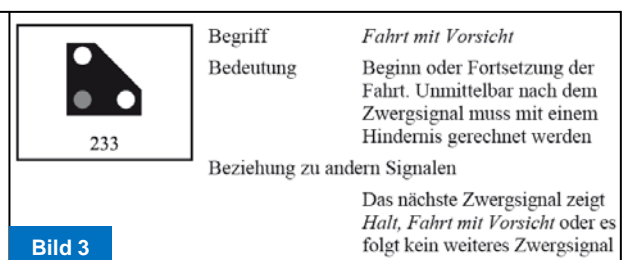
"Fahrt mit Vorsicht" (Auszug aus FDV, R 300.2, Zif.

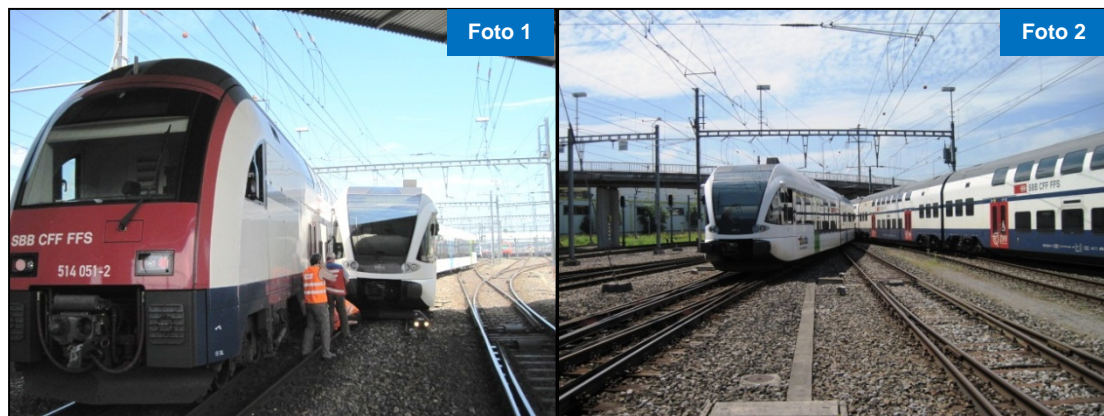
- **Infrastruktur**
 - Die Weiche 103 wurde durch die Entgleisung des Zuges 29340 beschädigt. Dadurch wurde sie im Störungsprotokoll ILTIS (Bedieneroberfläche in der Betriebsleitzentrale) als aufgeschnitten protokolliert.
 - Die Weiche 101 wurde ebenfalls in Mitleidenschaft gezogen.
- **Rollmaterial**
 - Der THURBO Zug 29340 (RABe 94 85 7526 771-1) wurde vorne rechts und seitlich sehr stark beschädigt; ebenso das vorlaufende, entgleiste Drehgestell.
 - Der DTZ der SBB (514 051-2) wurde auf der linken Seite beschädigt.

Unfallfahrzeuge von der Frontseite

von der Rückseite

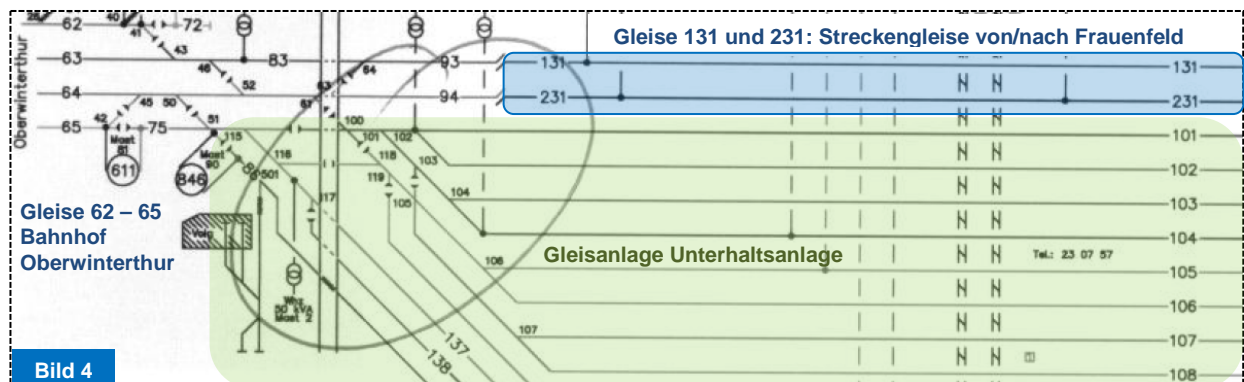
Ausschnitt Gleisanlagen Oberwinterthur

Die Unterhaltsanlage Oberwinterthur besteht aus mehreren Gleisen und ist in sich abgeschlossen. Aus der Anlage können Zugfahrstrassen Richtung Bahnhof Oberwinterthur eingestellt werden. Um zum Beispiel als Rangierfahrt vom Gleis 101 in die Gleise 102+ zu gelangen ist es nötig, das Bahnhofsgleis 65 zu benützen. Dies ist ohne Einschränkung und unabhängig von den beiden Bahnhofsteilen möglich.
