Rapport final

sur la collision évitée de justesse

du lundi 10 décembre 2012

à Couvet

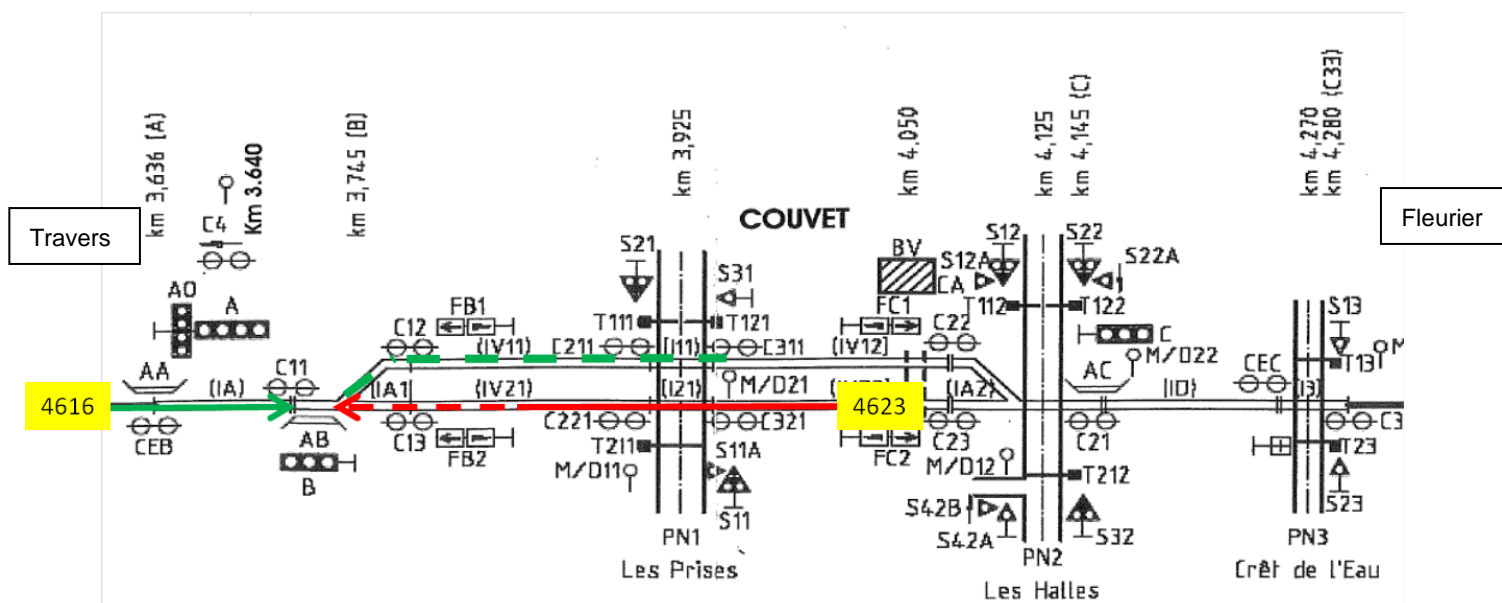
Plan: TransN; adjonctions SESA

Un dérangement au block a été signalé à la TC de Fleurier à 08h14:03. L'aiguille de sortie N° 1 a été talonnée par le train N°4623 à 08h14:07.

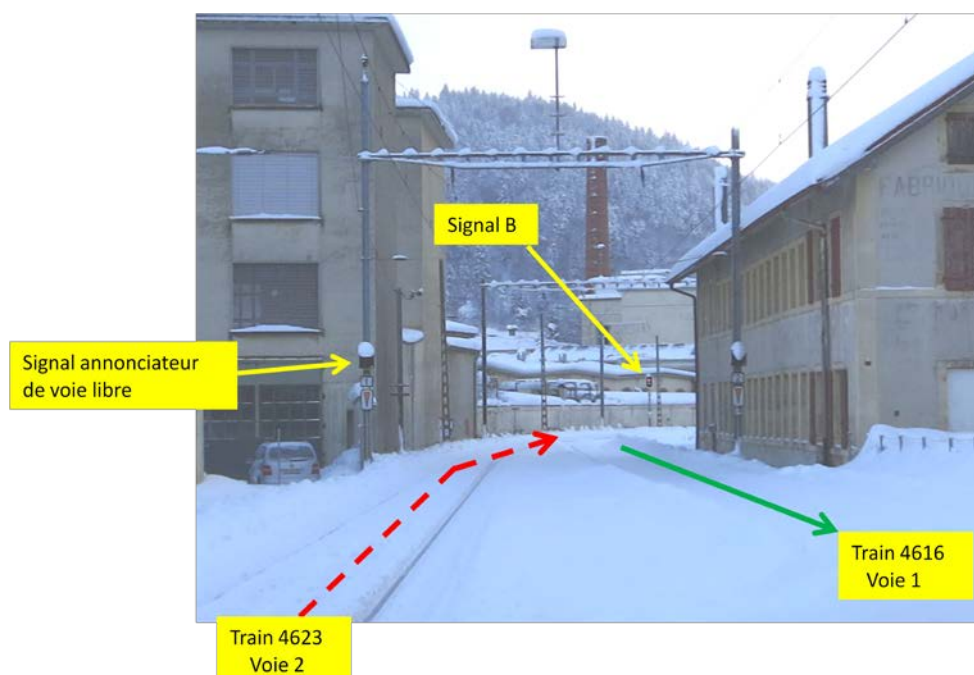
Photo 1:SESA

En gare, chaque voie est équipée d'un indicateur de point d'arrêt complété par un signal lumineux "Annonciateur de voie libre" (PCT R300.2, chi. 5.3.6).
Le signal lumineux "Annonciateur de voie libre" de la voie 2 (FB2) fonctionnait correctement.

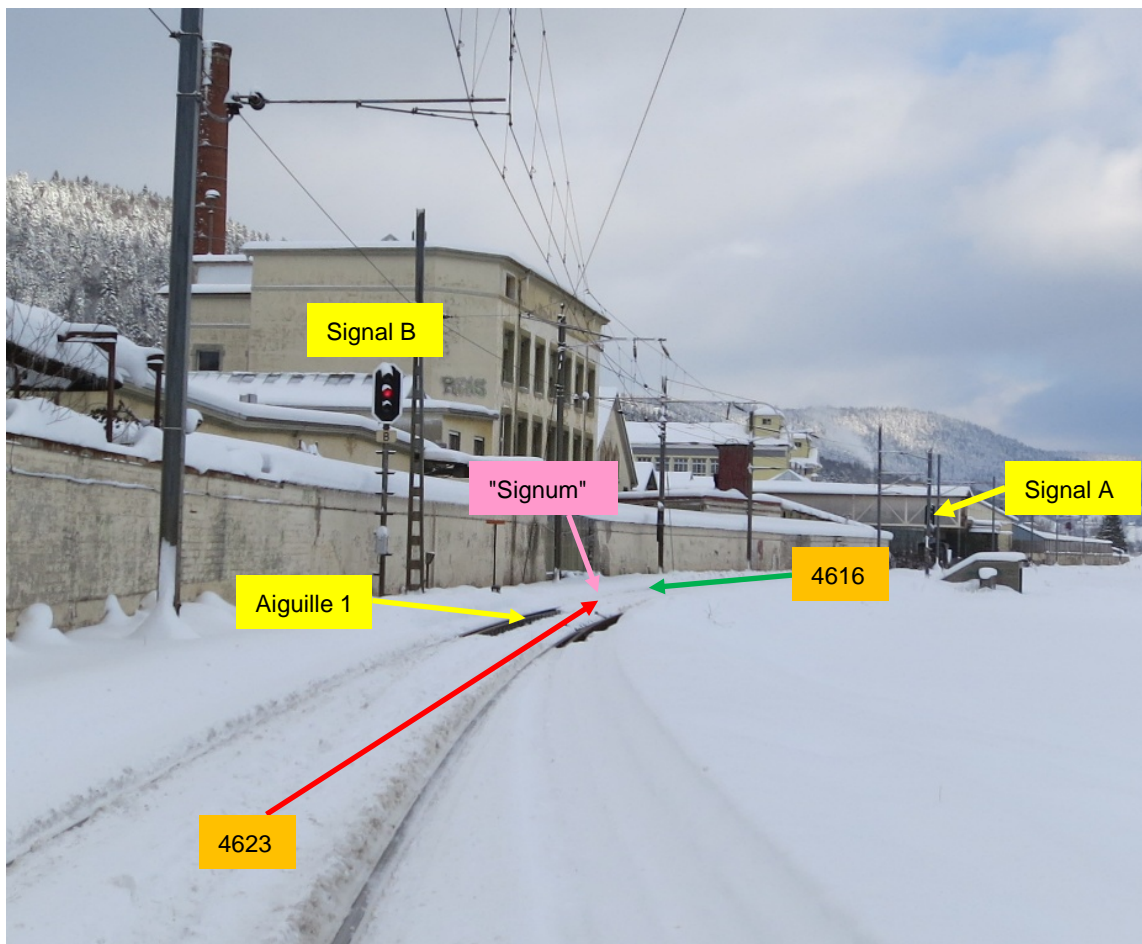
Le signal de sortie de groupe B est équipé avec un aimant de voie du type "Signum". L'aimant de voie qui protège ledit signal est installé environ 8 mètres après ce dernier, soit environ 4 mètres après la pointe de l'aiguille N°1 (annexe 1 photo 2).
Entre le signal de sortie de groupe B et le signal d'entrée A (côté Travers), la distance est de 109 mètres.

Photo 2: SESA : Vue signaux A – B – Aiguille 1 en direction de Travers

Le SESA recommande de sécuriser les signaux "annonciateurs de voie libre" FB1-2 et FC1-2 par des balises.

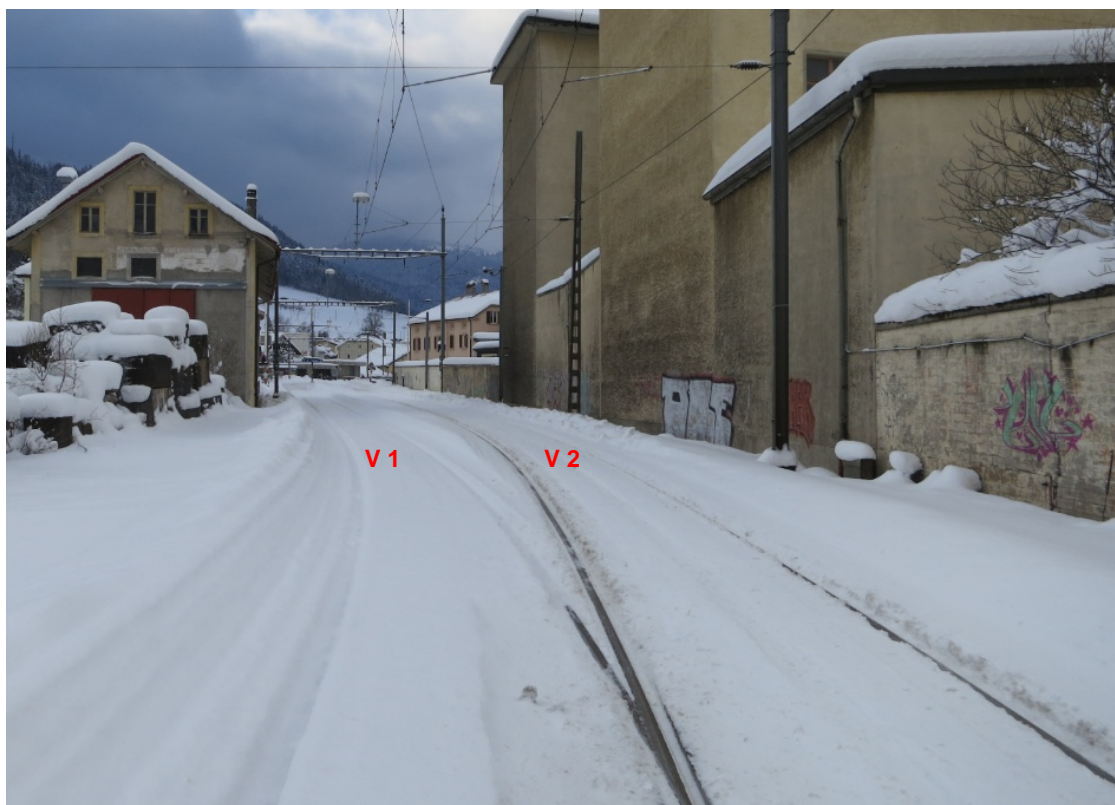
Photo 3 :SESA : Voie 1-2; Vue opposée en direction de la gare de Couvet

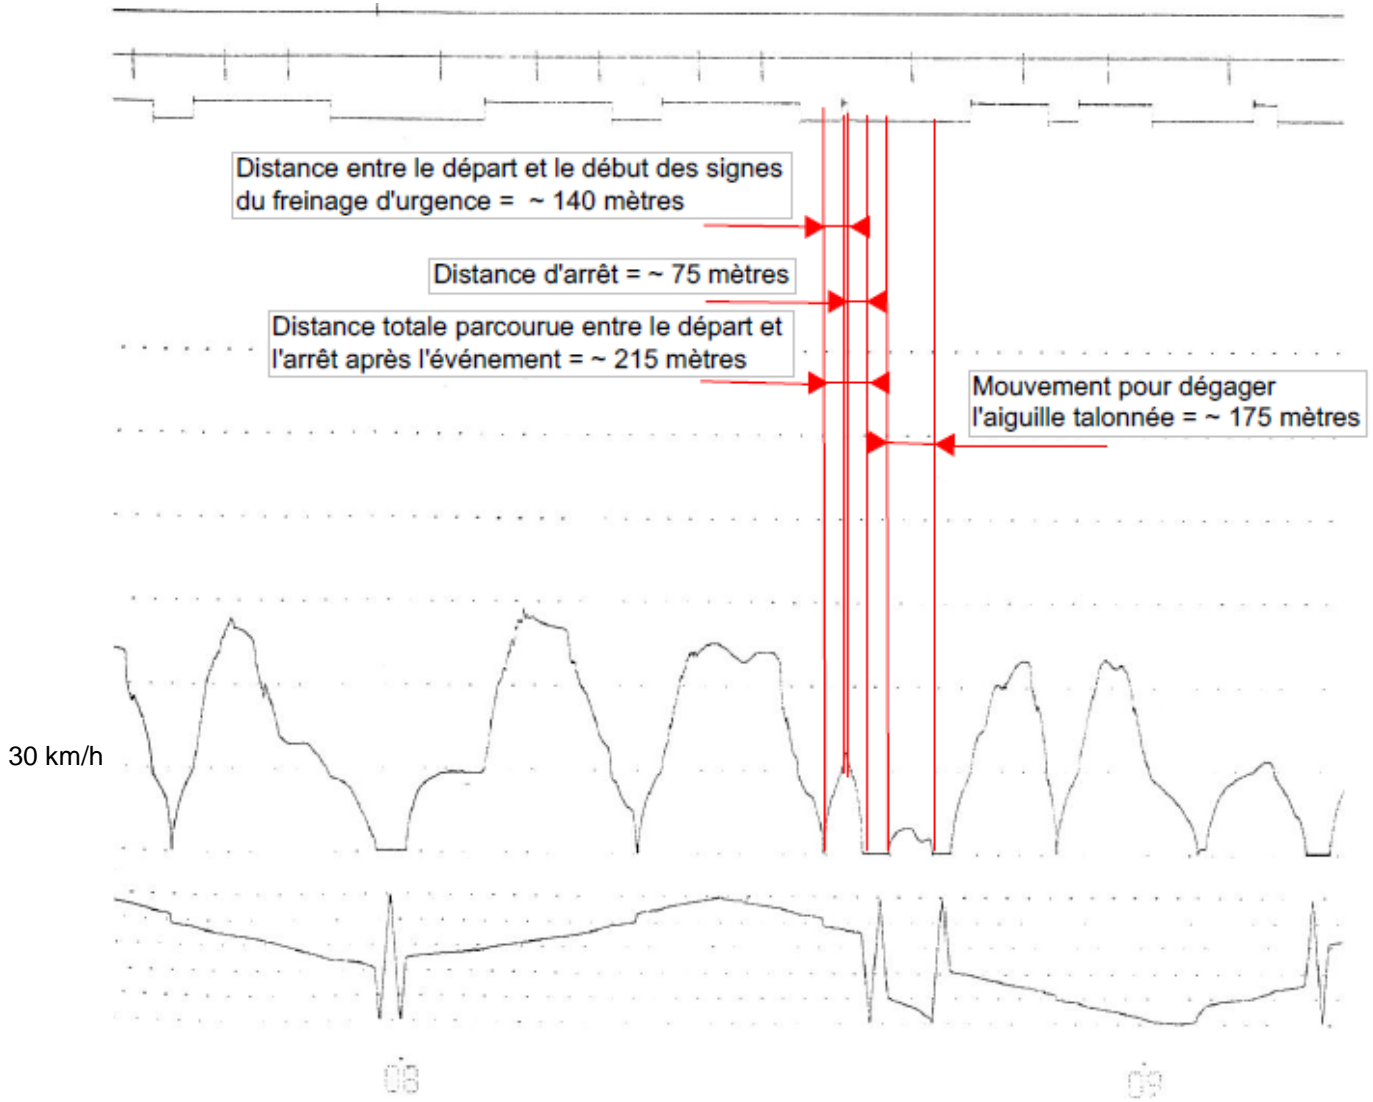
Bande tachygraphique train CFF- P N°4623 (RBD 562 001-8)

- Après l'arrêt à Couvet, le train a ré-accélééré jusqu'à environ 35 km/h, vitesse à laquelle le freinage d'urgence a été déclenché par le mécanicien.
- Depuis son point d'arrêt sur la voie 2, le convoi a parcouru environ 215 mètres avant de s'immobiliser peu après le signal de sortie B.
- L'aimant de voie "Signum" couvrant le signal B n'a pas été franchi (l'aimant est installé 8 mètres après le signal).

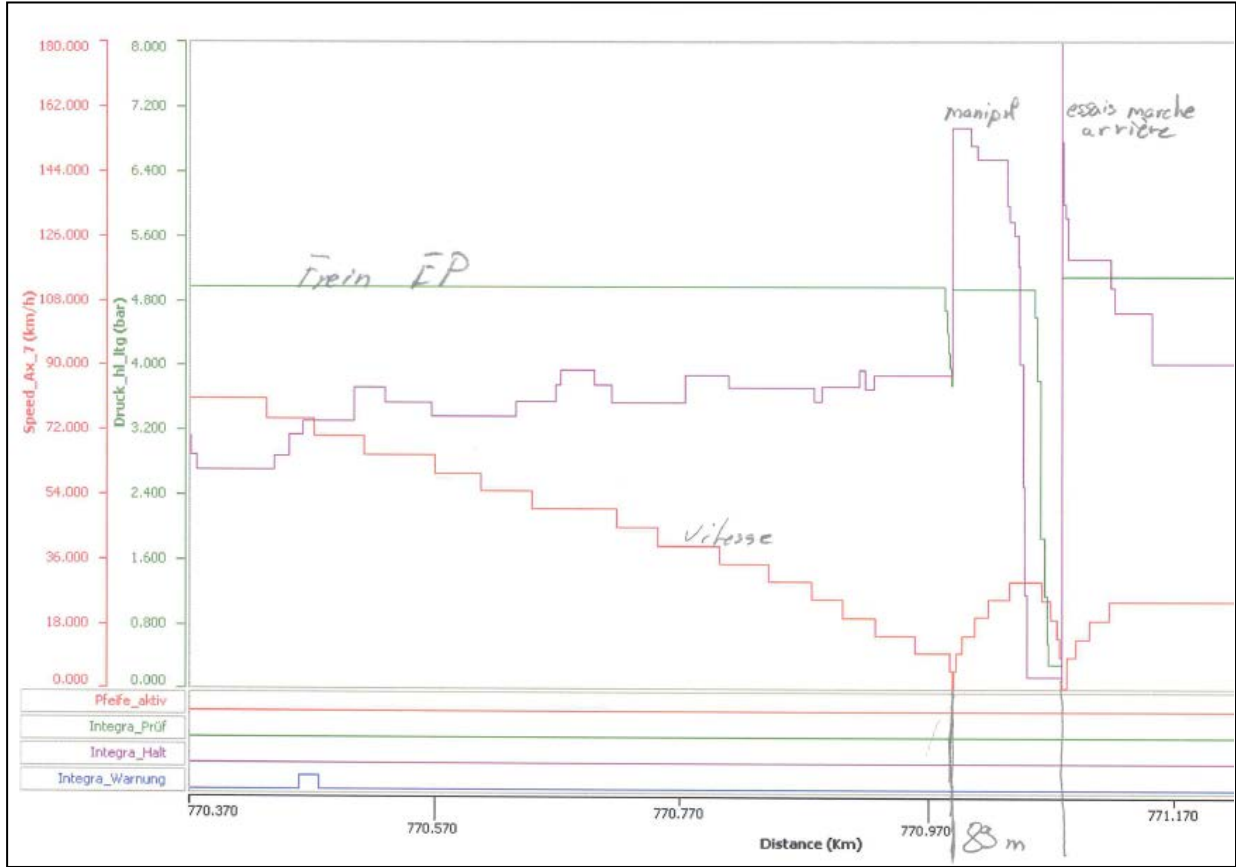
Extrait tachygraphique train TransN N°4616

- Après s'être arrêté devant le signal d'entrée A, le train a accéléré sur environ 72 mètres pour atteindre la vitesse de 30 km/h, vitesse à laquelle le freinage d'urgence a été déclenché. La distance d'arrêt est d'environ 17 mètres ce qui représente une décélération calculée d'environ 2 ms⁻².
- Une fois le véhicule immobilisé, le mécanicien a essayé de refouler mais sans succès.
- Le train s'est immobilisé environ 89 mètres après le signal d'entrée A.
