Unfalluntersuchungsstelle Bahnen und Schiffe

# Schlussbericht

**über die Zuggefährdung**

von Regionalzug 8167 der THURBO AG  
bei der Blockstelle ‚Horchental‘ zwischen Mörschwil und Goldach

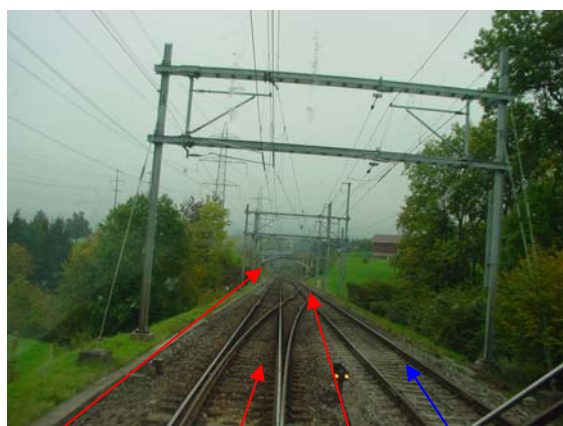
Weiche 11 Weiche 14 Gleis 22 - 17  
Weiche 13, dahinter  
Weiche 12

Zug 8167 hat die Weiche 14 überfahren, die Rangierfahrstrasse über die Weichen 14 und 11 war bereits eingestellt.

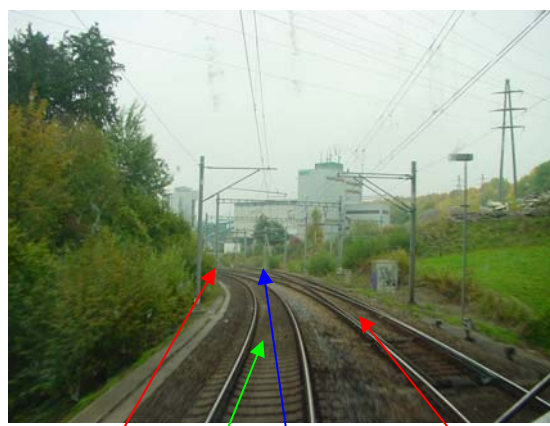
Weiche 11 Gleis 172 Weiche 12  
In diesem Abschnitt kam Zug 8167 zum Stillstand.

Im Hintergrund die Kiesumschlagstelle mit dem aus Gleis 172 abzweigenden Anschlussgleis.

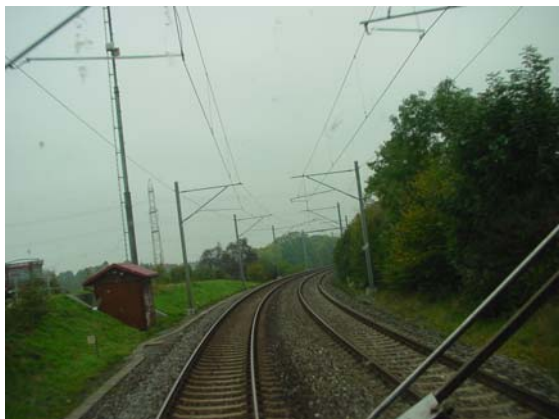
Ein Augenschein durch den Untersuchungsleiter der UUS ergab, dass die Sichtbarkeit des Blocksignals S 272 bedingt durch die topografischen Verhältnisse für die Lf nicht optimal ist. Bei einem unbewussten Quittieren des Warnung zeigenden Vorsignals ist beim Erkennen des Halt zeigenden Hauptsignals ein rechtzeitiges Anhalten auch beim Einleiten einer Schnellbremsung nicht möglich. Die Distanz zwischen dem Blocksignal S 272 und dem Sicherheitszeichen der Weiche 11 beträgt ca. 210 m.

Sicht von Bahnkm 71.000 Richtung Blocksignal S 272 bei Bahnkm 70.673.

- Die Strecke St. Gallen St. Fiden – Goldach ist sehr kurvenreich.
- Die Sichtbarkeit der Signale, speziell des Blocksignals S 272, ist nicht optimal. Die Stellung dieses Signals ist erst in einer Distanz von ca. 150 m erkennbar. Muss nun der Fahrdienstleiter das Blocksignal S 272 nach Vorbeifahrt eines Zuges am Fahrt zeigenden Blockvorsignal \*S 272 infolge eines Notfalls auf ‚Halt‘ stellen, so ist ein Zugshalt **vor** dem Blocksignal nicht möglich. Je nach Zugszusammensetzung (schlechtes Bremsverhältnis, ungünstige Schienenverhältnisse) ist in einem solchen Fall auch der Halt vor dem Sicherheitszeichen der Weiche 11 des Spurwechsels ‚Horchental‘ nicht gegeben.
- Das ZUB 121 hätte in dieser Situation das rechtzeitige Einleiten der Bremsung automatisch überwacht und nötigenfalls ausgelöst.

Aufgrund der nicht optimalen Sichtverhältnisse für das Lokpersonal ist der Einbau eines Wiederholungssignals (FDV 300.2, 5.1.4) zum Hauptsignal S272 des Zugsicherungssystems ZUB 121 auf diesem Streckenabschnitt zu prüfen. Eine entsprechende Lösung ist gegebenenfalls auch für das Hauptsignal S 172 vorzusehen.

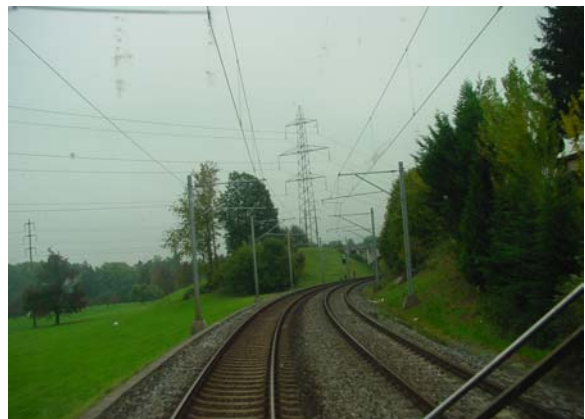
Sicht von ca. Bahnkm 70.800 Richtung Blocksignal S 272 bei Bahnkm 70.673.
