Summarischer Bericht

Ereignis: Verletzung einer Zufahrstrasse durch eine Rangierbewegung

Ort, Datum und Zeit: Winterthur (ZH), 23. September 2015, 07:19 Uhr

Reg. Nr.: 2015092302

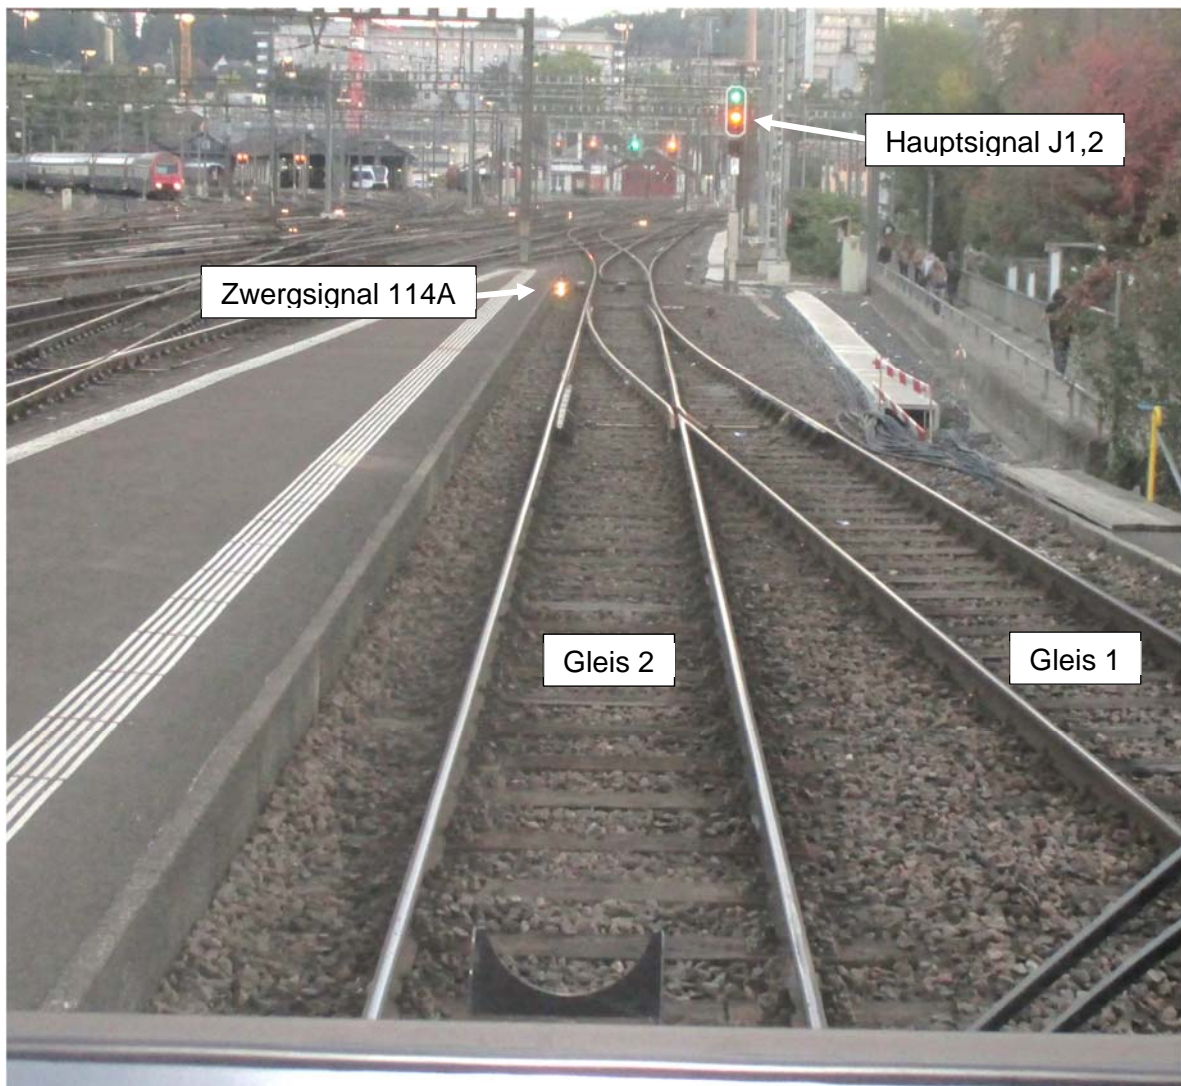
Abbildung 1: Sicht des Lokführers der als Rangierfahrt wegzustellenden Triebzugeinheit.

Der Lokführer der wegzustellenden Triebzugeinheit beachtete das für seine Rangierfahrt gültige „Halt“ zeigende Zwergsignal 112A nicht, sondern interpretierte das sich auf Höhe des Hauptsignals J1,2 befindlichen Zwergsignal 114A als gültige Berechtigung zur Fahrt. Er beschleunigte seine Triebzugeinheit, schnitt die vor dem Hauptsignal J1,2 vorhandene Weiche auf und fuhr weiter in der Meinung, zum Abstellgleis zu gelangen. Als er feststellte, dass er

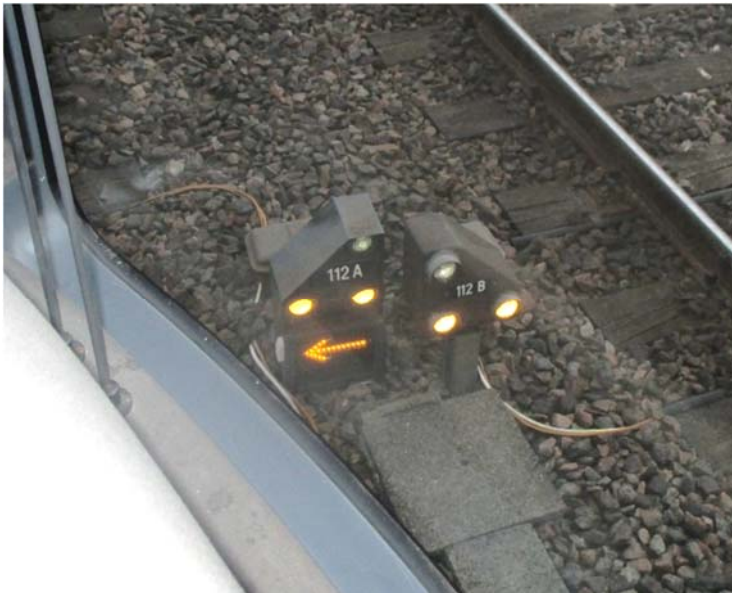
In Winterthur gestatten es die Platzverhältnisse nicht, das Zwergsignal 112A links vom Gleis 2 zu platzieren. Das Zwergsignal zu Gleis 2 ist deshalb rechts vom Gleis aufgestellt und mit dem leuchtenden Pfeil versehen. Das Zwergsignal zu Gleis 1 ist links vom Gleis 1 aufgestellt. Die Zwergsignale zu den Gleisen 1 und 2 stehen somit nebeneinander.

Abbildung 2: Zwergsignale zwischen den Gleisen 1 und 2 von Winterthur. Blick aus dem Seitenfenster der wegzustellenden Triebzuginheit.

Die nutzbare Länge der Gleise 1 und 2 ist einerseits gegeben durch den jeweiligen Gleisabschluss mit Prellbock und andererseits durch die Begrenzung der Gleisfreimelder, welche auf Höhe der Zwergsignale vorhanden sind. Eine aus drei Triebzuginheiten bestehende und nahe am Prellbock stehende Fahrzeugkomposition ist in Gleis 2 so nahe am rechts vom Gleis stehenden Zwergsignal 112A, dass es vom Arbeitsplatz des Lokführers aus nicht gesehen werden kann. Der Lokführer muss dazu aufstehen und zum Seitenfenster hinaus blicken.

Die Infrastrukturbetreiberin plant im Jahr 2018 die Gleisanlage umzubauen und die Gleise 1 und 2 von Winterthur mit je einem Gleissignal und je links vom Gleis stehenden Zwergsignalen auszurüsten. Der SUST ist nicht bekannt, ob der Einbau physischer Schutzmittel zur Verhinderung ähnlicher Vorfälle vorgesehen ist.
