# **Rapporto finale**

relativo alla collisione laterale di un movimento di manovra con un treno merci

in data 16 luglio 2016

a Chiasso (TI)

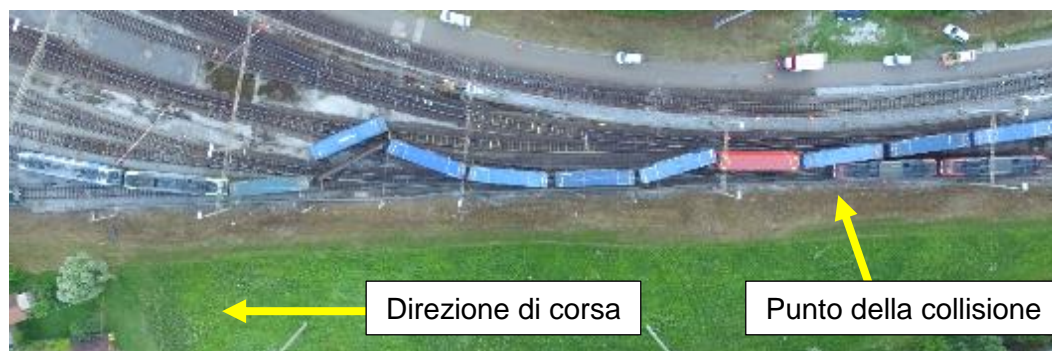
Nonostante la frenatura, la testa del movimento di manovra ha urtato lateralmente il primo carro del treno merci, provocando, nel complesso collegamento dello scambio, lo spostamento degli assi del carro sul filare di binario di diramazione. Il carro ha seguito il binario di diramazione con gli assi posteriori fino a rovesciarsi. Anche diversi carri successivi hanno urtato lateralmente la locomotiva anteriore del movimento di manovra e sono sviati.

Figura 3: Fotografia aerea del luogo dell'incidente.

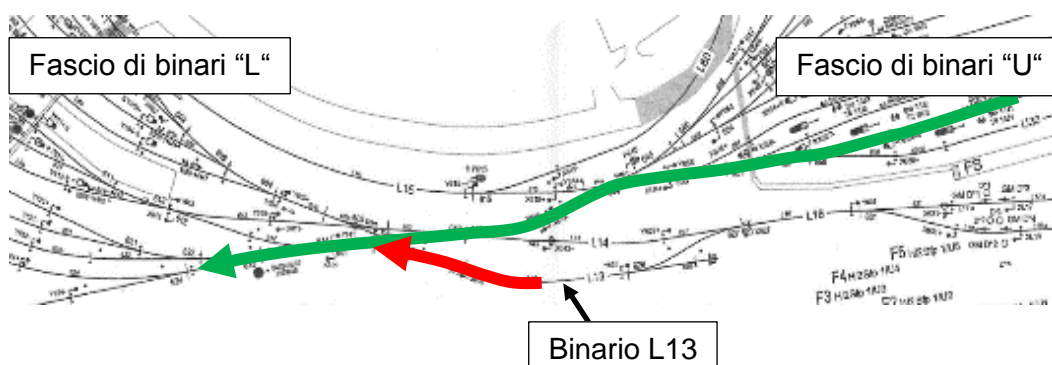
Figura 4: Itinerario del treno merci (verde) e itinerario del movimento di manovra (rosso).

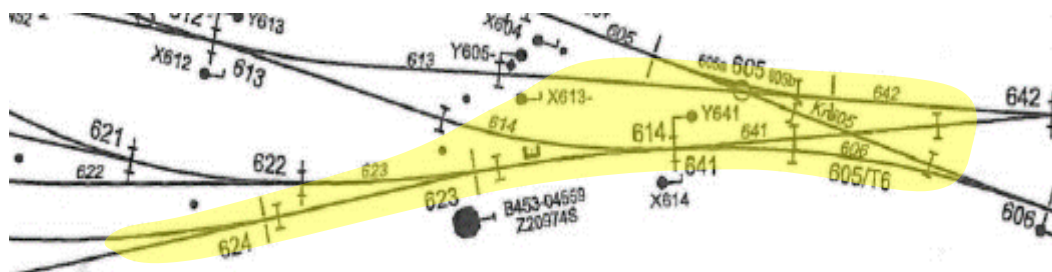
Gli scambi e i relativi dispositivi del sistema di sicurezza sono stati distrutti o seriamente danneggiati. Gli elementi della linea di contatto non sono stati interessati dall'incidente.

Figura 5: Gli elementi dell'impianto di binari presenti nell'area evidenziata in giallo sono stati danneggiati o distrutti.

L'asta dell'ago dello scambio 614 era fortemente deformata e fuoriuscita dal chiavistellamento. Diverse rotaie erano rotte, elementi di fissaggio strappati e traversine danneggiate. L'ago dello scambio 641 non era più in posizione finale.

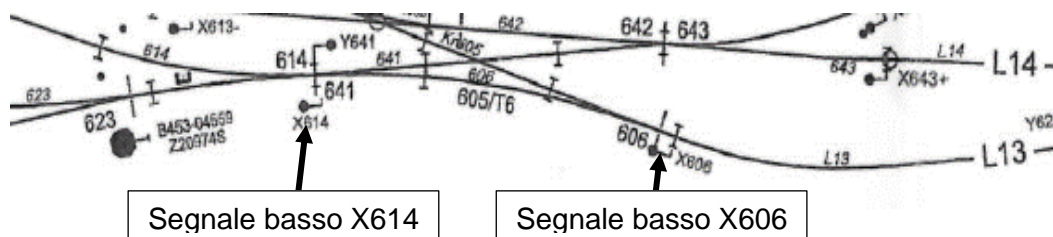
Il binario L13 si trova nel settore di restringimento tra i fasci di binari "L" e "U" e presenta una lunghezza utile di circa 80 m. Il binario serve principalmente per la partenza e l'inversione delle locomotive in seguito allo sganciamento dai treni giunti nel fascio di binari "L". All'estremità ovest del binario L13, alla sinistra del binario si trova il segnale basso x606. Proseguendo in direzione del fascio di binari "L" sono presenti diversi collegamenti dello scambio a distanza ravvicinata nonché il segnale basso X614.

**Figura 6:** Estratto di piano del luogo dell'incidente.

In uscita dal binario L13 verso il fascio di binari "L" non sono presenti dispositivi di protezione assoluta quali un dispositivo di sviamento o uno scambio di protezione, che impediscano a un movimento di manovra che circola erroneamente di entrare in collisione con una corsa treno. Non è neppure presente o attivo un sistema di controllo dei treni, che consenta di arrestare un movimento di manovra che circola erroneamente.

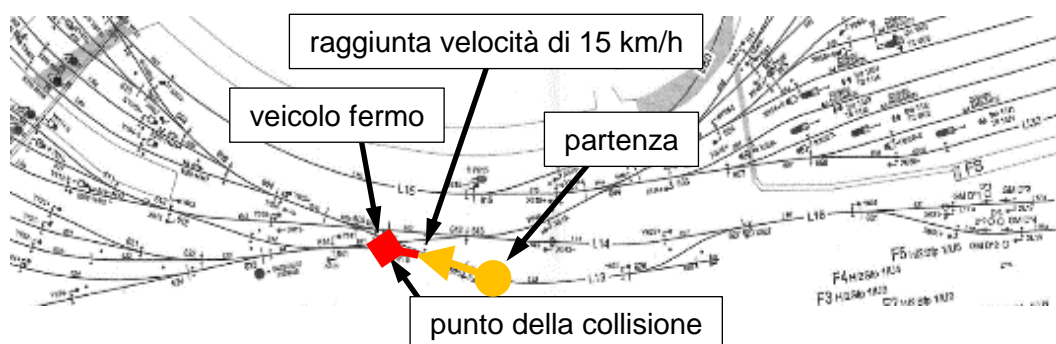
Il 16 luglio 2016 a partire dalle ore 00:43:58 la velocità è rimasta ferma a 0 km/h per la durata di 1 min. 53 s. A partire dalle 00:45:51 la velocità è aumentata da 0 km/h a 15 km/h in 13 s su un percorso di 31 m. A partire dalle 00:46:04 la velocità è stata ridotta da 15 km/h a 0 km/h nell'arco di 4 s su un percorso di 11 m. Alle ore 00:46:08 è stato azionato il rubinetto di comando del freno. Non è stata registrata una frenatura d'emergenza.

**Figura 7:** Sviluppo della velocità del movimento di manovra.

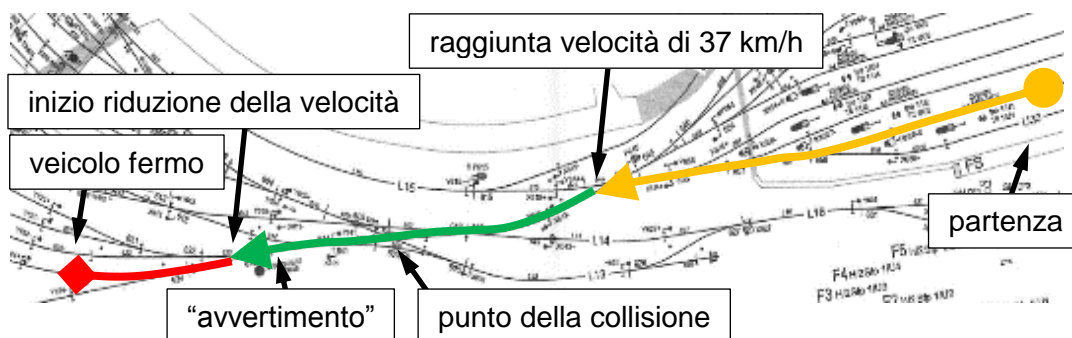
Il 16 luglio 2016 a partire dalle ore 00:44:40 la velocità è aumentata da 0 km/h a 37 km/h su un percorso di 228 m. Questa velocità è stata raggiunta alle ore 00:45:54 ed è rimasta costante su un percorso di 169 m. Alle ore 00:46:11 si è azionata la protezione automatica del treno con un "avvertimento", quietanzato in 0,9 s. 20 m dopo l'azionamento della protezione automatica del treno la pressione nella condotta principale ha iniziato a calare al di sotto dei 5 bar e la velocità si è ridotta. Alle ore 00:46:24 e dopo un percorso di 65 m la velocità era pari a 0 km/h mentre la pressione nella condotta principale era di 2 bar. La pressione ha continuato a calare e ha raggiunto il valore di 0 bar alle ore 00:46:28.

**Figura 8:** Sviluppo della velocità del treno merci.

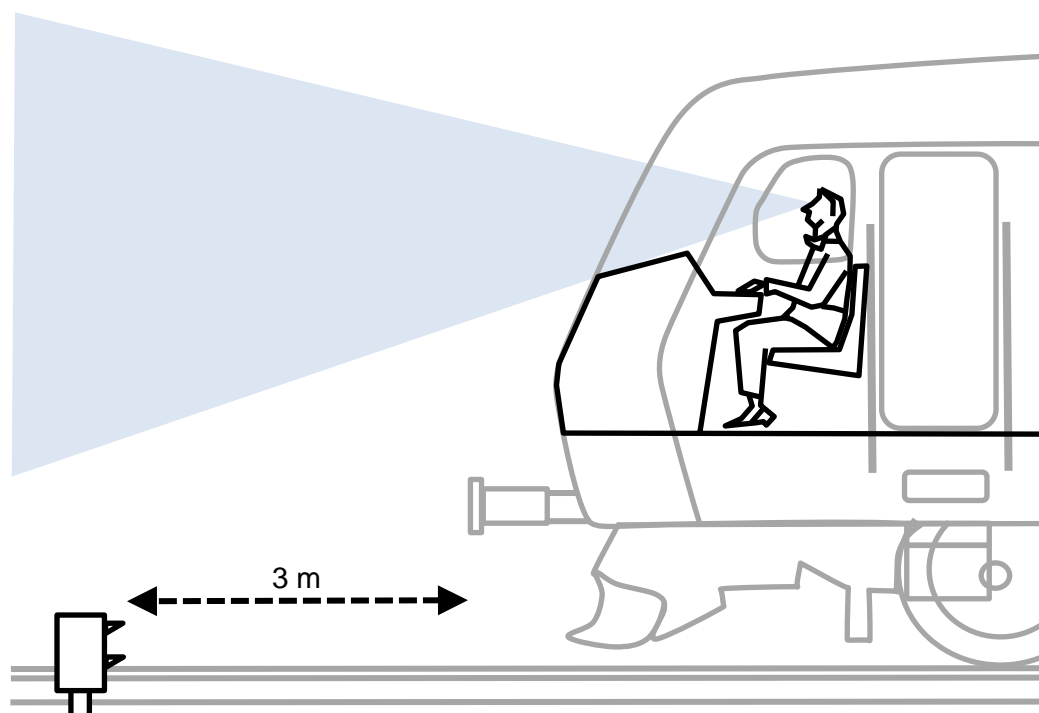
Dal suo posto a sedere il macchinista del movimento di manovra non poteva vedere direttamente il segnale basso X606, che si trovava a 3 m di distanza. Per vedere il segnale basso, il macchinista doveva alzarsi dal proprio sedile.

Figura 9: Campo visivo dal posto di lavoro del macchinista (blu).

Il binario L13 presentava una lunghezza sufficiente per fermare il movimento di manovra in entrata ad una distanza dal segnale basso X606 che offrisse una buona visuale diretta sul segnale stesso. Il macchinista sceglieva un posto di fermata non ottimale per quanto riguarda la possibilità di vedere il segnale basso restando seduto. Poiché tuttavia considerava il segnale errato come valido, non ha ritenuto necessario alzarsi in piedi per vedere il segnale basso corretto.
