Rapporto sommario

Evento	Collisione tra due movimenti di manovra
Tipo di evento	Collisione movimento di manovra - movimento di manovra
Luogo, data e ora	Chiasso viaggiatori (Vg) (TI), 29 aprile 2017, 5:43
N. reg.	2017042901
Mezzo di trasporto	Ferrovia
Imprese coinvolte	
Impresa di trasporto	TILO SA (Tilo), Bellinzona
Gestore dell'infrastruttura	FFS SA, Infrastruttura (FFS-I), Berna
Persone coinvolte	Macchinista, anno di nascita 1993, Tilo Macchinista, anno di nascita 1962, FFS Cargo SA Capomovimento, anno di nascita 1959, FFS-I
Veicoli coinvolti	Flirt RABe 524 107 Tilo Flirt RABe 524 115 Tilo
Danni	
Persone	Nessuno
Mezzi di trasporto	RABe 524 107, laterale; RABe 524 115, frontale.
Infrastruttura	Lievi danni al binario e al marciapiede ausiliario.

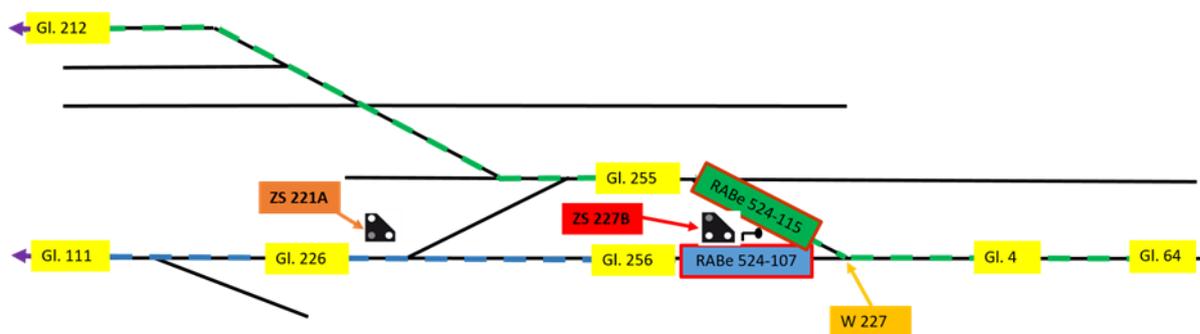
Figura 1: svolgimento dei movimenti di manovra (ZS: segnali bassi; Gl: binario; W: scambio).

Alle ore 05:48:23, su richiesta del macchinista, è stato disposto l'itinerario di manovra per il Flirt 524 107 proveniente dal binario 111 fino al binario 256. Il macchinista pensava di potersi dirigere direttamente al binario 64 per avvicinarsi e agganciarsi all'elettrotreno in sosta. All'altezza del binario 256 ha notato che, diversamente da quanto si attendeva, l'altro Flirt 524 115 non si trovava ancora sul binario 64. Si è quindi fermato. La testa dell'elettrotreno impegnava già lo scambio 227 (figure 1 e 2) e si trovava sull'itinerario di manovra disposto per quello in provenienza dal binario 212, che doveva essere agganciato e doveva costituire la parte posteriore del treno. Il macchinista ha contattato il capomovimento e gli ha chiesto per quale motivo sul binario 64 non c'era nessun treno. Quest'ultimo gli ha fatto notare che aveva oltrepassato il segnale basso 227B e che avrebbe dovuto far retrocedere immediatamente il suo treno poiché stava occupando l'itinerario di manovra disposto per l'altro Flirt 524 115. Il macchinista ha risposto che non era vero, ha predisposto il parcheggio e si è apprestato a cambiare cabina di guida per poter retrocedere. Dal canto suo, il capomovimento è partito dal presupposto che il macchinista avesse immediatamente invertito il senso di marcia e liberato l'itinerario di manovra. Non c'è stato quindi il tempo di avvisare il macchinista del Flirt 524 115 e quest'ultimo si è reso conto troppo tardi che il Flirt 524 107 si trovava sul suo itinerario. Non appena si è accorto del pericolo, ha azionato la frenatura rapida, ma non è riuscito a evitare la collisione, urtando lateralmente il Flirt 524 107 fermo sul binario. La collisione ha causato il deragliamenti di un carrello.

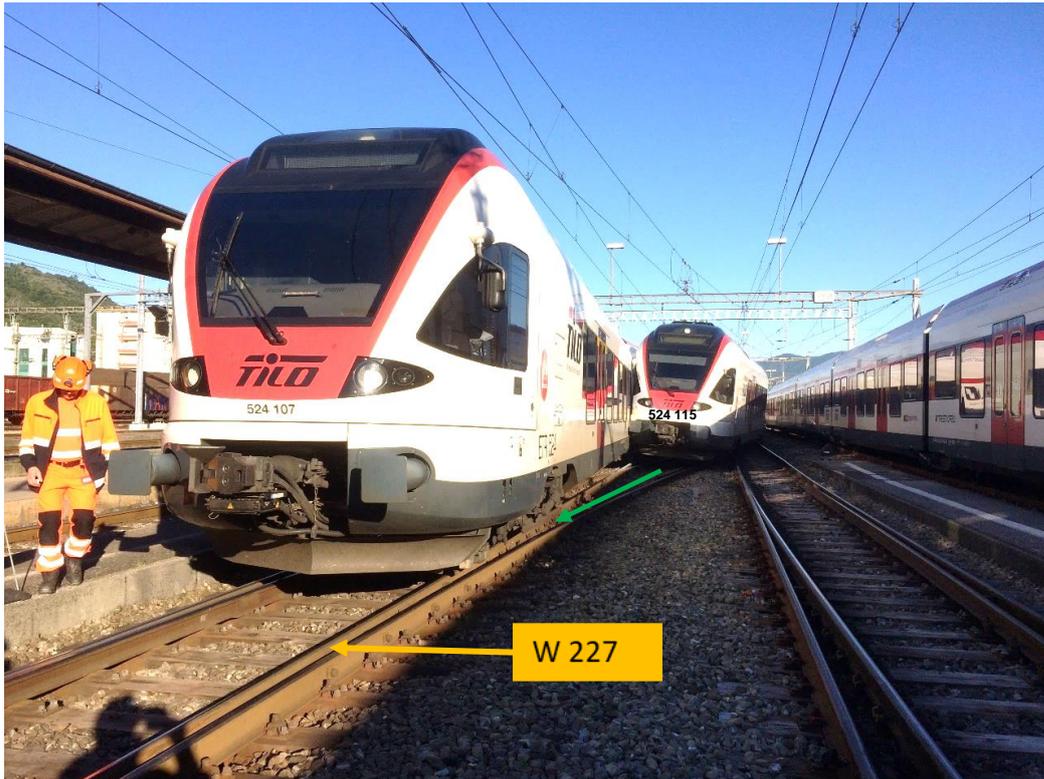
Figura 2: posizione finale dei due Flirt dopo la collisione laterale.
davanti: Flirt RABe 524 107; dietro: Flirt RABe 524 115

La collisione laterale del Flirt 524 115 con il Flirt 524 107 che si trovava fermo sullo scambio 227 è da ricondurre al fatto che il Flirt 524 107 aveva oltrepassato il segnale basso chiuso 227B.
