# Rapport final

sur la collision entre un train mar-  
chandises et une pelle rail-route

du 14 novembre 2017

à Vevey (VD)

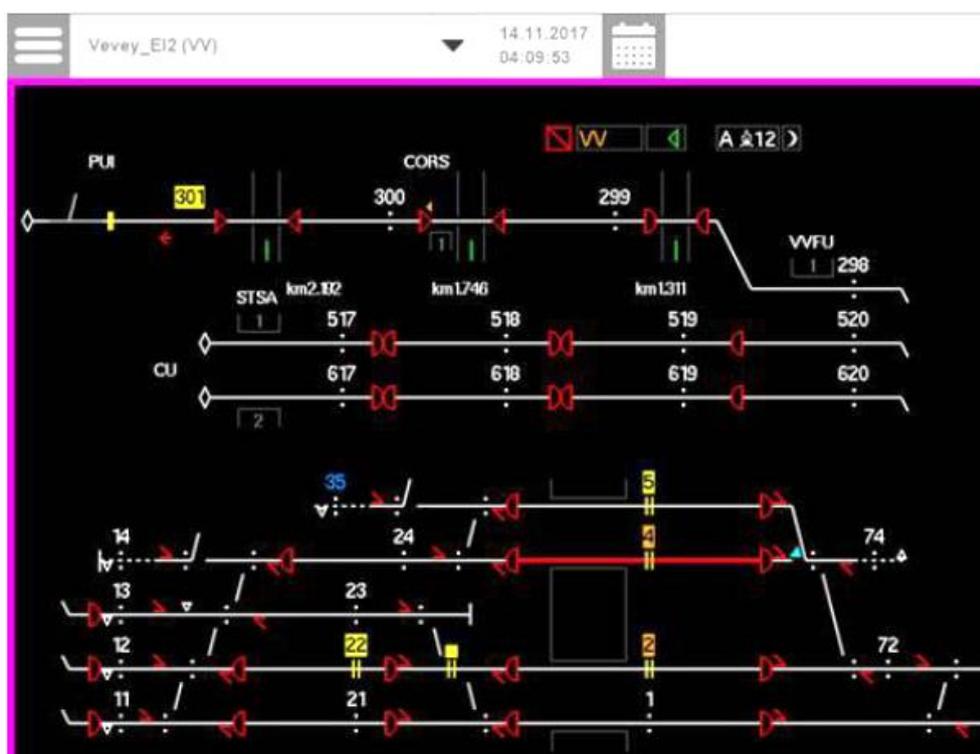
**Illustration 3:** Extrait Iltis<sup>1</sup> gare de Vevey à 4h09 avant la levée des mesures de protection. Les traits jaunes verticaux des tronçons de voies 22-2 y compris les aiguilles 12 et 13 représentent les interdictions de voies et d'aiguilles. Bien que la pelle rail-route se trouve sur la voie 2, aucune occupation (trait rouge comme voie 4) de voie n'est indiquée sur la loupe Iltis.

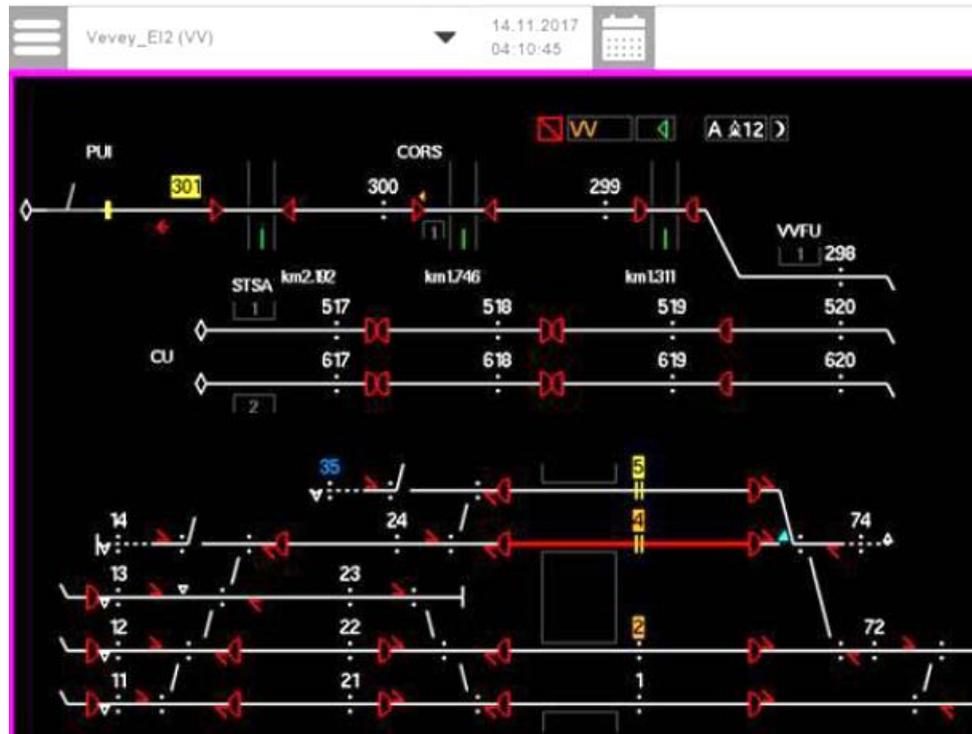
Le Cc a protocolé la suppression des interdictions de la voie 22, ainsi que des aiguilles 12 et 13 sur la Checkliste 2120 (annexe 1). Ensuite, il a levé les mesures de protection dans le système Ittis. Dans la loupe<sup>2</sup> Ittis, le Cc a remarqué que la voie 2 était encore interdite. Il a supposé avoir oublié de supprimer les mesures de protection sur la voie 2 dans Ittis lors des annonces de voies praticables précédentes et a procédé à la suppression de l'interdiction de la voie 2 dans le système Ittis. A partir de cet instant, la voie 2 était considérée "libre" par l'appareil d'enclenchement et ainsi des itinéraires de trains pouvaient y être établis soit automatiquement, soit manuellement par le Cc.

Illustration 4: Extrait Ittis gare de Vevey à 4h10 après la levée des mesures de protection.

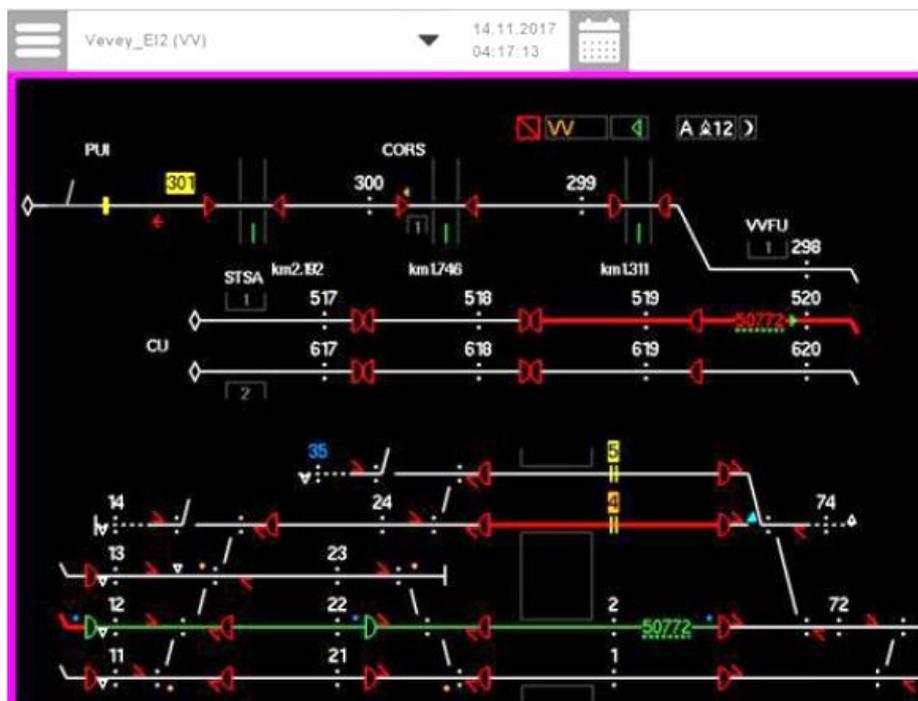
A 4h17, l'itinéraire du train 50772 s'est établi automatiquement par la voie 2.

**Illustration 5:** Extrait Itlis gare de Vevey à 4h17, itinéraire établi pour le train 50722 par la voie 2.

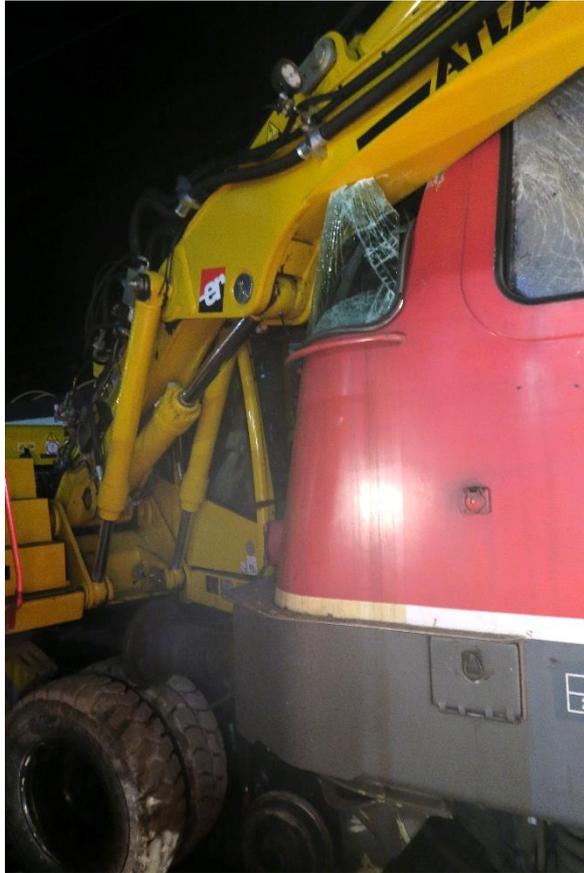
Illustration 6: Impact du bras de la pelle rail-route sur la cabine de la Re 420 247-9.

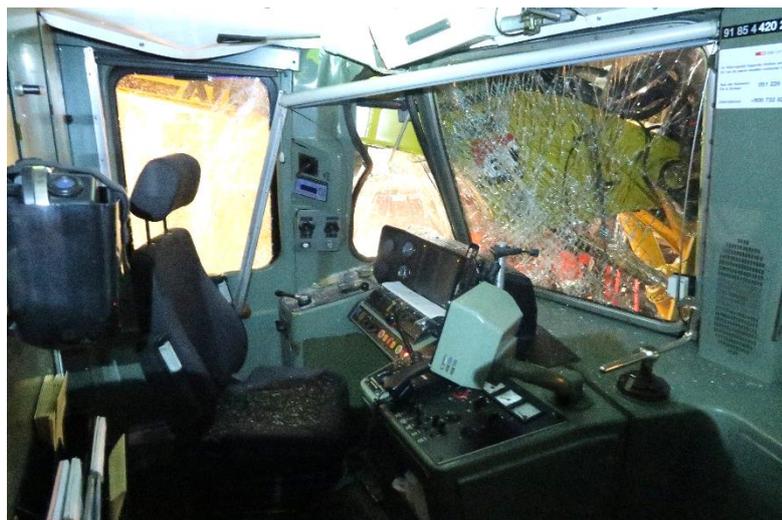
Les vitres frontales de la cabine de conduite ont été brisées lors du choc avec le bras de la pelle rail-route. Sur la partie haute du véhicule, la caisse a été déformée.

La partie basse de la locomotive a heurté, sur le côté gauche, un bloc en béton qui était entreposé dans le profil d'espace libre au bord de la voie 2, provoquant ainsi des dégâts au chasse-corps.

**Illustration 7:** Dégâts à la cabine.

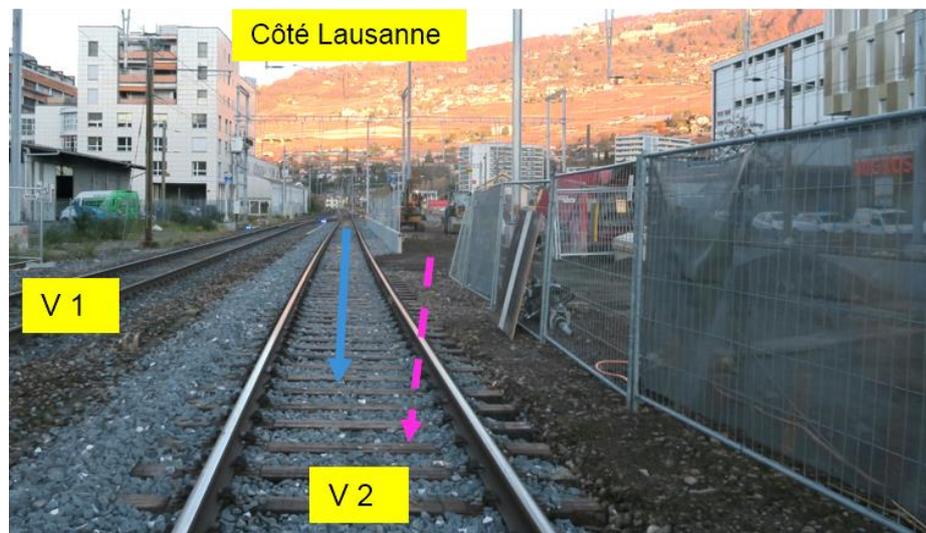
**Illustration 8:** Vue voie 2 du côté Lausanne. Sur la droite, la zone de stockage; flèche bleue: sens de circulation du train 50772; flèche rose: enraillement pelle rail-route.

La pelle rail-route ayant été enraillée au bout du quai sur la voie 2 (illustration 8), aucun compteur d'essieux n'a été franchi lors de la manœuvre de la pelle entre la zone de stockage et son emplacement le long du quai 2. Ainsi, l'occupation de la voie 2 par la pelle rail-route n'a pas été détectée et, par conséquent, n'a pas été transmise à l'appareil d'enclenchement.

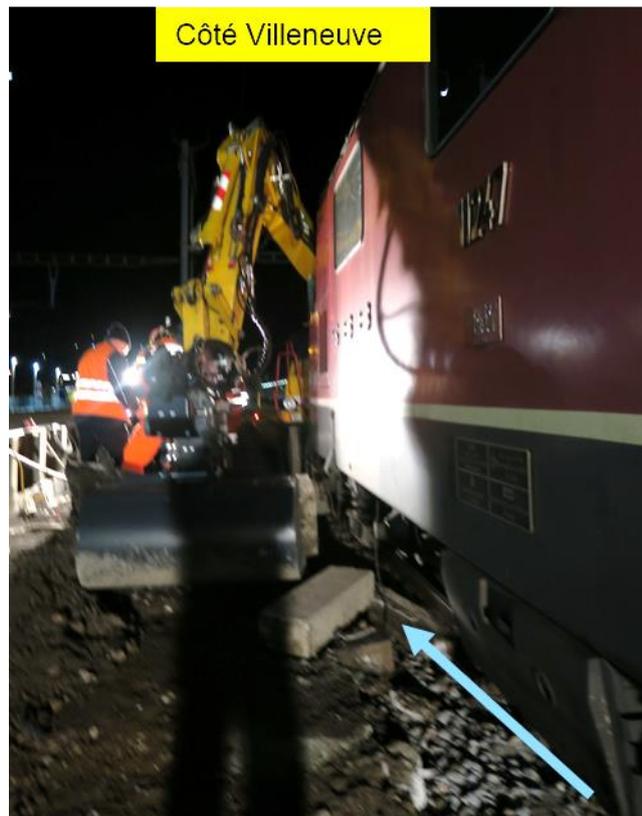
**Illustration 9:** Vue voie 2 en direction de Villeneuve. Sur la gauche, les travaux de terrassement au bord du quai 2. Flèche bleue: sens de circulation du train 50772.
