# Rapporto finale del Servizio d'inchiesta sugli infortuni dei trasporti pubblici

**relativo al pericolo potenziale**

rappresentato da un rubinetto d'accoppiamento della condotta generale in posizione intermedia sul treno 40016 (BLS)

**Lugano - Lamone**

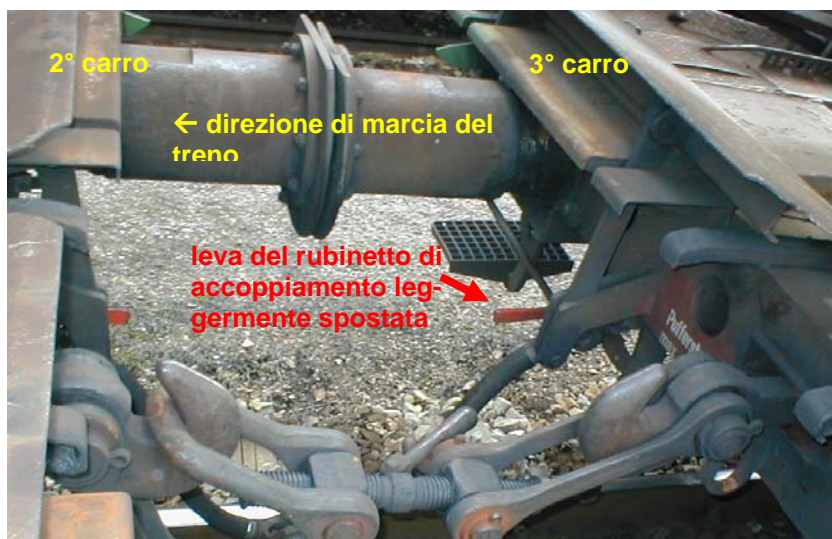
Ricostruzione

Alle ore 18.16 circa, con quasi un'ora di ritardo, il treno lasciava la stazione di Chiasso Smistamento. Secondo quanto da egli stesso indicato, dopo l'uscita dalla stazione di smistamento, il macchinista eseguiva una prova dei freni e riscontrava un „ritorno“. Fra Maroggia e Bissone, il treno percorreva una tratta a doppio binario aperta però solo a binario unico a causa di lavori in galleria, senza che venissero riscontrate irregolarità. Il segnale avanzato presso il cambio di binario a Lamone indicava al macchinista „avvertimento“ e di conseguenza egli cercava di frenare il treno. A quel punto, rilevava una potenza di frenatura insufficiente. Poiché tuttavia il segnale principale nel frattempo era passato a indicare “avvertimento”, il macchinista proseguiva e richiedeva al CER Ticino (Centro regionale Ticino) una fermata a Rivera-Bironico. Lì giunto, controllava il treno e rilevava che la leva del rubinetto della condotta generale era leggermente spostata verso l'alto in corrispondenza del 3° carro in testa al convoglio (lato locomotiva).

La ragione per cui il rubinetto d'accoppiamento del terzo carro in testa si trovava in una posizione intermedia può essere solo oggetto di supposizioni. Con grande probabilità durante la marcia, presumibilmente nei pressi del cantiere della galleria fra Maroggia e Bissone, il treno ha colpito un oggetto che è stato accelerato verso l'alto. Quest'oggetto è venuto evidentemente a contatto con la leva del rubinetto d'accoppiamento in questione, spostandola di alcuni centimetri nella posizione intermedia illustrata.

- Fra Maroggia e Bissone, la circolazione dei treni si effettua su un binario unico a causa dei lavori in corso nella galleria.
- La leva del rubinetto d'accoppiamento sul terzo carro in testa si trovava in una posizione intermedia (leggermente spostata verso l'alto); tutte le altre, invece, erano in posizione di "aperto".

Rubinetto d'accoppiamento non aperto correttamente; il motivo è tuttavia sconosciuto.

Si raccomanda di dotare tutti i rubinetti d'accoppiamento di un sistema per bloccarli nella posizione di fine corsa, soprattutto per la posizione „aperto“.

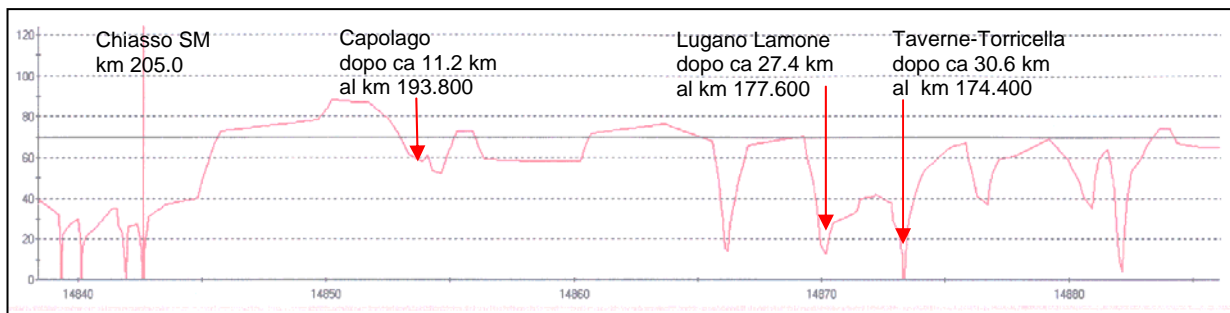
Dati di marcia (estratto locomotiva 110)

Dall'analisi dei dati di marcia è emerso che il macchinista procedeva a una velocità di 90 km/h al massimo, senza quindi superare la velocità prescritta per la tratta. La velocità massima possibile in ragione della composizione del convoglio era di 120 km/h. Al momento del manifestarsi della ridotta azione frenante a Lamone, il treno aveva una velocità di 70 km/h, e quindi rispettava anche la velocità prescritta per quel tratto che è di 75 km/h al massimo.
