Unfalluntersuchungsstelle Bahnen und Schiffe

Schlussbericht

über die Kollision

von Pendelzug 50 mit dem Glacier-Express 904 der Matterhorn Gotthard Bahn MGB
im Bahnhof ‚Kalter Boden‘ (Zermatt)

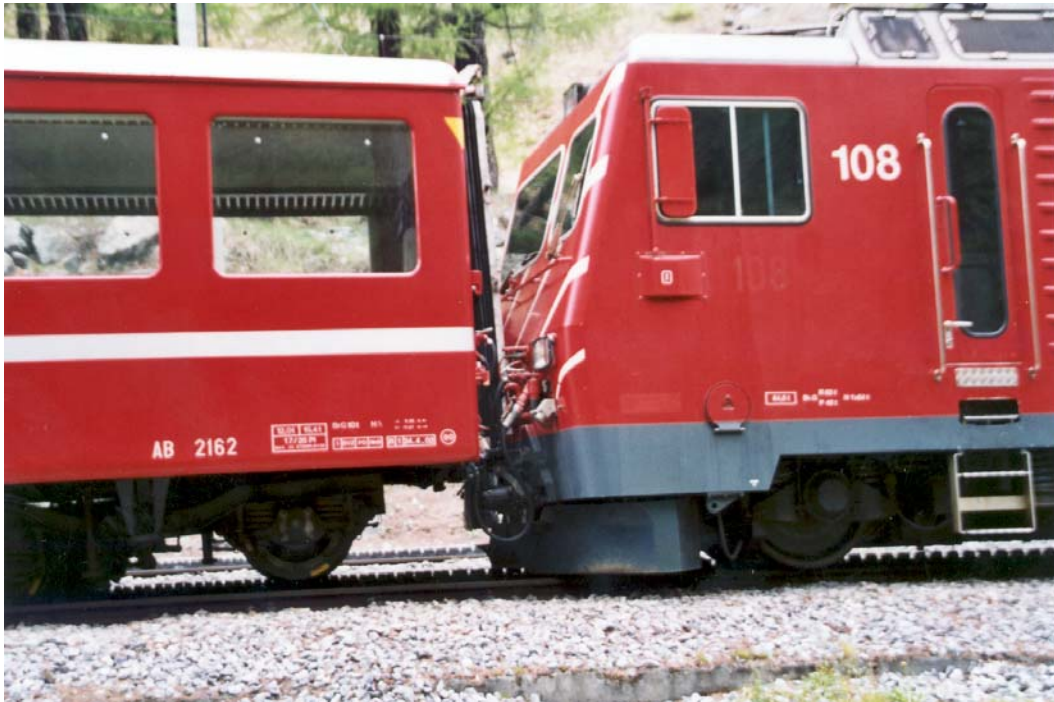
Bild 1

Entgleister Wagen unmittelbar hinter der Lok des Glacier-Express

Der Lokführer (Lf) des Glacier-Express Nr. 904 leitete bei der Einfahrt in den Bahnhof ‚Kalter Boden‘ Gleis 2 bei einer Geschwindigkeit von ca. 25 km/h die Bremsung ein, da auf dem Bahnhof eine Zugskreuzung mit Zug 49 stattfand. Bei Bahnkm 41.1 bemerkte der Lf nach eigenen Angaben ein Gleiten der Lok, die Räder blockierten. Er konnte dank der Bremswirkung der Anhängelast die Geschwindigkeit auf 10 km/h verringern und fuhr in die Zahnstangeneinfahrt Seite Täsch ein. In der Folge bremste er den Zug auf ca. 1 km/h ab. Noch bevor Zug 904 vor dem Halt zeigenden Ausfahrtsignal B zum Stehen kam, gab es einen heftigen Knall. Zug 904 wurde weitere 1 - 2m nach vorne geschoben. Der Lf war zuerst der Meinung, dass eine Störung an der Lok Ursache des Knalls gewesen sein könnte. Er sicherte den Zug und verliess den Führerstand. Da bemerkte er, dass der erste Wagen hinter der Lok entgleist war.

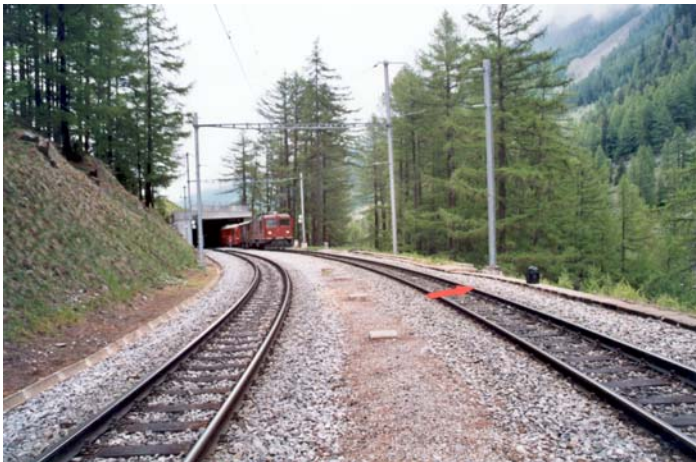
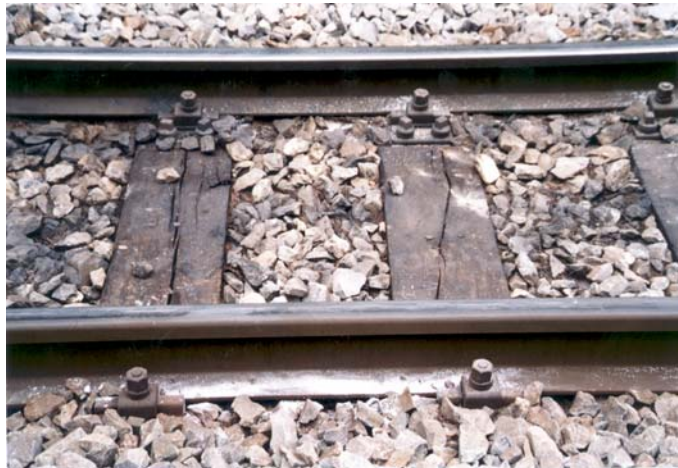
Bilder 2 und 3

Tag, bewölkt. Stark windig, Nieselregen. Die Schienen waren feucht mit Staubablagerungen der nahen Deponie.

Feinstaubablagerungen im Gleisbereich

Die Auffahrkollision ist auf die schlechten Schienenverhältnisse im Bereich des Bahnhofes ‚Kalter Boden‘ zurückzuführen. Nicht ausgeschlossen werden kann, dass auch die Spurkranzschmierung zum schlechten Rad-Schienenverhältnis beigetragen hat.

- Die Schienen im Bereich der Galerie Schilten sowie im Bahnhof ‚Kalter Boden‘ sind regelmässig zu kontrollieren und im Bedarfsfall zu reinigen.
- Mit der Gemeinde Zermatt ist eine Lösung zur Eindämmung der Staubentwicklung der Aushubdeponie im Bereich Galerie Schilten und Bahnhof ‚Kalter Boden‘ zu suchen.

- *Die Schienen im Bereich der Galerie sowie im Dienstbahnhof ‚Kalter Boden‘ wurden unmittelbar nach dem Ereignis mit Dampf gereinigt.*
- *Die Spurkranzschmierung sämtlicher Triebfahrzeuge wurde zwischenzeitlich überprüft und teilweise neu eingestellt.*
- *Die Gemeinde Zermatt hat aufgrund der Intervention der MGB die Strasse innerhalb der Deponie asphaltiert und das Verkehrsregime angepasst, sodass die Feinstaubemissionen merklich eingedämmt werden.*

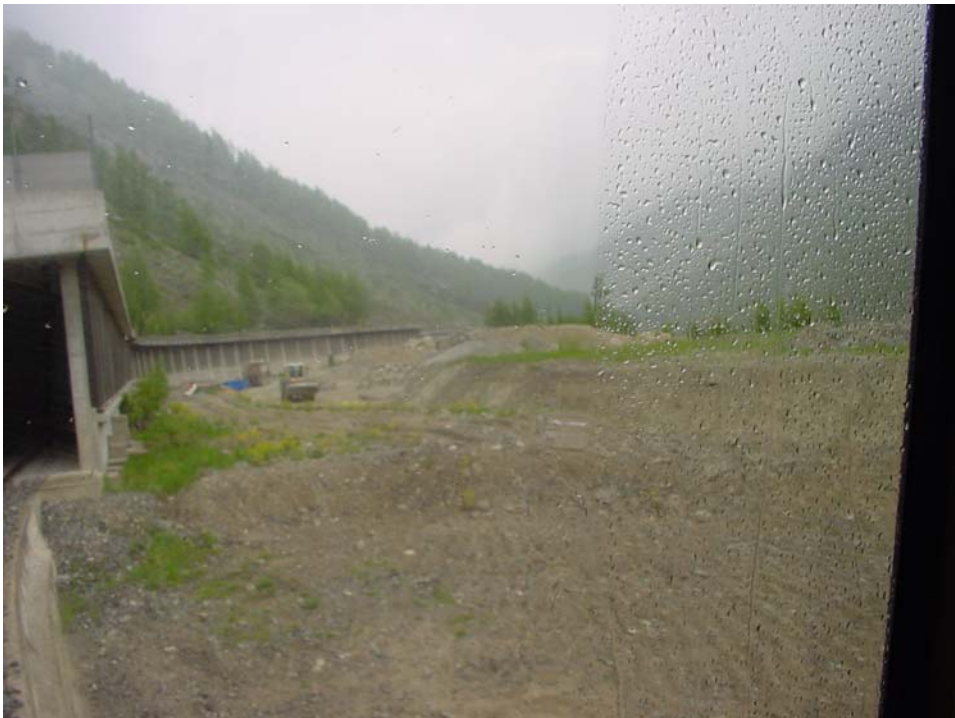
Bild 4

Auf Höhe der Galerie ‚Kalter Boden‘ – ‚Schilten‘ befindet sich eine Aushubdeponie der Gemeinde Zermatt. Bei starken Winden kommt es immer wieder vor, dass Feinpartikel in den Bahnbereich des Bahnhofes ‚Kalter Boden‘ verfrachtet werden. Dies hat schon in der Vergangenheit zu Störungen im Bahnbetrieb, speziell an den Fahrleitungsanlagen (Kurzschlüsse), geführt. Mit Schreiben vom 29. April 2004 hat der Leiter der MGB-Regio Zermatt die Gemeinde Zermatt auf diese Probleme aufmerksam gemacht.

Deponie ‚Kalter Boden‘. Die Aufnahme wurde kurz vor der Einfahrt in die Galerie ‚Kalter Boden – Schilten‘ in Fahrrichtung Täsch. Der Bahnhof liegt am andern Ende der Galerie.

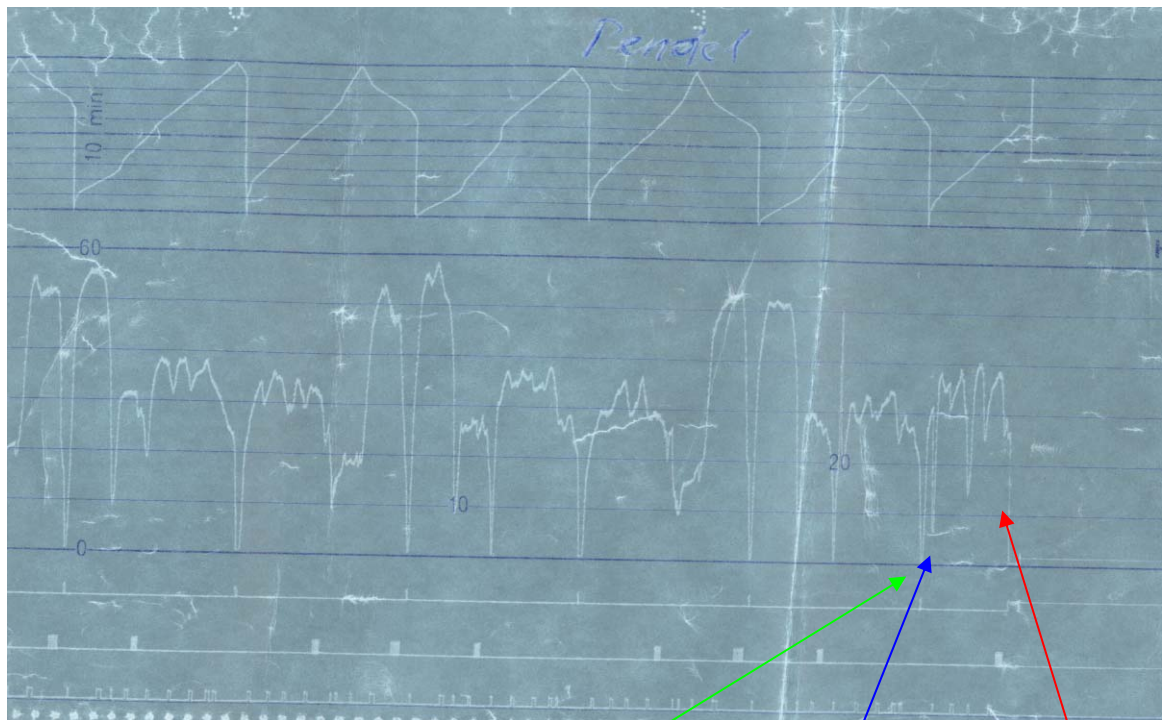
Daten Pendelzug Nr. 50

Die Auswertung der Fahrdaten ergab, dass der Lf des Pendelzuges Nr. 50 vor dem Ereignis mit einer Geschwindigkeit von 25 km/h gefahren ist und somit die vorgeschriebene max. Geschwindigkeit für diesen Streckenabschnitt und der entsprechende Signalisation am Einfahrsignal eingehalten hat.

Die Berechnung der Verzögerung (ca. $0,068 \text{ m/s}^2$) und des Reibwertfaktors Rad – Schiene (ca. $0,0326$, normal wäre ein Wert von ca. $0,15$) des Pendelzuges 50 ergibt einen (rechnerischen) Bremsweg von 300 m. Das Gleis 2 im Bahnhof ‚Kalter Boden‘ ist ca. 330 m lang. Der bereits in Gleis 2 eingefahrene Glacier-Express Nr. 904 wies eine Länge von ca. 103 m auf. Der Anprall ist mit einer Geschwindigkeit von 8-10 km/h (ca. $2,78 \text{ m/s}$) erfolgt.

Abfahrt Zermatt 09.30h
Bremsen auf Wirkung
Kalter Boden (Schnellbremsung)
