Erwin Drabek 24 août 2006

Reg. Nr.: 05120701

Rapport final

sur la collision en service de manœuvre du 7
décembre 2005 à Lausanne, voie D20

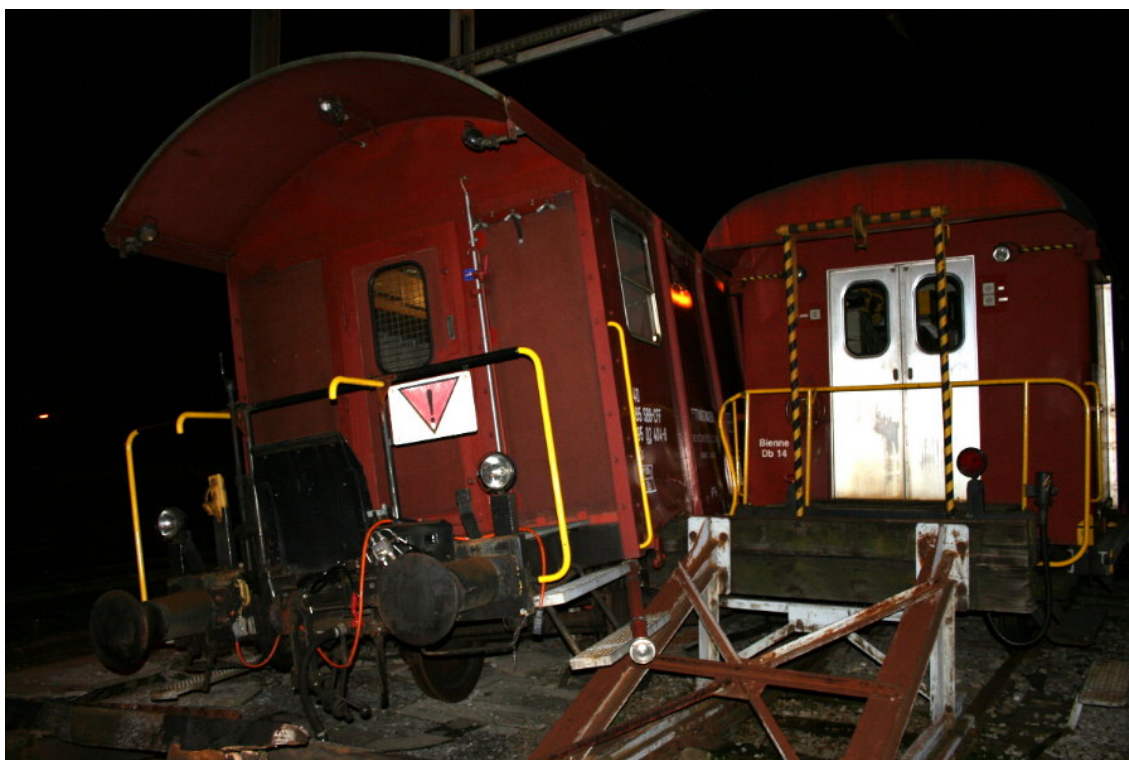
Mercredi 7 décembre 2005 à 17h05, le mouvement de manœuvre pour la mise en place du train 60936 Lausanne – Renens est entré en collision avec les véhicules garés sur la voie D20. Sous l'effet du choc, le dernier wagon garé côté poste directeur a déraillé, démolit le butoir de la voie D20 et terminé son mouvement en s'appuyant sur le wagon de secours garé sur la voie adjacente D22.

TES: seul le dernier véhicule du TES, le wagon de sauvetage Xs 40 85 94 02 404-8, situé côté butoir de la voie D20 a été endommagé. Sous la poussée due à la collision, ce wagon a démolé le butoir de la voie D20, déraillé et s'est finalement "appuyé" sur le wagon de secours garé sur la voie D22 (voir photo au pt 0.1 ci dessus). Il a subi des dégâts au châssis, au longeron et à la paroi latérale côté wagon de secours. Les dégâts aux équipements intérieurs du TES qui auraient pu se produire suite à la collision n'ont pas été constatés par l'enquêteur SEA.

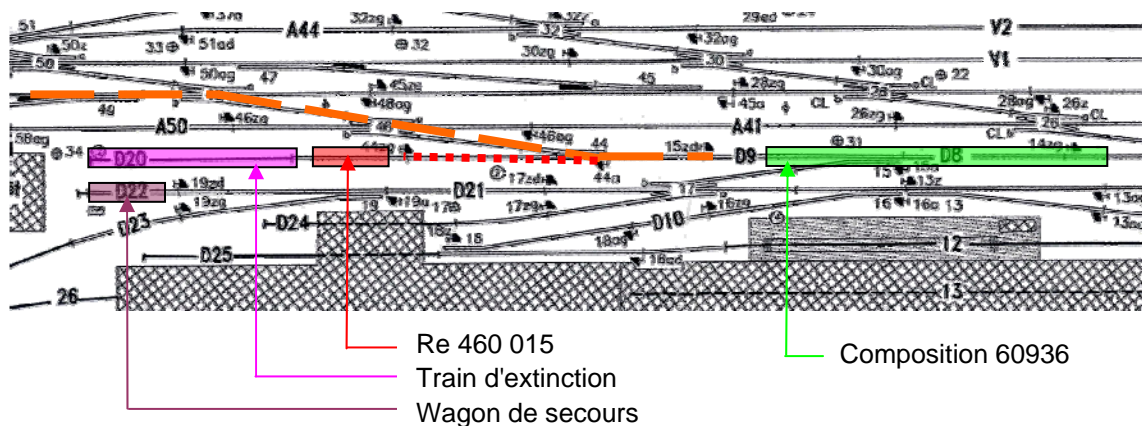
Au lieu de prendre l'aiguille 44 en déviation pour la gare, le convoi s'est engagé sur la voie D20. Lorsque le chef de manœuvre s'est rendu compte de cette erreur, il a ordonné l'arrêt du mouvement de manœuvre. Malheureusement, il était trop tard et la collision avec les véhicules garés sur la voie D20, la Re 460015 et le train d'extinction TES, fut inévitable (voir esquisse page suivante):

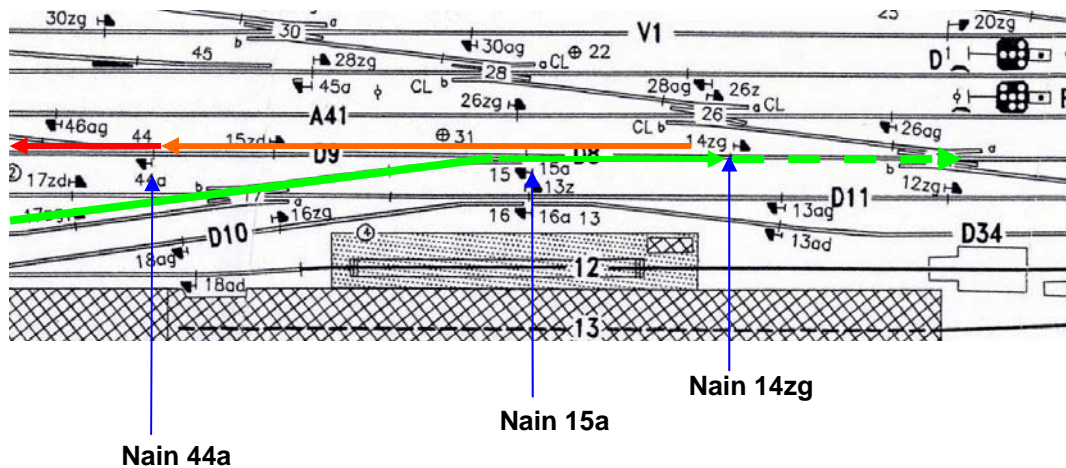
———— Parcours D21 – D8 (nain 14zg):

A l'ordre du chef de manœuvre "Loc 3, en avant D8", le mécanicien a démarré le mouvement de manœuvre. A l'approche du nain 14zg, comme la composition ne dégageait pas le nain 15a et par conséquent ne pouvait pas refouler en direction des voies D9 – A2, le chef de manœuvre a demandé la prolongation du parcours D21 – D8 au delà du nain 14zg

— — — — Prolongement du parcours D21 – D8 au delà du nain 14zg:

A l'ouverture du nain 14zg en position "avancer prudemment" le mécanicien a poursuivi le mouvement jusqu'à l'ordre arrêt donné par le chef de manœuvre au dégagement du nain 15a.

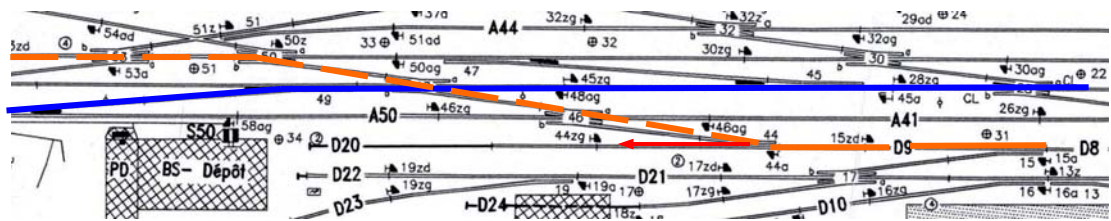
Comme mentionné au pt 1.18.2 ci dessus, le parcours D8 – A2 n'a pas pu être enclenché jusqu'au but, car un parcours train voie 200 – A1 qui coupe le parcours D8 – A2 était déjà enclenché.

- Parcours train voie 200 – voie A1
- Parcours de manœuvre voie D8 – voie D9 jusqu'au nain 44a fermé
- - - Parcours de manœuvre voie D9 – voie A2 prévu, mais qui n'a pas pu être enclenché à cause du parcours train voie 200 – voie A1.
- ← Parcours sur la voie D20 donné par l'aiguille 44 en position de protection du parcours train voie 200 – voie A1

— Pour le parcours D8 – D9, le nain 15a était en position "avancer prudemment" et le nain suivant 44a en position "arrêt"

Si le parcours D8 – A2 avait été libre et enclenché, le nain 15a aurait montré l'image "avancer" et le nain 44a aurait montré l'image "avancer prudemment" car c'est le dernier signal nain rencontré sur ce parcours.
