## Schlussbericht

# der Untersuchungsstelle Bahnen und Schiffe

über die Zuggefährdung vom 18.01.2006  
und die Gefährdung vom 28.02.2006

in Solothurn

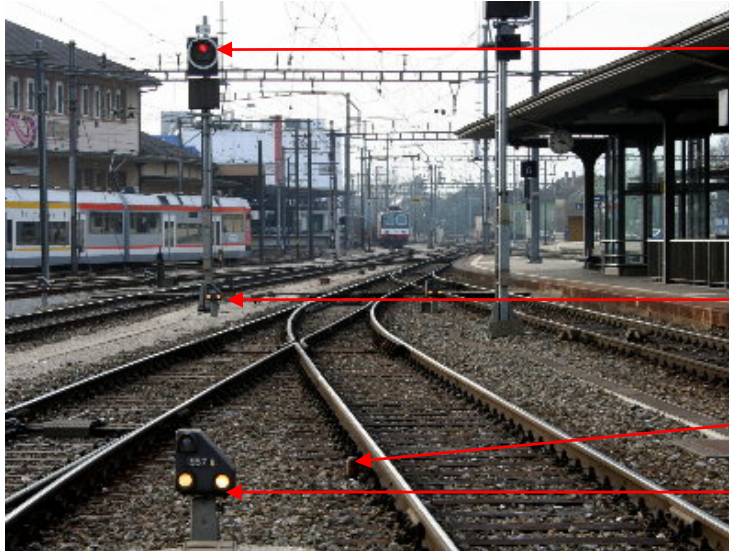
### 0.4 Ansicht der Gefährdungzone

Ausfahrtsignal der Gleisgruppe 957 bis 960

Zwergsignal 990A in der Mitte der Weichenzungen der Weiche 213

Sicherheitszeichen von Geleise 957  
Zwergsignal 957A

In Anbetracht der kurzen Distanz zwischen den Zwergsignalen 957A und 990A und ihrer unterschiedlichen Ausrichtung (Winkel von ca. 30°) besteht – wenn nur die Rangierfahrstrasse 957A - 990A freigegeben ist (Zwergsignal 957A schräg offen und Zwergsignal 990A geschlossen) –, die Gefahr, dass das Lokomotivpersonal oder das Rangierpersonal das geschlossene Zwergsignal 990A "übersieht" und die Rangierbewegung auf dem nicht freigegebenen Gleisabschnitt zwischen dem Zwergsignal 990A und dem Zwergsignal 424A, auf obigem Plan rot eingezeichnet, fortsetzt.

Bei der Gefährdung vom 18. Januar 2006 und beim Vorkommnis vom 28. Februar wurde das Funktionieren der technischen Installationen nicht in Frage gestellt. Die Nähe der Zwergsignale 957A und 990A ist durch die örtlichen Bahnanlagen bedingt, kann jedoch in einer Rangierfahrstrasse zu Missverständnissen führen. Die Zwergsignale befinden sich höchstens 15 m voneinander entfernt und stehen in einem Winkel von ca. 30° zueinander.

-Instruktion des Zugs- und Rangierpersonals darüber, wie wichtig es ist, die Zwergsignale 957A und 990A bei Rangierbewegungen von Gleis 957 in Richtung Zwergsignal 424A zu beachten.

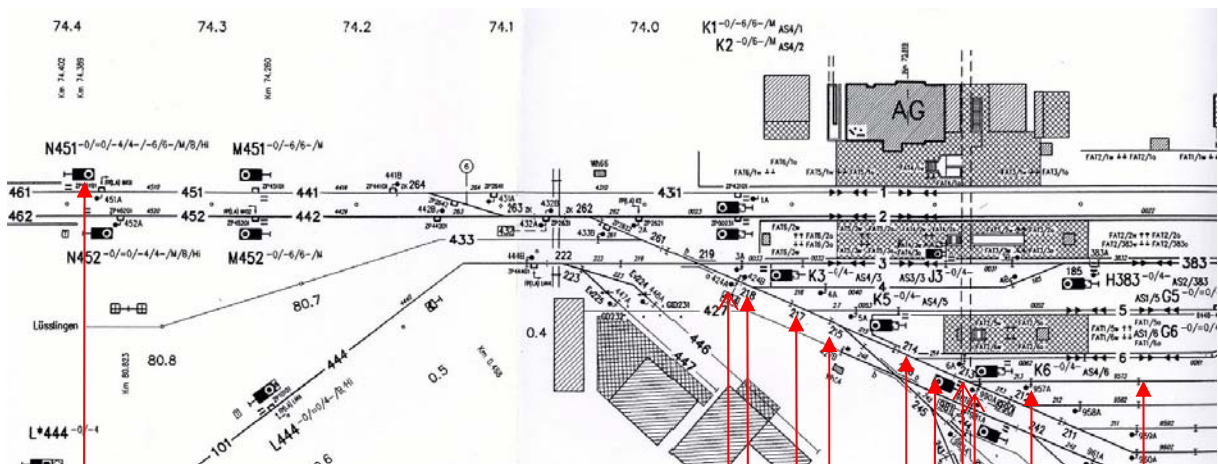
### 0.5 Schema der Gefährdungzone

- Einfahrtsignal N451 Seite Biel
- Zwergsignal 424A .....
- Weiche 218 .....
- Weiche 217 .....
- Weiche 215 .....
- Weiche 214 .....
- Ausfahrtsignal K990 der Gleisgruppe 957 bis 960 .....
- Weiche 213 .....
- Zwergsignal 990A .....
- Zwergsignal 457A .....
- Geleise 457 .....

Bei dieser letzten Bewegung erlaubte das schräg geöffnete Zwergsignal 957A nur eine Rangierfahrstrasse bis zum Zwergsignal 990A, das sich eine Wagenlänge weiter vorne befand. Der Rangierer übersah das Halt zeigende Zwergsignal 990A und setzte die Rangierbewegung bis zum Zwergsignal 424A fort. Auf dieser unbewilligten Strecke wurden die Weichen 214, 215 und 217 aufgeschnitten.

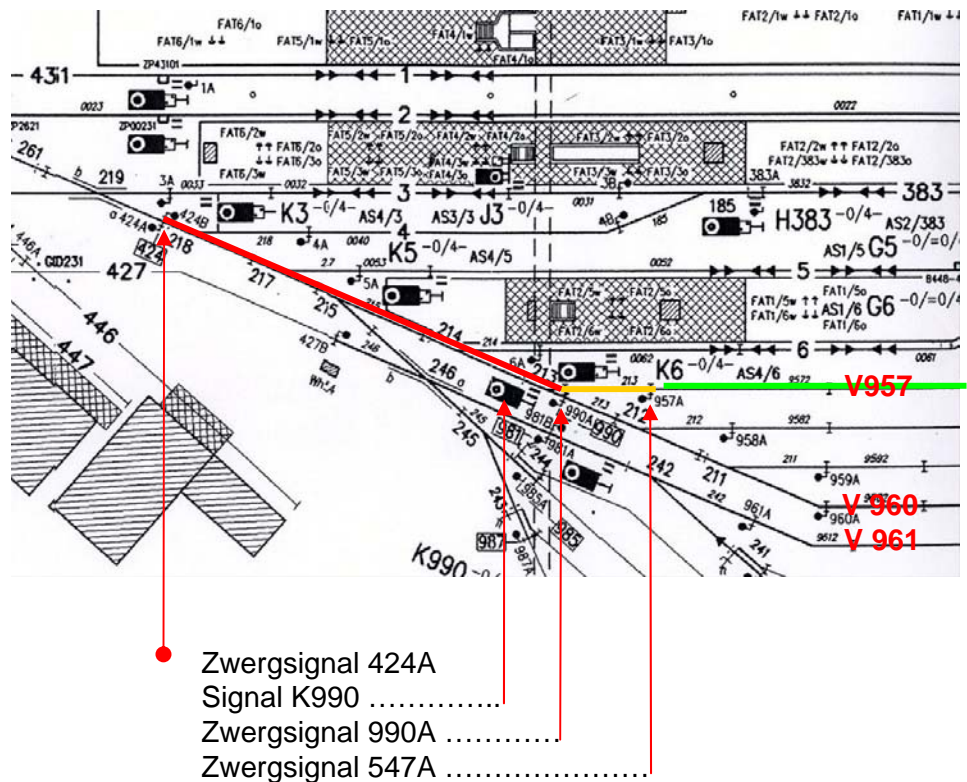
**1.19.6.1 Schema der kritischen Zone**

Das Zwergsignal 990A befindet sich in der Mitte der Weiche 213. In der Zufahrstrasse ist es mit dem Ausfahrtsignal K990 der Gleisgruppe 957 bis 960 gekoppelt.

Das Gleis 957 ist das nächstgelegene Gleis beim Ausfahrtsignal K990. Es wird beim Sicherheitszeichen durch das Zwergsignal 957A (Seite Biel) gesichert. Die Distanz zwischen dem Zwergsignal 957A und dem Zwergsignal 990A, auf dem obigen Plan gelb eingezeichnet, ist kurz; sie beträgt ca. 15 m

Das Zwergsignal 957A steht quer zum Gleis 957. Das Zwergsignal 990A steht quer zum Gleis 214.

Genau das passierte am 18.01. und erneut am 28.02. beim Rangieren der Lokomotiven von Zug 41632.

-Instruktion der Fahrdienstleiter des operativen Betriebszentrums in Olten, die den Arbeitsplatz "JURA" bedienen, dass die zwei Zwergsignalregel vor einer eingestellten Zugfahrstrasse zwingend einzuhalten ist.
