Schlussbericht

der Unfalluntersuchungsstelle Bahnen und Schiffe

über die Zuggefährdung
vom Montag 19. März 2007
in Sins

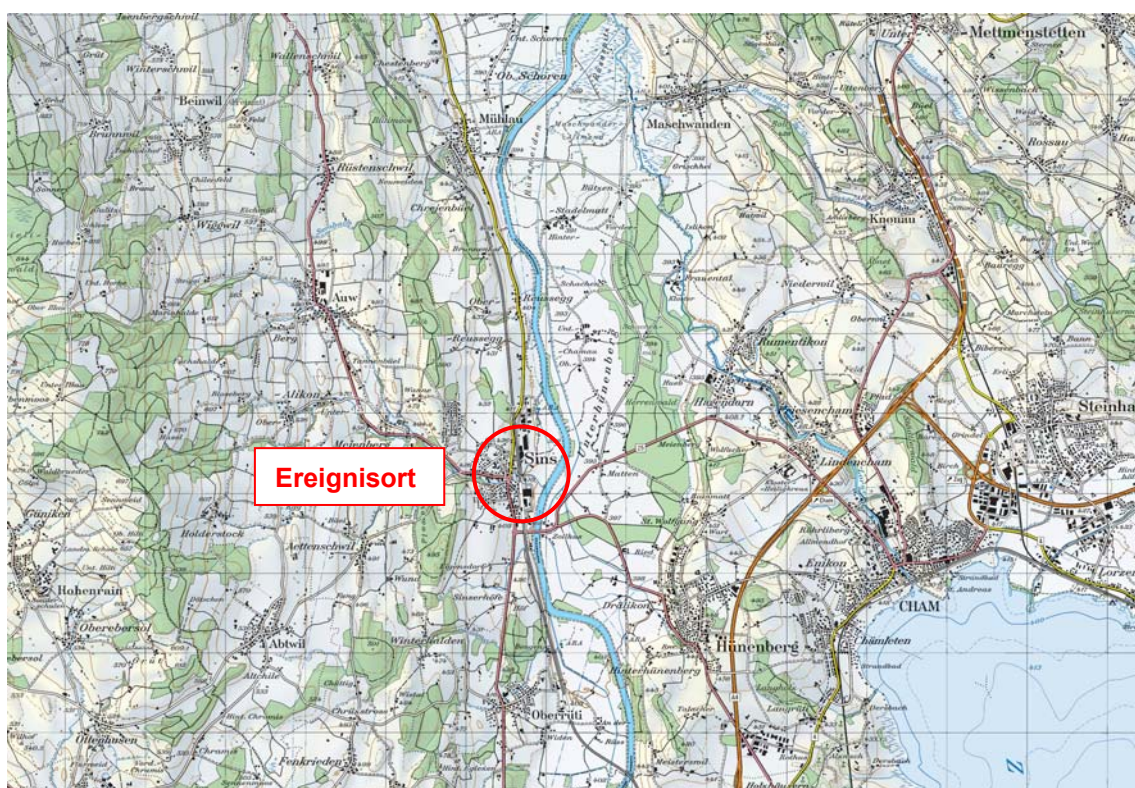
1.2.3 Zuggefährdung in Sins (Bild 1)

Der Güterzug verkehrte von Rotkreuz nach Sins auf dem rechten Gleis. Die Fahrstrasse Gleis 3 – Gleis 33 – Spurwechsel Weichen 4 und 3 – Gleis 12 (normales linkes Gleis nach Mühlau) war eingestellt. Das Ausfahrtsignal B3 zeigte Fahrbegriff 3 (60 km/h). Als sich der Güterzug 78530 vom Bahnhof Sins annährte sah der Zugverkehrsleiter des Fernsteuerzentrums Arth-Goldau plötzlich, dass der Gleisabschnitt 41 und die Weiche 3 in Sins rot aufleuchteten (also eine Belegung anzeigten). Zu diesem Zeitpunkt hatte der Güterzug bereits das auf Fahrt stehende Einfahrsignal D63 (Einfahrsignal Seite Oberrüti vom rechten Gleis in Fahrtrichtung gesehen) passiert. Die Belegung des Gleisabschnittes 41 und der Weiche 3 während der Überholung des Zuges 78530 bildeten eine Zuggefährdung. Wie und warum diese Zuggefährdung möglich war, ist der Grund dieser Untersuchung.

Die Belegung der Weiche 3 war mit der Belegung des Gleisabschnittes Ausfahrhauptsignal B42 – Zwergsignal 42B verknüpft. Als der Zugverkehrsleiter die Belegung der Weiche 3 beobachtete, waren auf dem Stellwerk in Arth-Goldau die Geleise 42, 41 und die Weiche 3 belegt.

- Die Belegung des Gleisabschnittes 41 und der Weiche 3 durch zwei verschiedene Mitarbeiter praktisch gleichzeitig beobachtet worden ist (siehe Bild 1).
- Eine gleichzeitig falsche Belegungsanzeige des Gleisabschnittes 41 und der Weiche 3 durch die angewendete Technologie (offene Achszähler) auszuschliessen ist.
- Die Aussage vom Lf 78530, dass der Zug 7084 "weit nach vorne stand", ein klarer Hinweis ist, dass der Zug 7084 in der Nähe der Weiche 3 stand.
- Vor und nach dieser Zuggefährdung keine Stellwerkstörungen aufgetreten sind.

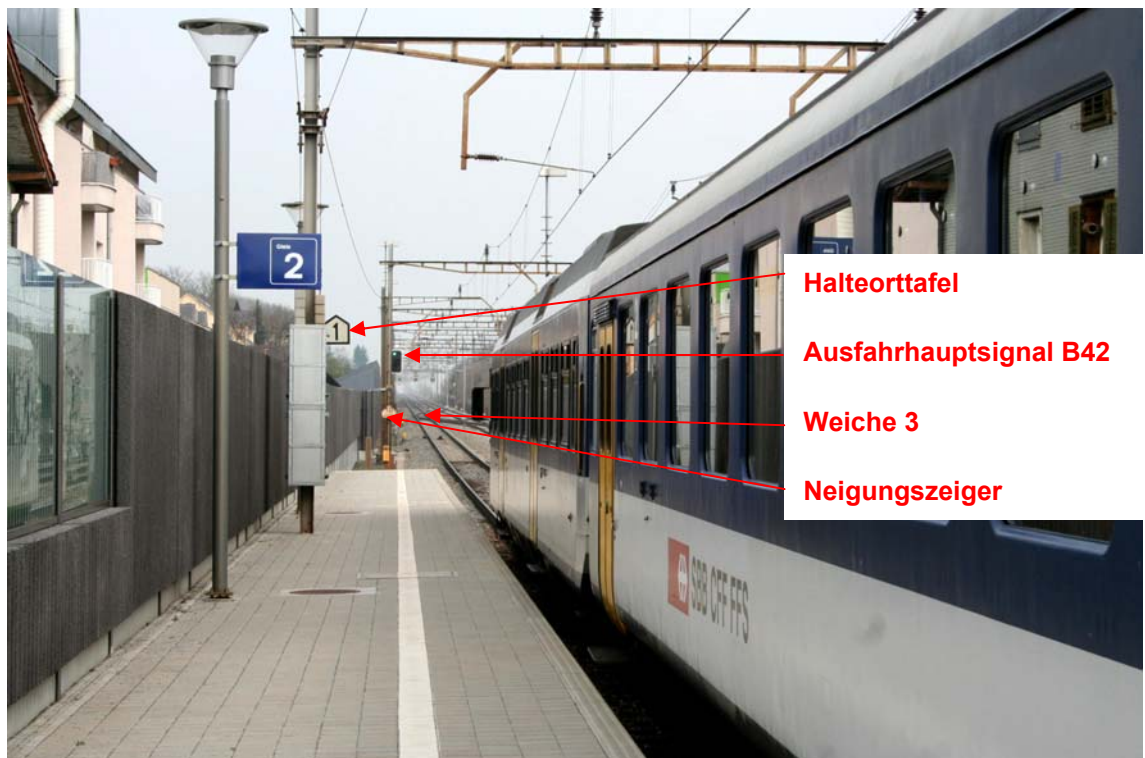
Bild 2

Die Weiche 3 liegt ca. 200 m vom normalen Haltepunkt der Regionalzüge entfernt. Im Weiteren befindet sich der Gleisabschnitt zwischen dem Perronende und der Weiche 3 in einer 10 ‰ Steigung.

Die Distanz vom Halteort zur Magnetsonde des Abfahrtsignals B42 beträgt 120 m.

Die Distanz von der Magnetsonde zum Zwergsignal 42B beträgt 75 m.

Unter Berücksichtigung der Steigung von 10 ‰ liegt diese Geschwindigkeit bei 46 km/h.

Es fragt sich jetzt, ob es möglich war, dass eine sechsteilige NPZ- Komposition diese 46 km/h auf einer Distanz von 120 m erreichen konnte. Um diese Frage auf Plausibilität zu überprüfen wurde die Rechnung mit verschiedenen konstanten Beschleunigungen durchgeführt. Die Resultate sehen wie folgt aus:

Eine Beschleunigung von 0,7 m/s² kann für eine sechsteilige NPZ- Komposition als realistisch betrachtet werden. Moderne S-Bahnzüge können eine mittlere Anfahrbeschleunigung bis 1,2 m/s² erreichen.

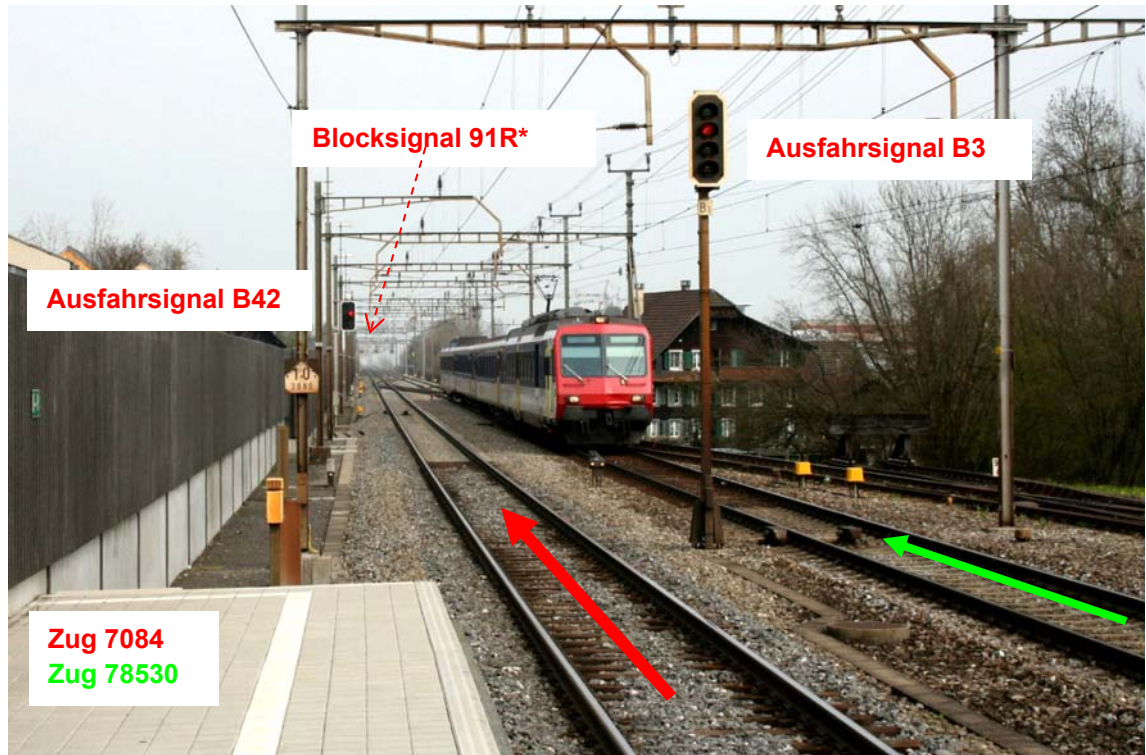
Bild 3

Diese Hypothese kann als **plausibel** betrachtet werden, weil:

- Beim Standort Halteorttafel 1 sah der Lf 7084 in Fahrtrichtung das Ausfahrtsignal B3, welches Fahrbegriff 3 zeigte. Etwa 550 m gerade aus nach dem Halt zeigenden Ausfahrtsignal B42 befand sich das Blocksignal 91R*, welches Fahrbegriff 1 zeigte.
- Von der Halteorttafel 1 bis zum "Halt" zeigenden Ausfahrtsignal B42 war es möglich, den Zug 7084 auf V 46 km/h zu beschleunigen. Die Magnetsonden des "Halt" zeigenden Signals B42 lösten eine Schnellbremsung aus. Der Zug kam kurz nach dem Zwergsignal 42B zum Stehen. Das Lichtraumprofil für den Zug 78530 blieb frei.

Der Unterzeichnende geht davon aus, dass der Zug 7084 bei "Halt" zeigendem Ausfahrtsignal B42 abgefahren ist und kurz nach dem Zwergsignal 42B durch die automatische Zugssicherung angehalten wurde.

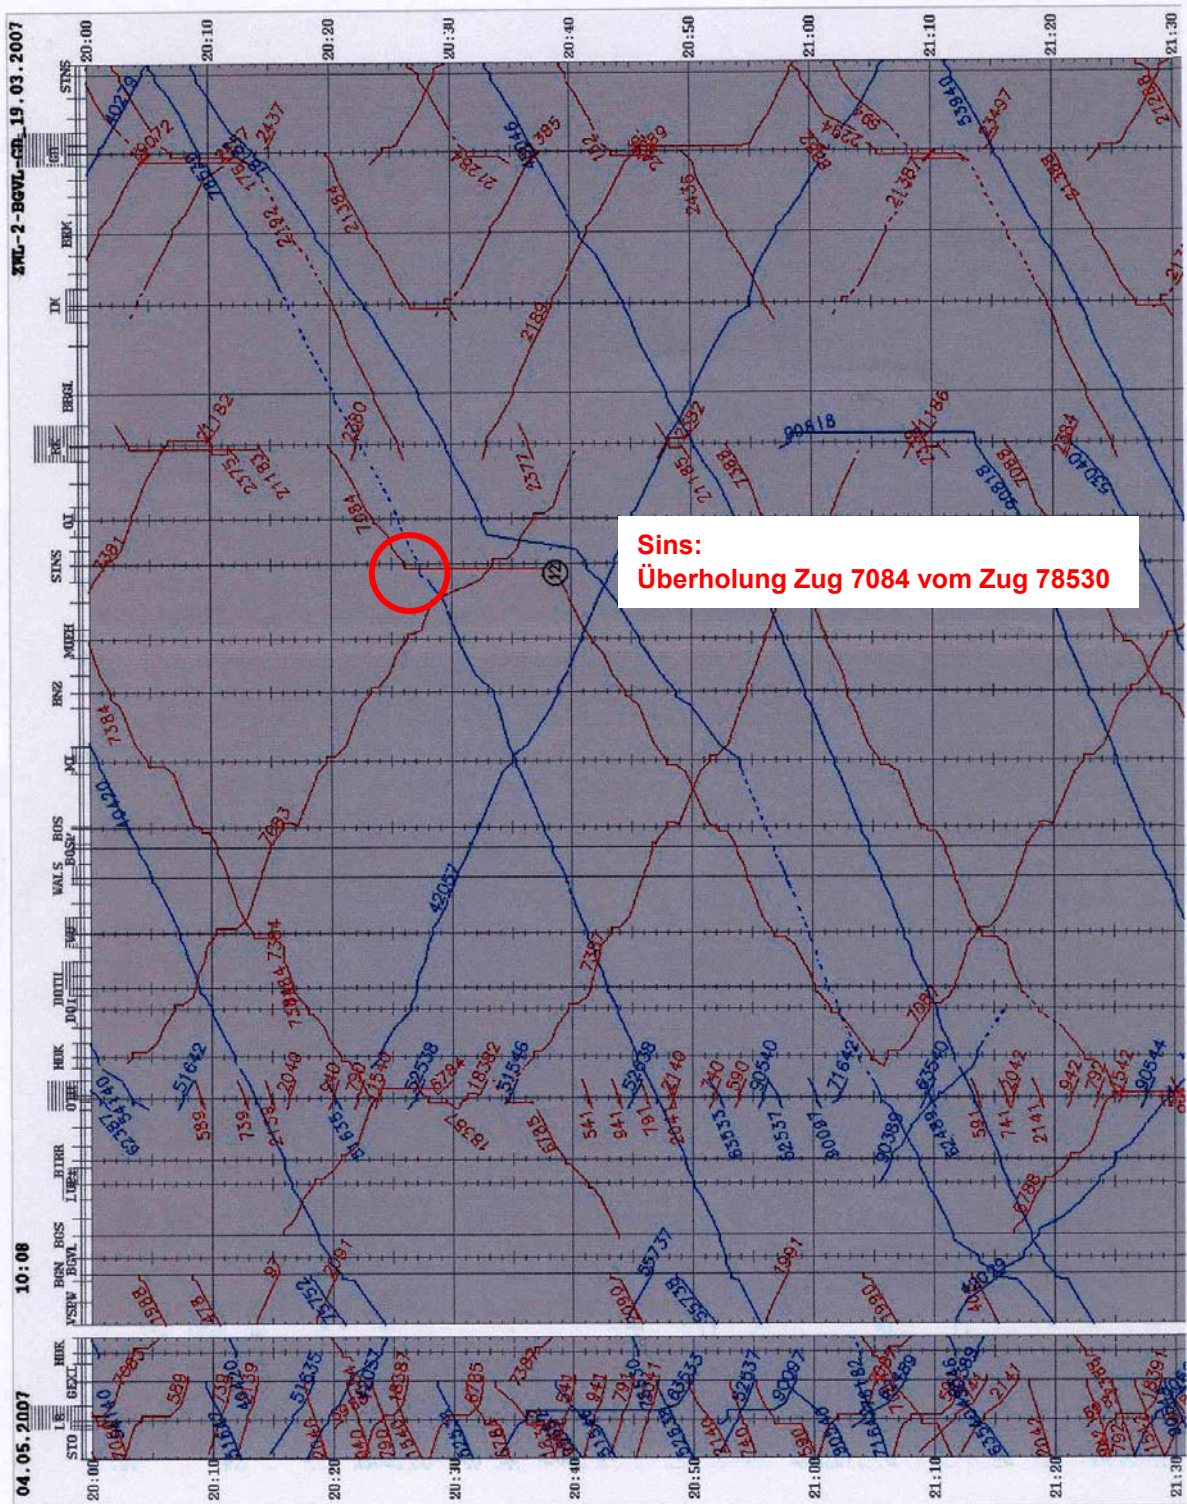
Zug – Weg - Linienbild

Gemäss Auszug des ZWL (Zug-Weg-Linienbild) ist der Zug 7084 von 20:26 Uhr bis 20:38 Uhr in Sins gestanden. Der Güterzug 78530 ist um 20:27 Uhr, also ca. eine Minute nach der Einfahrt des Zugs 7084, in Sins durchgefahren.

Diese Aussage kann nicht nachgewiesen werden. Einerseits belegt der graphische Fahrplan ZWL, dass der Güterzug eine Minute nach Ankunft des Zuges 7084 in Sins diesen Zug überholt hat. Weiter ist der Zeitbedarf für die Kontaktaufnahme mit der Lokleitung und das Verlassen des Führerraums für die Kontrolle des Stromabnehmers grösser als eine Minute.
