# RAPPORT D'ENQUÊTE DE SECURITE

## LA COLLISION FERROVIAIRE SURVENUE LE 15 FEVRIER 2010 A BUIZINGEN

Mai 2012

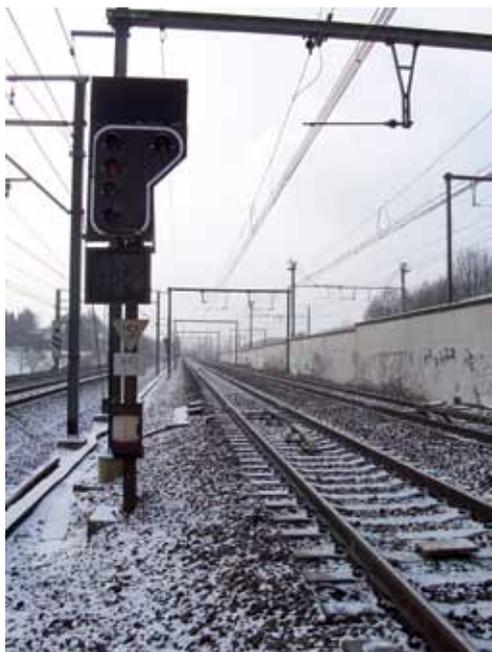
Le signal H-E.1 est un signal fixe, un grand signal d'arrêt desservi de la voie normale A de la ligne 96, implanté à gauche de la voie à parcourir, à la borne kilométrique 11 510.

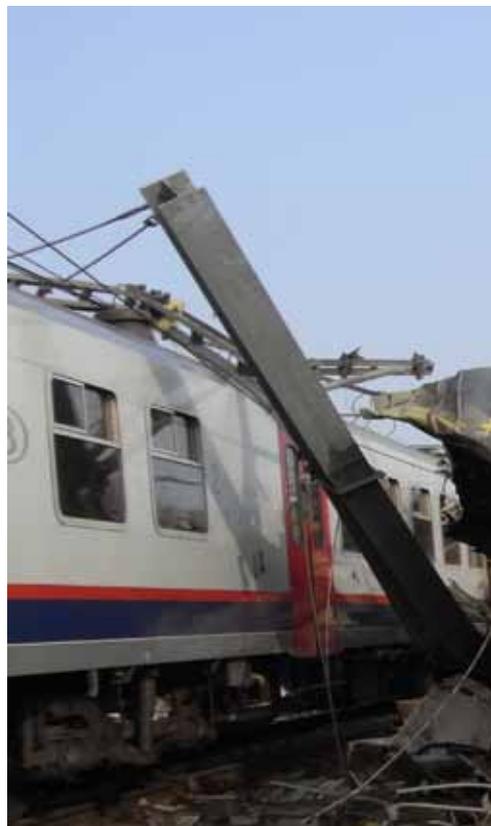
Plusieurs équipements de signalisation en voie ont également été endommagés : circuit de voie, manœuvre des aiguillages.

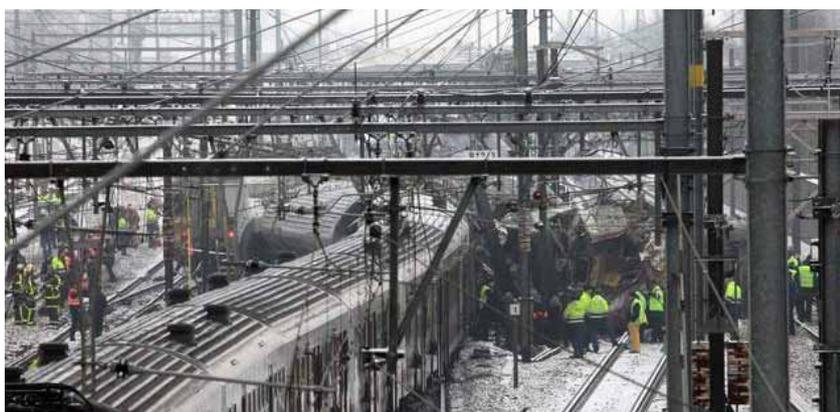
### 2.3.3.2 RAME DU 1707

A partir de la quatrième, les voitures sont restées sur les rails, elles sont peu endommagées.

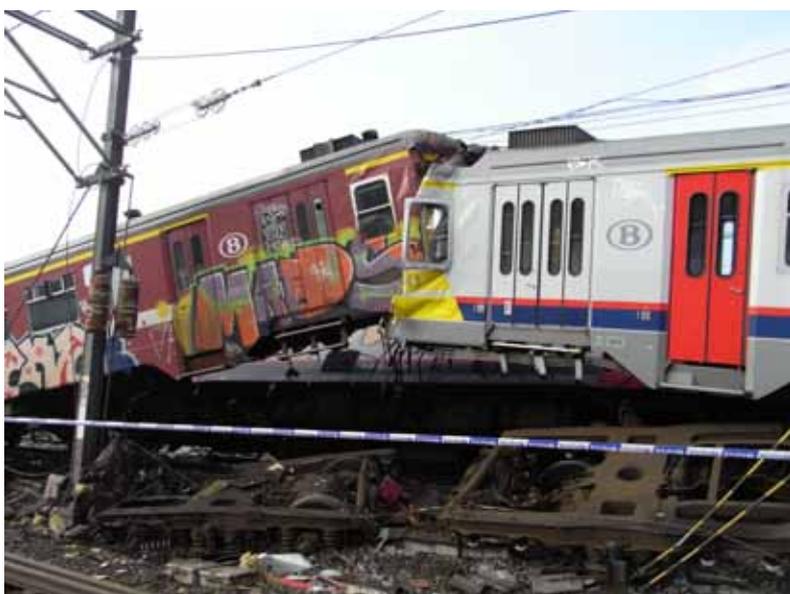
### 2.3.3.3 RAME DU 3678

L'avant de la troisième voiture est soulevé, le poste de conduite s'est écrasé mais le reste de la structure des voyageurs a résisté au choc.

Les quatrième, cinquième et sixième voitures qui composaient la rame sont restées sur la voie B de la ligne 96 et n'ont pas subi de gros dommages.

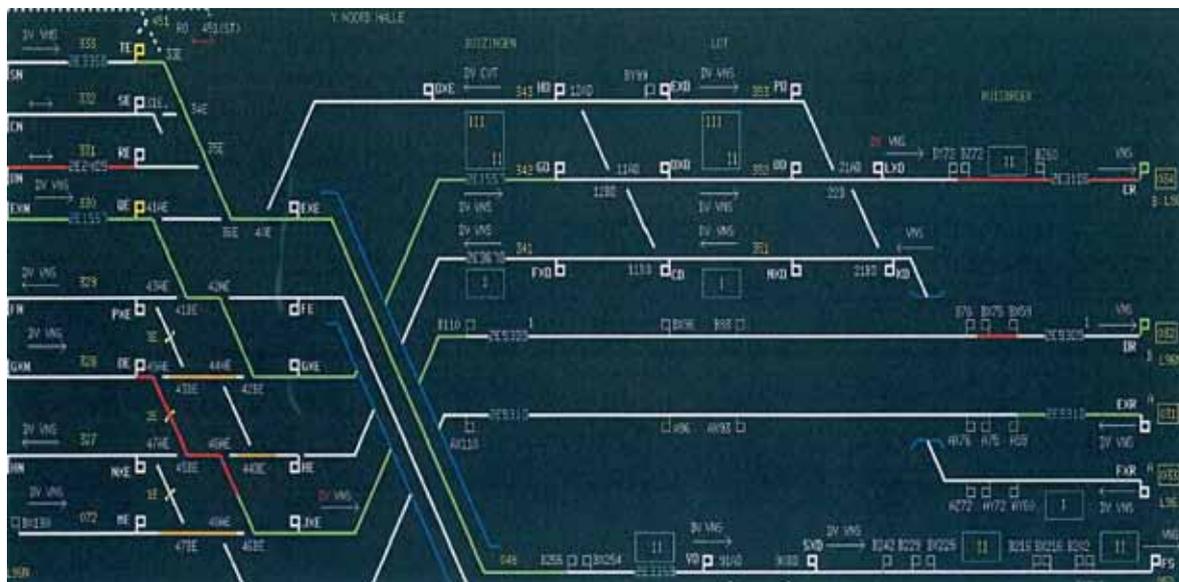
### Image à 8h28

La section après le signal O-E.1 est rouge ce qui signifie « de l'occupation de la section de voie ». La section après le signal H-E.1 est orange « bistre » qui témoigne de l'occupation de la section de voie mais de façon irrégulière.
