**Rapport d'enquête
sur l'électrocution d'un adolescent
en gare de triage de Saint Nazaire
le 17 avril 2004**

**Bureau d'Enquêtes sur les Accidents
de Transport Terrestre**

Rapport n°BEA-TT-2004-03A

**RAPPORT D'ENQUETE
SUR L'ELECTROCUTION D'UN ADOLESCENT
EN GARE DE TRIAGE DE SAINT-NAZAIRE
LE 17 AVRIL 2004**

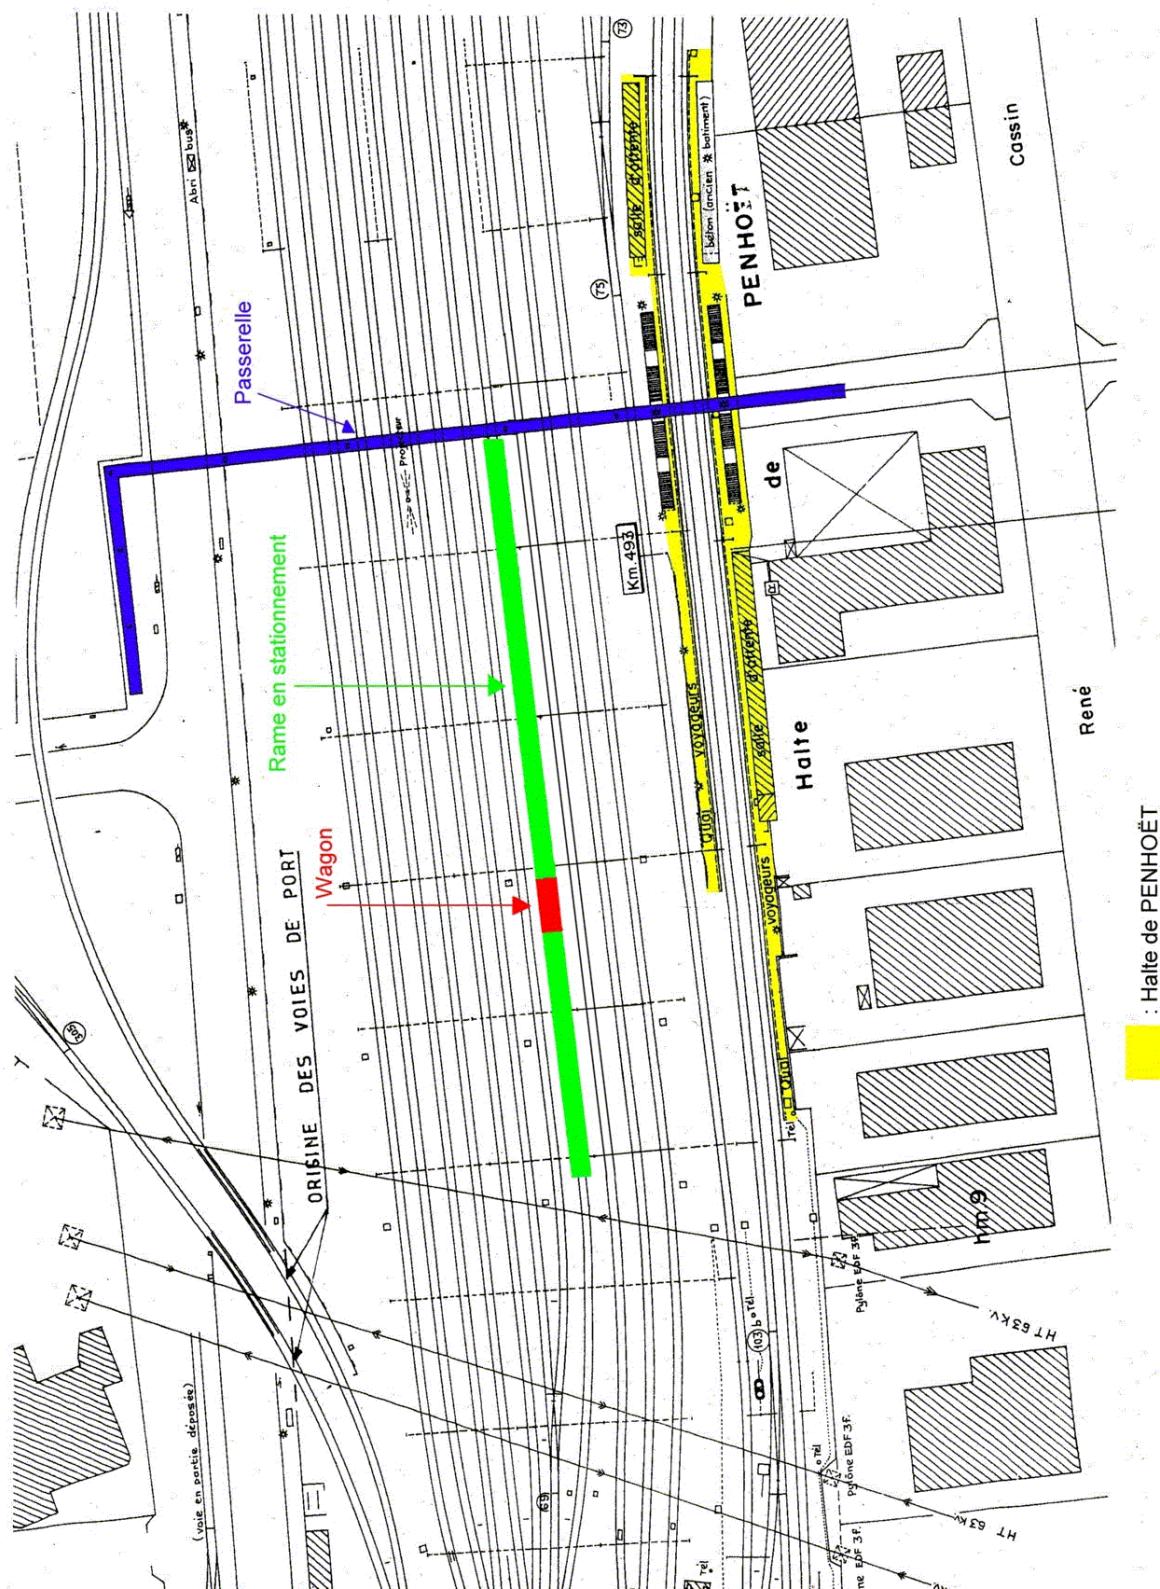
Annexe 2 : Plan des voies

Halte de PENHOËT

Cependant ces sites ferroviaires ne peuvent être totalement clos. La halte de Penhoët est ouverte au public, avec un trafic non négligeable (9 dessertes quotidiennes dans chaque sens), et permet un accès facile aux voies du faisceau de triage contigu ; c'est d'ailleurs par la passerelle et le quai de la halte que la victime et son camarade sont sans doute entrés sur le triage.

Recommandation R1 : Compléter le renforcement de la clôture extérieure, déjà mis en œuvre, par une clôture délimitant physiquement l'espace accessible au public sur la halte de Penhoët, et le séparant des voies de triage.

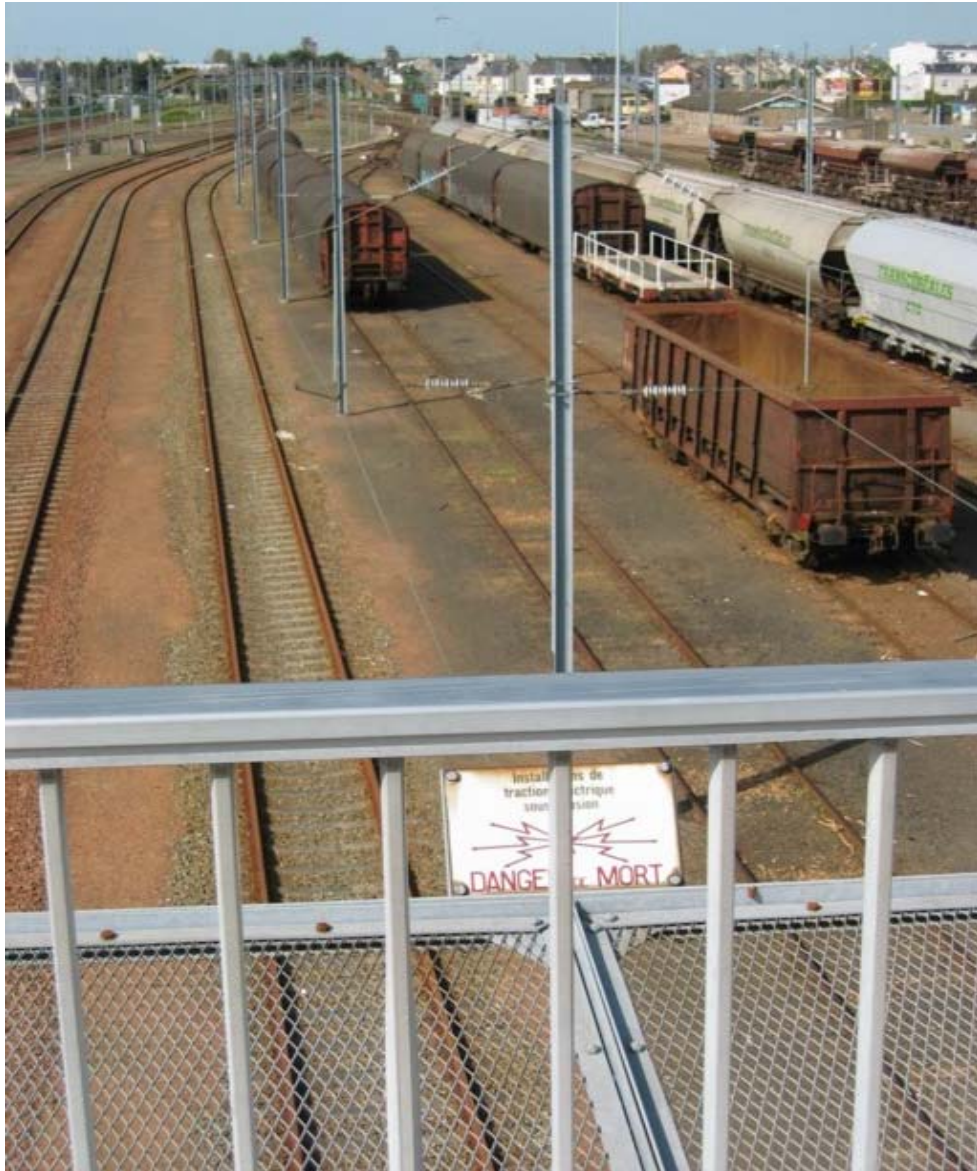
Le site de triage vu de la passerelle

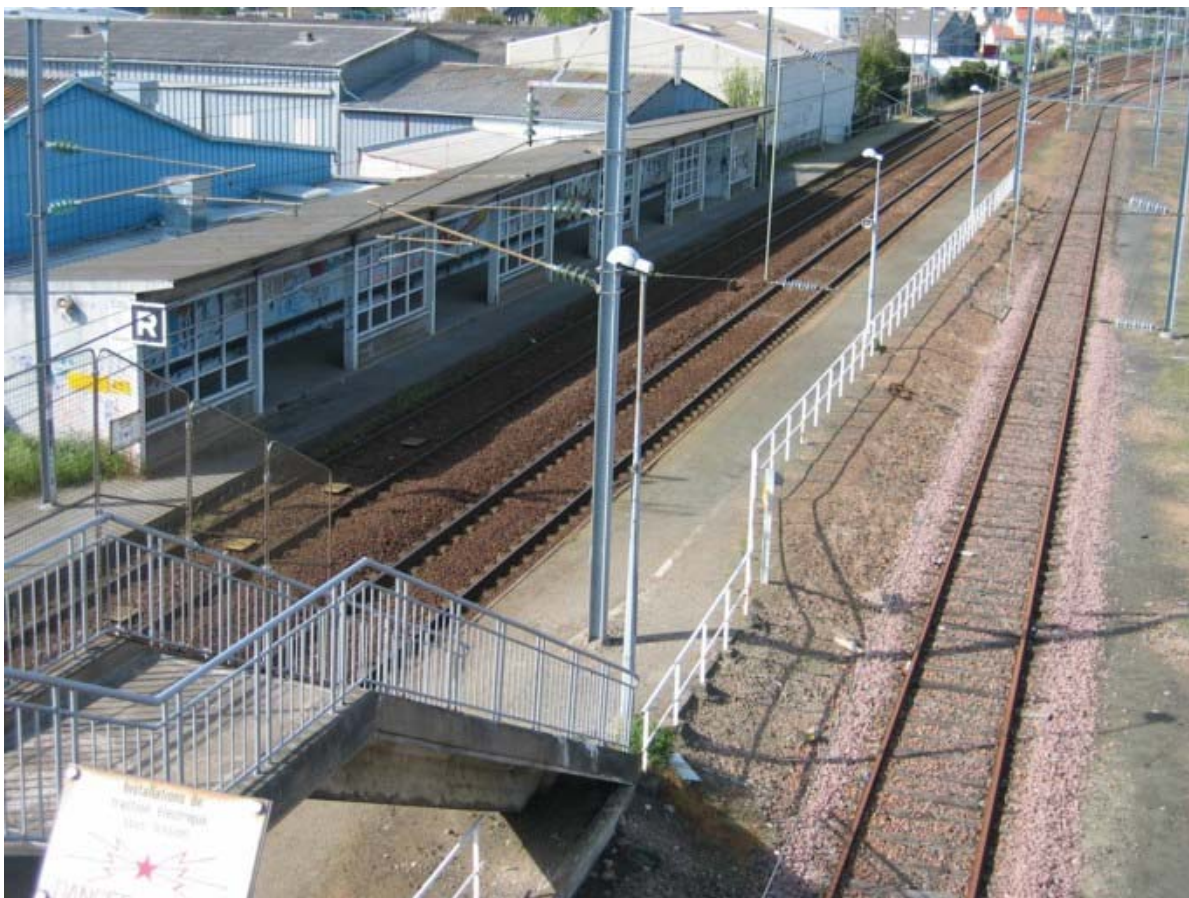
La halte de Penhoët vue de la passerelle

La limite entre le quai accessible aux voyageurs et la zone de triage avec risque électrique est marquée par une balustrade métallique légère ; il paraît souhaitable de la renforcer pour constituer une clôture avec signalisation de danger. Cette matérialisation des limites de la zone ouverte au public devrait s'étendre aux extrémités des quais.

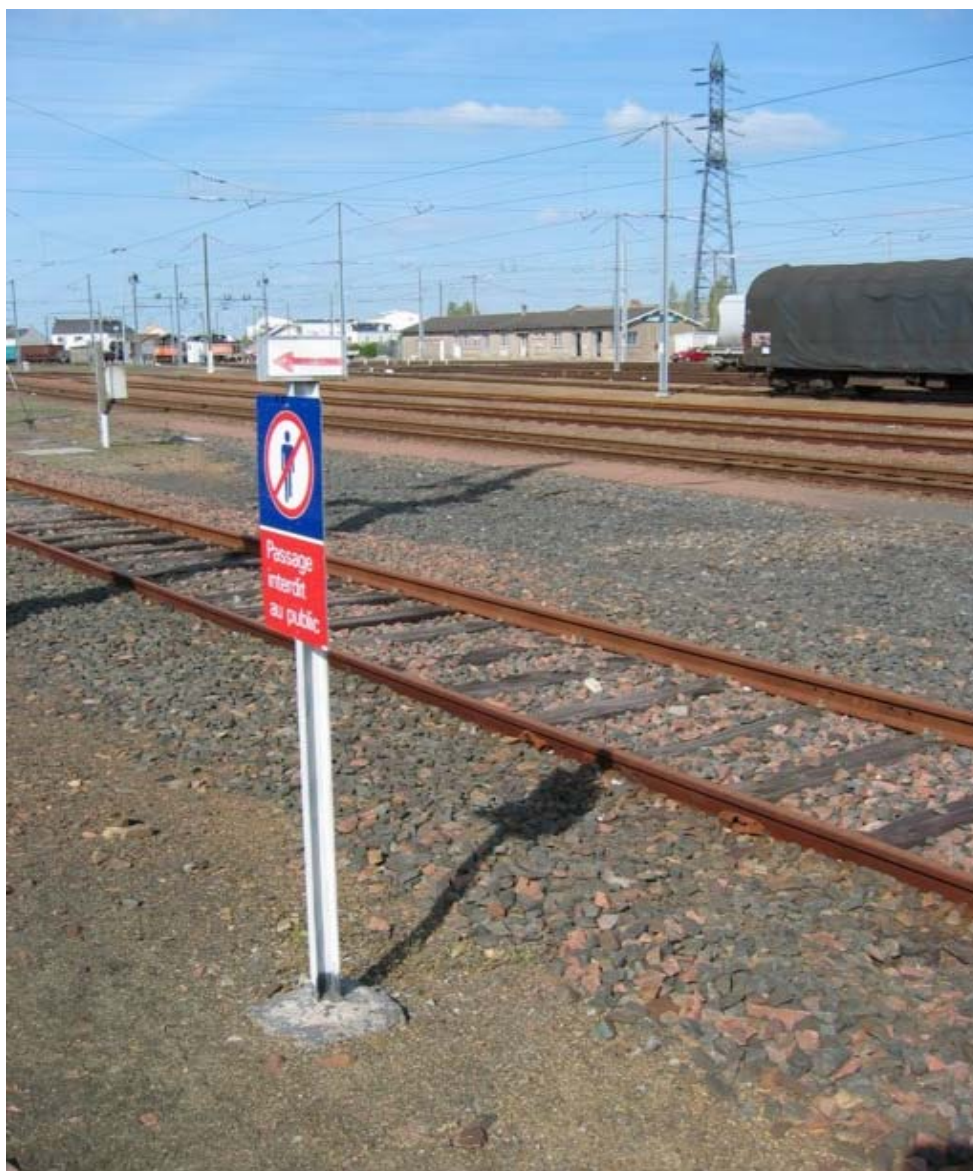
Panneau d'interdiction de franchissement des voies

De nombreux panneau « danger de mort » sont placés le long de la passerelle au-dessus des caténaires, et sur les poteaux des caténaires. Sur le quai contigu au triage, et sur son prolongement entre les voies, des panneaux rappellent l'interdiction de traverser les voies.

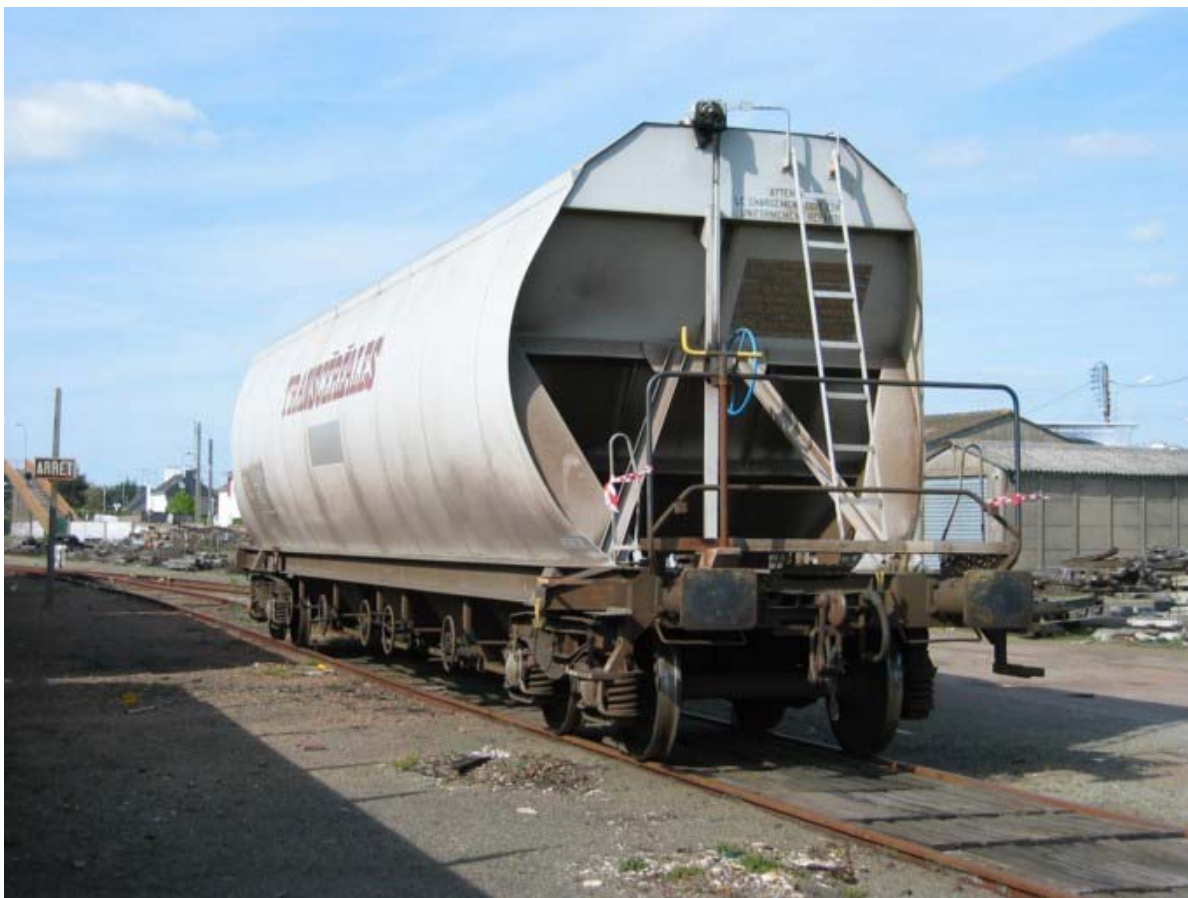
Il escalade l'échelle fixée à l'extrémité d'un wagon céréalier en stationnement et accède au toit, sur une plate forme située à 1,30 m sous la caténaire.

Le wagon céréalier sur lequel s'est produit l'accident

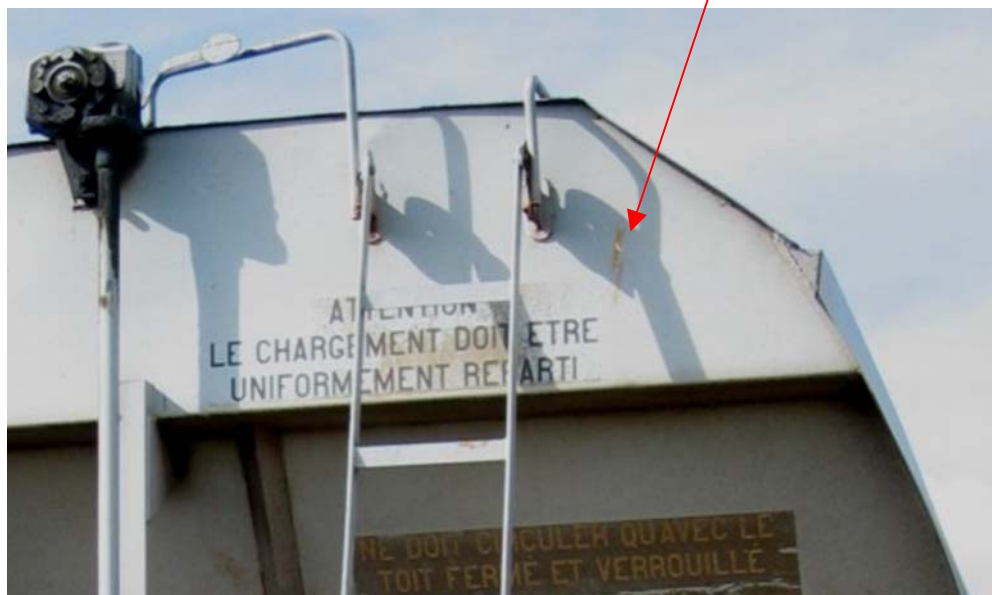
Le wagon où a eu lieu l'accident est équipé d'une échelle rendant facile l'accès au toit. Le risque électrique n'est rappelé que par un pictogramme à la peinture assez peu visible sur la paroi. Compte tenu de la fréquence des accidents électriques consécutifs à une escalade de matériel roulant (8 par an, surtout des jeunes) ce point mériterait une réflexion au plan national et européen visant au moins à renforcer la signalétique. Certaines ballastières de la SNCF en particulier portent déjà des panneaux d'avertissement barrant toute la largeur de l'échelle.

Echelle d'accès au toit et pictogramme de danger électrique

Pictogramme de danger

Recommandation R2 : Renforcer la signalisation du risque électrique sur les wagons

La réglementation applicable est celle de l'accord RIV 2000 de l'UIC (Union Internationale des Chemins de fer). Cet accord international prévoit, pour le matériel à construire à partir de 1987, le remplacement du signe utilisé sur le matériel plus ancien, et qui était apposé sur le wagon où a eu lieu l'accident, par un signe plus visible placé dans un cadre triangulaire ; l'accord RIV précise que « la taille des signes doit être adaptée selon l'endroit où ils sont apposés ».

La mise en œuvre effective de cette signalisation renforcée du risque électrique devrait être programmée par la SNCF sur les wagons qu'elle gère ; elle devrait être proposée par la SNCF dans le cadre de la mise à jour annuelle de l'accord RIV, ou lors de l'établissement des spécifications techniques d'interopérabilité (STI) qui doivent remplacer l'accord RIV.
