Rapport final

Du Service d'enquête sur les accidents des transports publics

sur **la Collision de train**
du **mercredi 19 Août 2009**
à **Les Echenards VD**

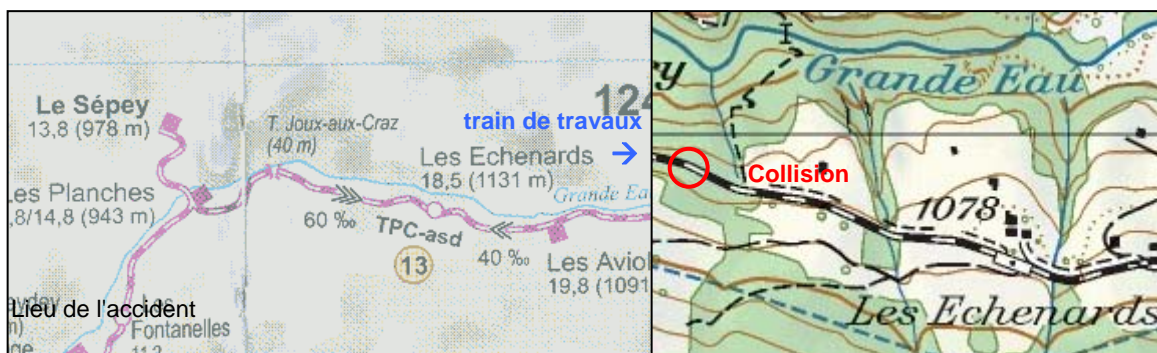
Une équipe du service de la voie des TPC en provenance des Diablerets avait l'intention d'effectuer des travaux sur la ligne entre Les Planches et Les Echenards. A cet effet, le train de travaux 3455 (mouvement de manœuvre en pleine voie), Les Diablerets dp. 13h35 (à distance du train 453) et Les Planches arr. 14h25 (croisement X446) a été mis en marche. La même feuille de marche prévoyait le train 3448 à distance du train 446 en direction des Echenards. La marche du train 3448 prévoyait la course en pleine voie à l'endroit des travaux, ainsi qu'un retour "à temps" pour le croisement "X457" aux Planches. (Annexe 1).

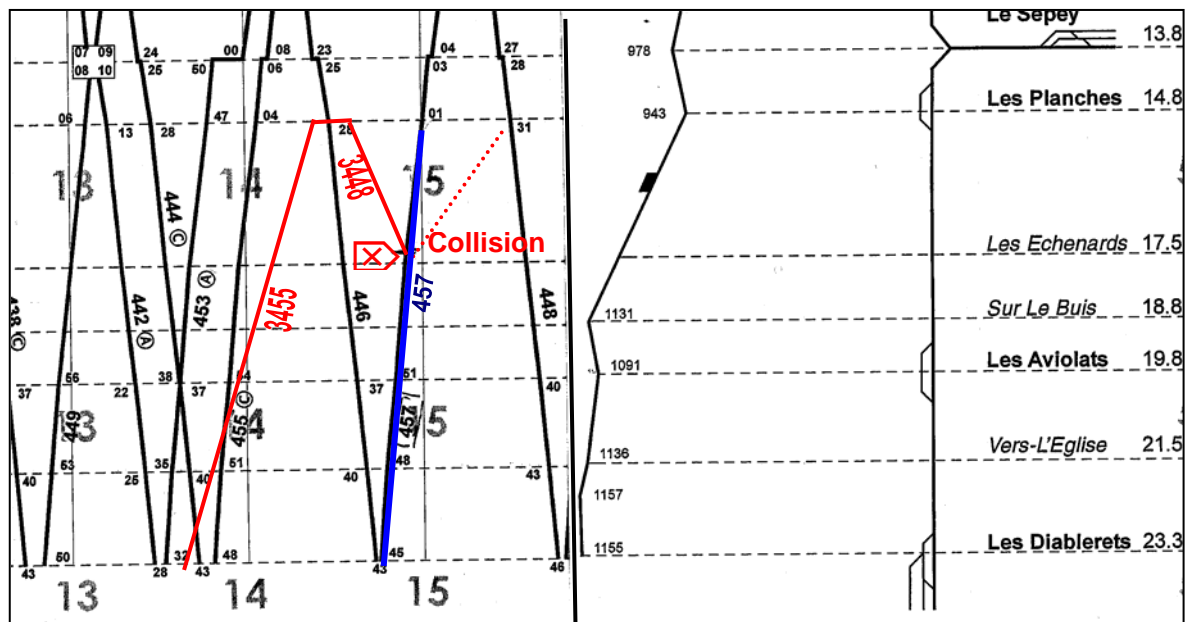
Extrait de l'horaire graphique (les trains 444 et 455 ne circulent pas)

Vraisemblablement, deux trains ont été confondus: il n'y aurait pas dû avoir de croisement "X" avec le train 457 aux Planches puisque le train de travaux 3448 serait retourné à la halte des Planches dans le même sens de circulation que le train 457. Par contre, à 15h31, il y aurait effectivement eu un croisement "X" aux Planches, mais avec le train 448. On peut ainsi en déduire que le mécanicien du train de travaux avait bien prévu le croisement "X" avec le train 448 mais a inscrit le numéro du train 457 sur sa feuille de marche. Il faut par conséquent admettre qu'il a omis de considérer le train 457 dans sa planification.

Dans le cas présent, une confusion fatale a conduit à l'accident (annexe 1):

- Si le train 3448 était retourné par la pleine voie aux Planches, ce qui était l'intention du mécanicien, cela n'aurait pas donné un croisement avec le train 457 mais un dépassement. Alors, dans ce cas, le train 3448 aurait déjà dû être de retour aux Planches au plus tard à 14h46.
- Lorsque le mécanicien du train 3448 a dit qu'il avait regardé sa montre avant 15h00 et pensé qu'il avait encore assez de temps pour atteindre Les Planches à 15h31, cela montre bien qu'il pensait, en réalité, au croisement avec le train 448 et qu'il a vraisemblablement omis de considérer le train 457.

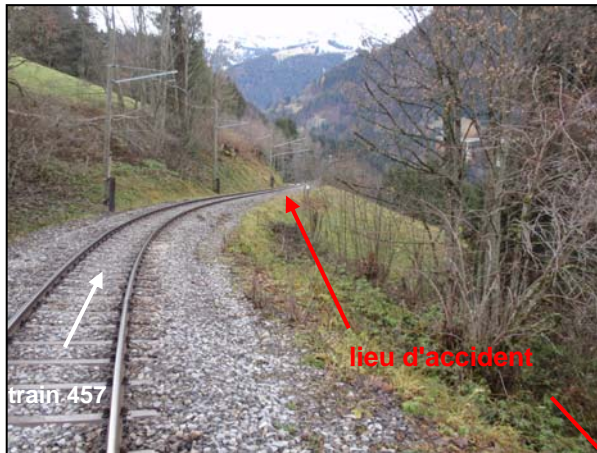
Vue du train 457 en aval

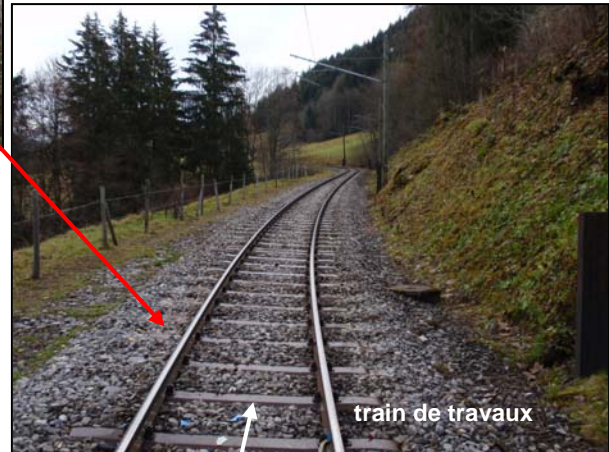
Vue du train de travaux en amont

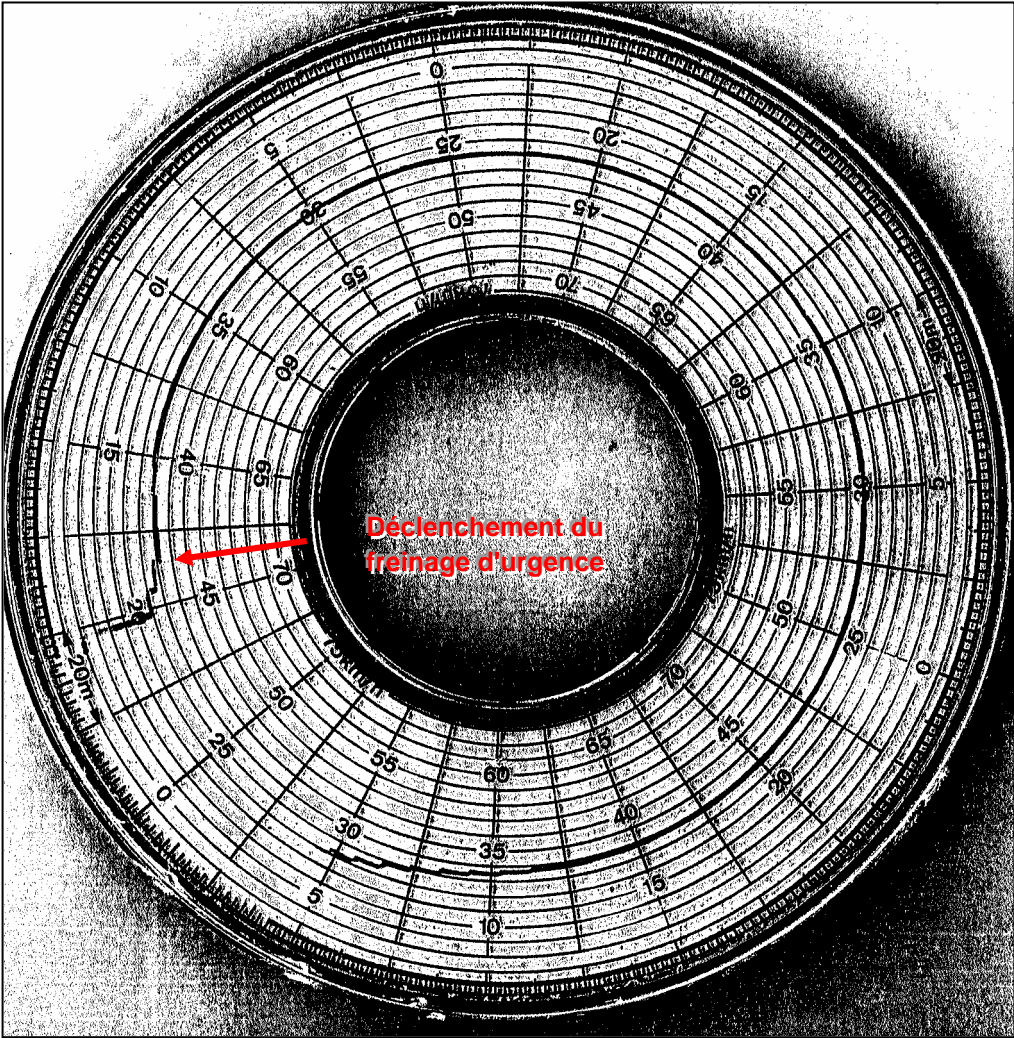
Disque tachygraphique du train 457

L'automotrice TPC N° 403 est équipée d'un compteur de vitesse "Hasler" modèle RT avec disque et d'une bande tachygraphique (annexe 3). Le dépouillement des données tachygraphiques montre que le mécanicien du train 457 circulait à la vitesse de 30 km/h et respectait ainsi la vitesse de 32 km/h prescrite sur ce tronçon. Le mécanicien a correctement actionné le frein d'urgence. Le chemin de freinage fut de 14m.
