**RAPPORT
D'ENQUÊTE TECHNIQUE**
sur le heurt d'un piéton par un train
sur un passage planchéié
le 22 février 2018
en gare d'Écommoy (72)
Avril 2019

**Bureau d'Enquêtes sur les Accidents
de Transport Terrestre**

Affaire n° BEATT-2018-03

**Rapport d'enquête technique
sur le heurt d'un piéton par un train
sur un passage planchéié
survenu le 22 février 2018 en gare d'Écommoy (72)**

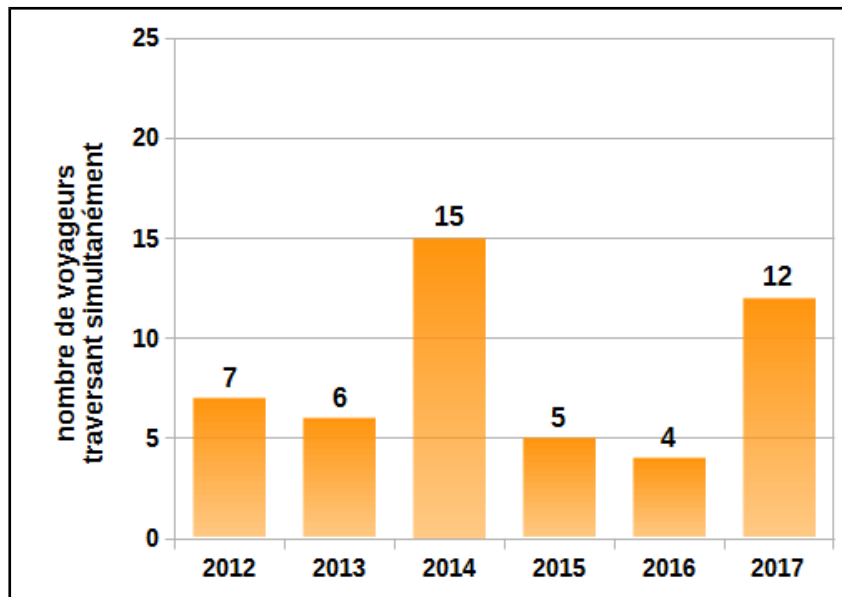
Figure 12 : évolution de l'effet de foule en gare d'Écommoy

À Écommoy en 2017, l'effet de foule est constaté à **12** personnes traversant simultanément. Le référentiel OP 3008 considère que cette valeur ne doit pas excéder **25**, sinon une dénivellation de la traversée doit être envisagée.

Le graphique ci-dessous donne l'évolution de cet effet de foule en gare d'Écommoy tel qu'il a été évalué dans le cadre de la veille annuelle sur le risque ferroviaire en gare. Les variations sont de même nature que pour le graphique précédent.

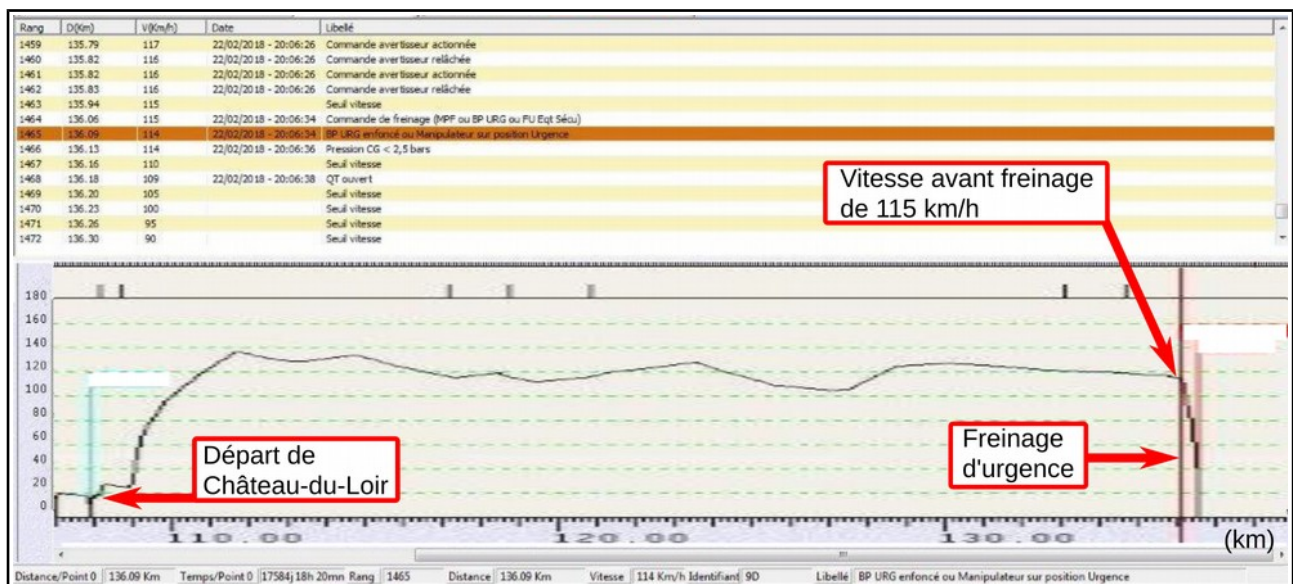
Figure 14 : exploitation de l'enregistrement ATESS du train 770334

- 19:49:44 : le train quitte la gare de Château-du-Loir
- 20:05:52 : le train franchit le signal d'entrée d'Écommoy, situé 1 510 mètres en amont de la TVP
- 20:06:24 : À 450 mètres d'Écommoy, le conducteur actionne le sifflet trois fois alors qu'il roule à 117 km/h
- 20:06:34 : 80 mètres en amont du passage planchéié, le conducteur actionne le bouton poussoir de freinage d'urgence, à 115 km/h
- 20:07:02 : le train s'arrête, 400 mètres après le passage planchéié

L'horaire théorique du train était de 20 h au départ. Le train a ainsi 10 minutes d'avance sur l'horaire, avance qu'il conservera sur le trajet.

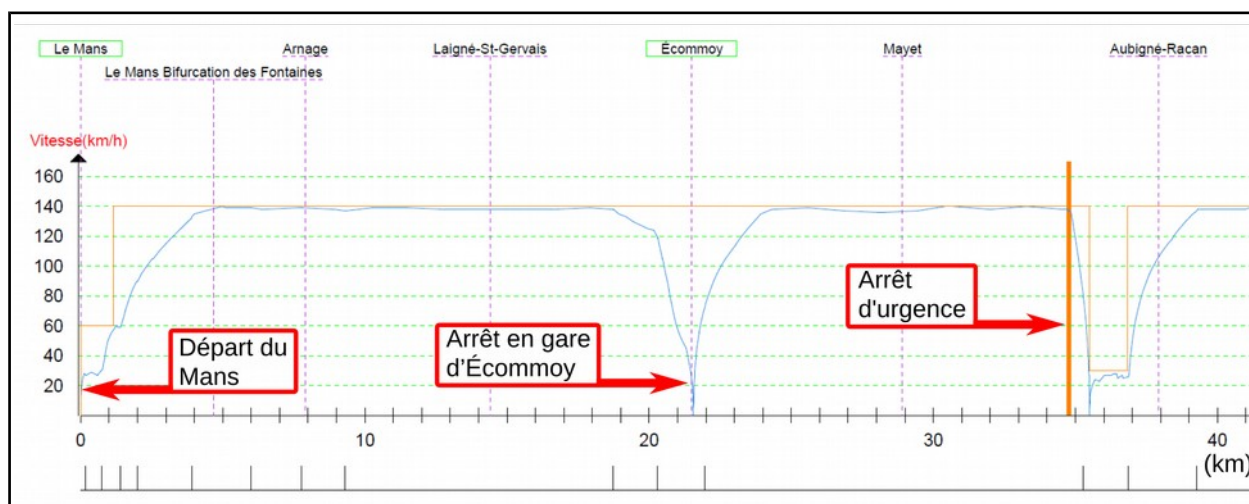
Figure 15 : exploitation de l'enregistrement ATESS du TER 857025

L'exploitation de l'enregistrement ATESS du TER 857025 permet les constats suivants :

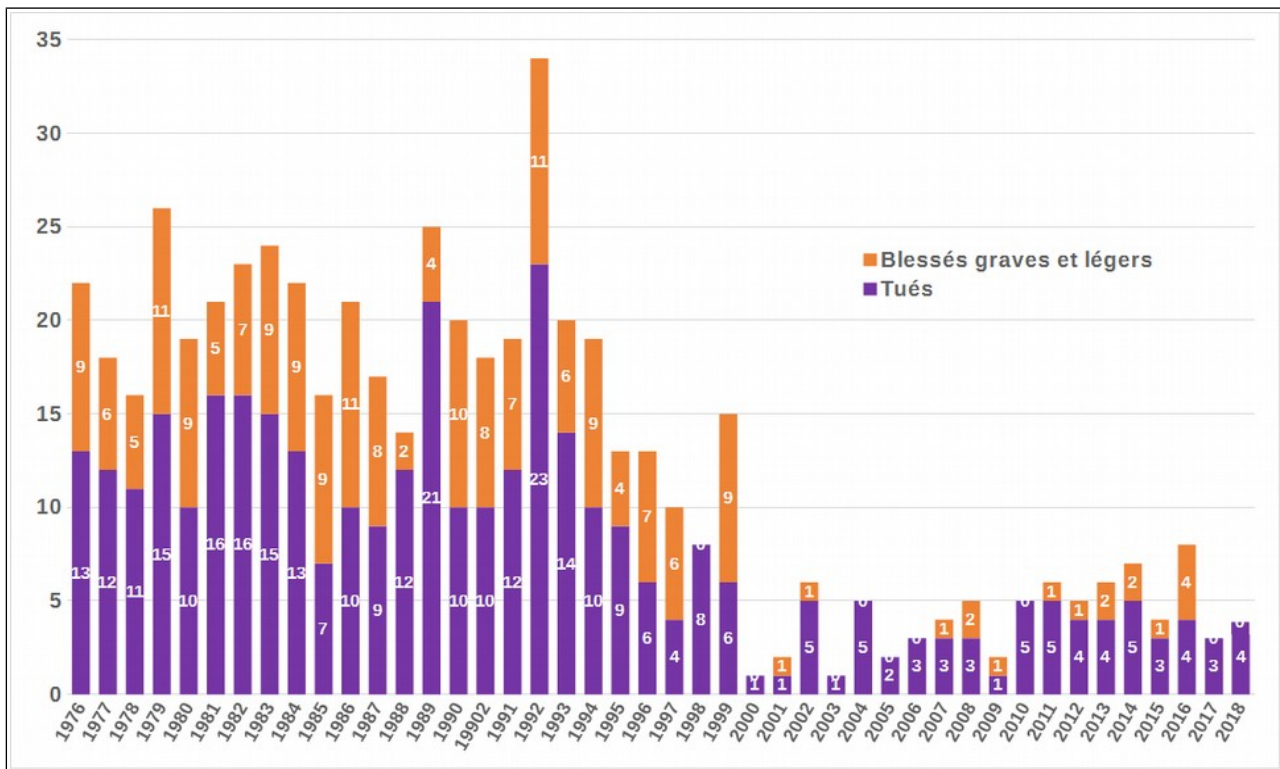
Figure 20 : historique des accidents sur les traversées de voie en gare

La figure ci-après donne les statistiques de SNCF Réseau pour les accidents sur des TVP, depuis 1976. Depuis cette date, il y a eu 352 accidents mortels et 198 accidents avec blessé grave ou léger. Ces accidents mettent essentiellement en jeu des circulations en vitesse qui ne sont pas perçues par les victimes. C'est pourquoi ils sont majoritairement mortels ou de gravité élevée.

La tendance sur la période est celle d'une évolution à la baisse. Il se produisait une moyenne d'environ **20** accidents par an (dont **13** mortels) entre 1976 et 1995, il s'en produit en moyenne aujourd'hui **4** par an (dont **3** mortels). Cette baisse assez significative du nombre d'accidents, que l'on peut évaluer à **75 %**, témoigne que les actions d'amélioration introduites par le passé ont produit des résultats appréciables.

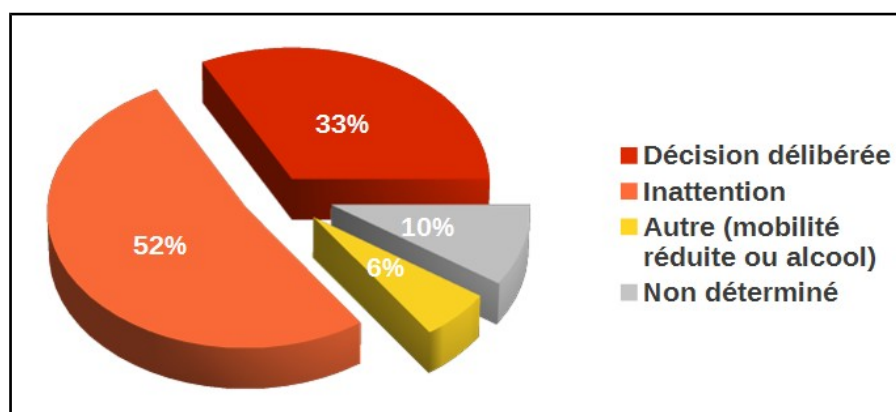
Figure 21 : répartition des accidents par circonstance depuis 2008

Une analyse détaillée des circonstances des accidents est effectuée par SNCF Réseau depuis 2008. Elle a permis de délimiter trois familles de circonstance. Ainsi sur les 52 accidents (mortels ou non) depuis 2008 :

- Dans 52 % des accidents, il s'agit d'une « **inattention** ». L'attention de la victime peut être distraite de plusieurs manières : lecture du téléphone, lecture d'un livre, port d'un casque... La victime peut être influencée par d'autres personnes traversant (effet de foule). Ou encore, la victime peut plus simplement ne pas prêter suffisamment attention au danger.
- Dans 33 % des accidents, il s'agit d'une « **décision délibérée** » avec prise de risque inconsidérée.
- Dans 6 % des accidents, il s'agit d'une « **personne en difficulté** » soit par mobilité réduite (2 cas), soit sous emprise d'alcool (un cas)
- Dans 10 % des accidents, la cause n'a pu être précisément déterminée entre ces trois catégories.

96 % des accidents se sont produits en présence d'une signalisation lumineuse, sachant que cette signalisation équipe les arrêts où le risque est le plus élevé. Aucun des accidents n'a mis en évidence un mauvais fonctionnement de la signalisation lumineuse de la TVP. La cause est toujours en relation avec le comportement de la victime, volontaire ou involontaire. Dans 60 % des cas, il s'agissait de jeunes entre 15 et 25 ans, et dans 30 % des cas, de personnes de plus de 68 ans.

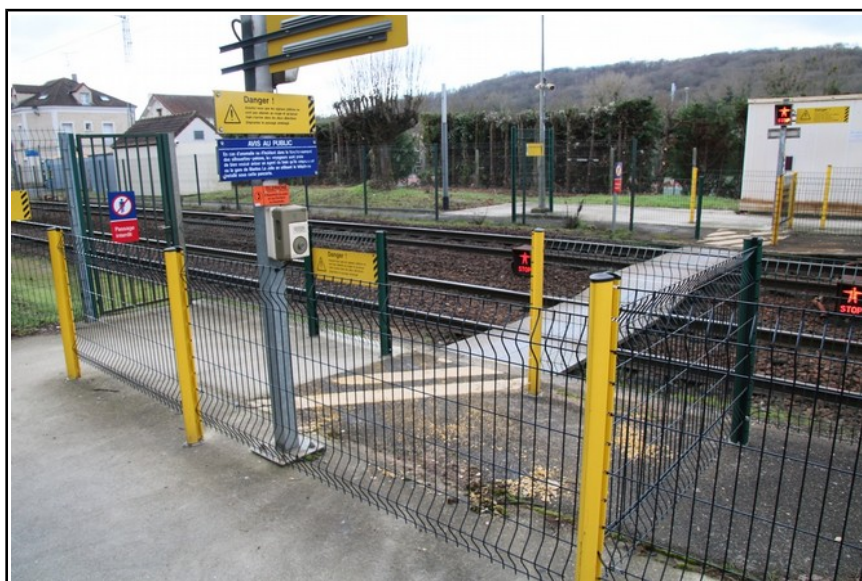
Figure 22 : dispositif installé en gare de Nézel imposant un passage en chicane

Cette innovation consiste à canaliser le cheminement du piéton pour l'inciter à regarder à gauche et à droite avant de traverser. Elle est mise en place dans les trois gares de Hangest-sur-Somme (Hauts-de-France), de Nézel (Île-de-France) et de Bourron-Marlotte (Île-de-France). Les premières analyses d'efficacité comportementale ne sont cependant pas concluantes.

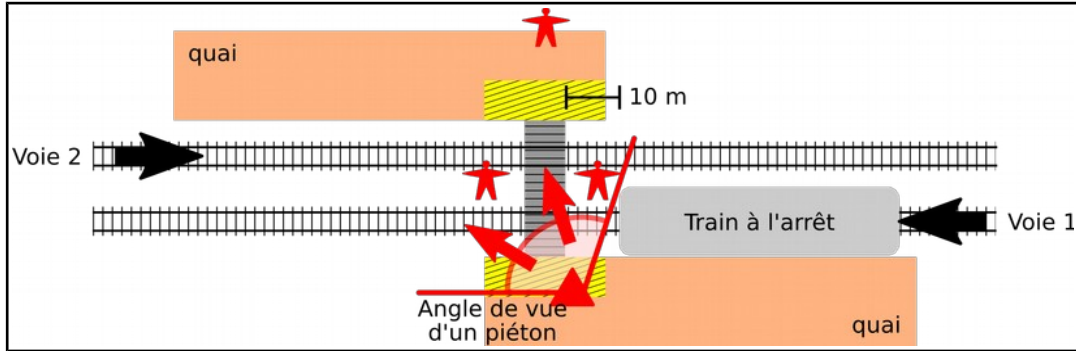
Configuration recommandée à privilégier (1^{er} cas du texte ci-dessus)

L'arrêt des trains s'effectue à l'amont de la TVP. La vision d'un piéton souhaitant traverser est maximale vers les pictogrammes, et aussi en direction d'un train croiseur.

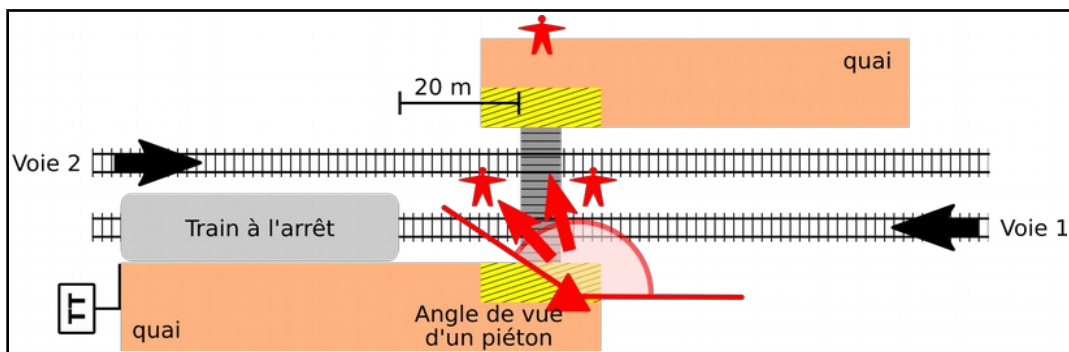
Configuration recommandée à défaut (2^e cas du texte ci-dessus)

L'arrêt des trains s'effectue en aval de la TVP. La vision d'un piéton est réduite en direction d'un train croiseur. Toutefois l'espace libre de 20 mètres entre le passage planchéié et le train permet de dégager un peu la vue. Il existe cependant un risque d'être gêné dans l'observation de l'arrivée d'un train croiseur. La vue des pictogrammes reste maximale.

- la configuration « recommandée à privilégier » du tableau ci-dessus ne se produit jamais : les trains s'arrêtent toujours en aval de la TVP, gênant la vue sur les trains croiseurs ;
- la configuration « recommandée par défaut » du tableau ci-dessus, ne se produit jamais non plus. Dans le sens de la voie 1, la pancarte « TT » d'arrêt des trains est 60 mètres en avant de la TVP. Dans le sens de la voie 2, elle est 72 mètres en avant (voir figure ci-dessous). Lorsque le train est une unité simple bi-caisses, il mesure 54 mètres et ne libère donc pas les 20 mètres de dégagement demandés, ceci dans aucun des deux sens de circulation. Lorsque le train est constitué d'une unité tri-caisses (79 mètres), ou bien d'une unité multiple (108 mètres), il engage totalement le passe-pied à l'arrêt.

Ce nouvel aménagement permet de libérer la vue sur les trains croiseur pour le quai voie 1, et de dégager 20 mètres de visibilité en arrière d'un train arrêté à la voie 2. Il permet d'être en configuration « nominale » de la figure 23 sur la voie 1, et en configuration « dégradée » sur la voie 2, que le matériel soit en unité simple ou en unité multiple.
