# Rapport d'Enquête de Sécurité

## Echappement de 2 automotrices vides suivi d'une prise en écharpe d'un train technique entre les gares de Bruxelles-Nord et Schaerbeek

24 avril 2018

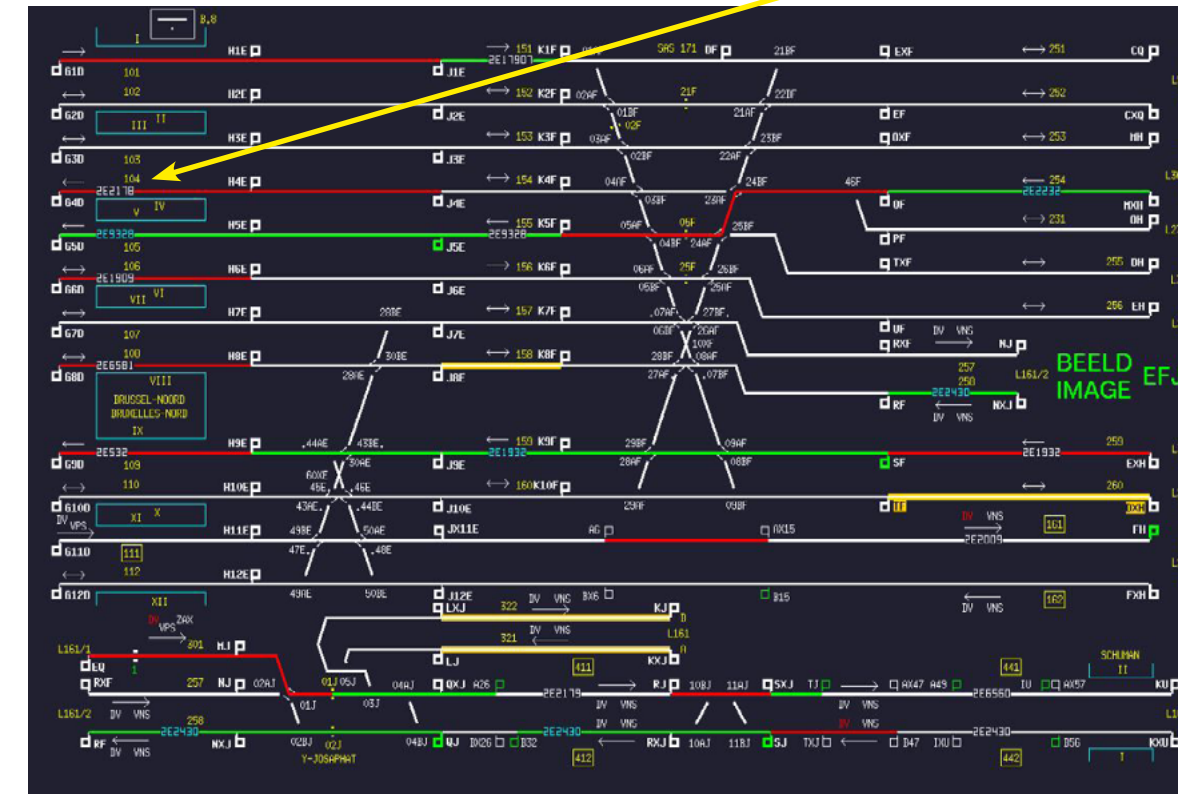
Image EBP : sur la voie IV, le train E2178 avant la manœuvre de désaccouplement.

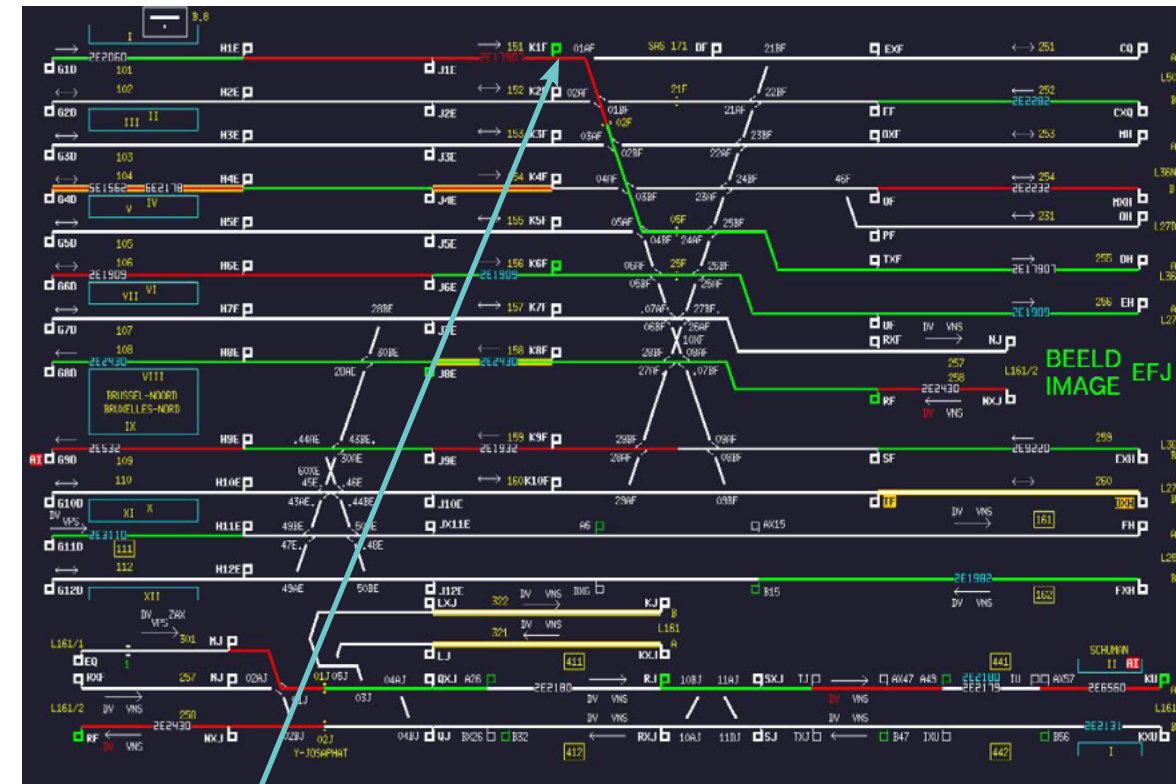
Image EBP : alors que les rames s'échappent, le signal K1F est au passage pour le train E17907 et le train évolue vers Schaerbeek (voie 255).

Le train E17907, un train de la SNCB à vide, était à l'arrêt en gare de Bruxelles-Nord au pied d'un signal fermé lorsqu'il a reçu l'alarme GSM-R émise par le Traffic Control. Juste après avoir reçu l'alarme, le signal devant le train E17907 s'ouvre (Double Jaune + panneau complémentaire affichant un 4). Le conducteur n'aperçoit aucun obstacle ni devant son train ni sur les voies adjacentes : il démarre son train en marche à vue.

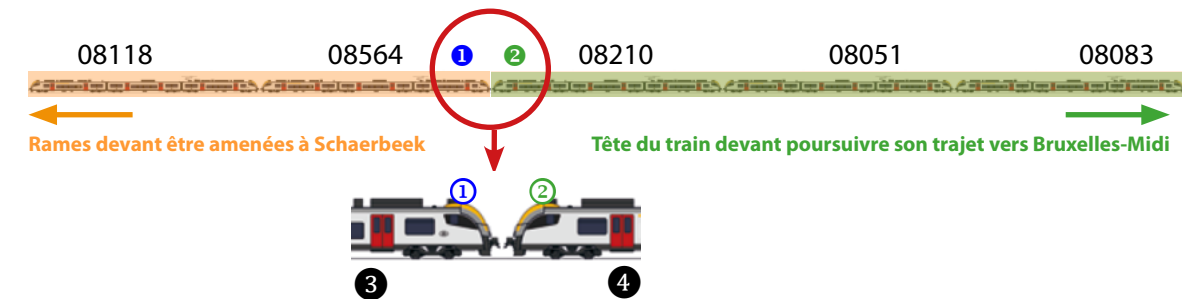
Un conducteur est envoyé à Bruxelles-Nord afin de désaccoupler les 2 dernières rames (08118 et 08564) à conduire à Schaerbeek. Il ne dispose pas d'informations sur l'état de ces automotrices.

Pour entrer dans la cabine de conduite de l'AM08564, il appuie sur le bouton des portes (3) : suite à l'absence d'alimentation électrique sur la rame 08564, les portes (dont le moteur est électrique) ne s'ouvrent pas.

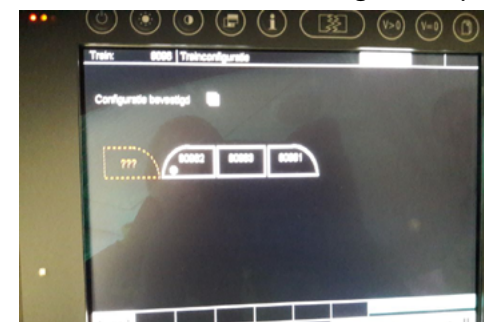
- L'automotrice dans laquelle se trouve le conducteur est représentée en blanc (c-à-d celle où il se trouve) ;
- les pointillés schématisent une ou des automotrices accouplées en mode "véhicule".

Image issue d'une reconstitution.

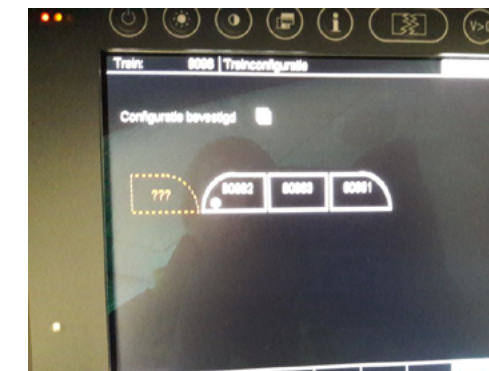
L'écran TDD dans la cabine de conduite affiche une image telle que celle-ci :

*Illustration issue d'une reconstitution*
