Rapport d'Enquête de Sécurité

**Collision entre un train de travaux
et l'arrière d'un train de voyageurs
Linkebeek, lundi 3 novembre 2014**

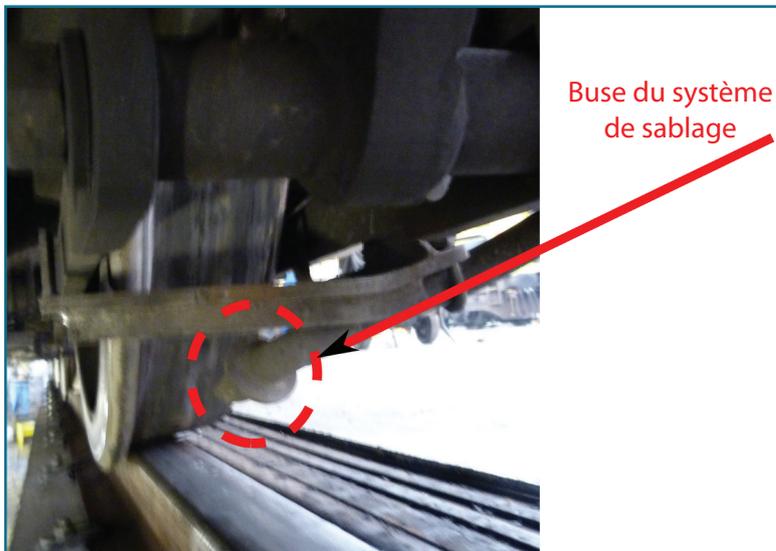
La locomotive est équipée d'un système de sablage des rails. Celle-ci n'a pas été pas utilisée pendant le freinage : les instructions données pendant la formation et les procédures établies pour les conducteurs prêtent à confusion.

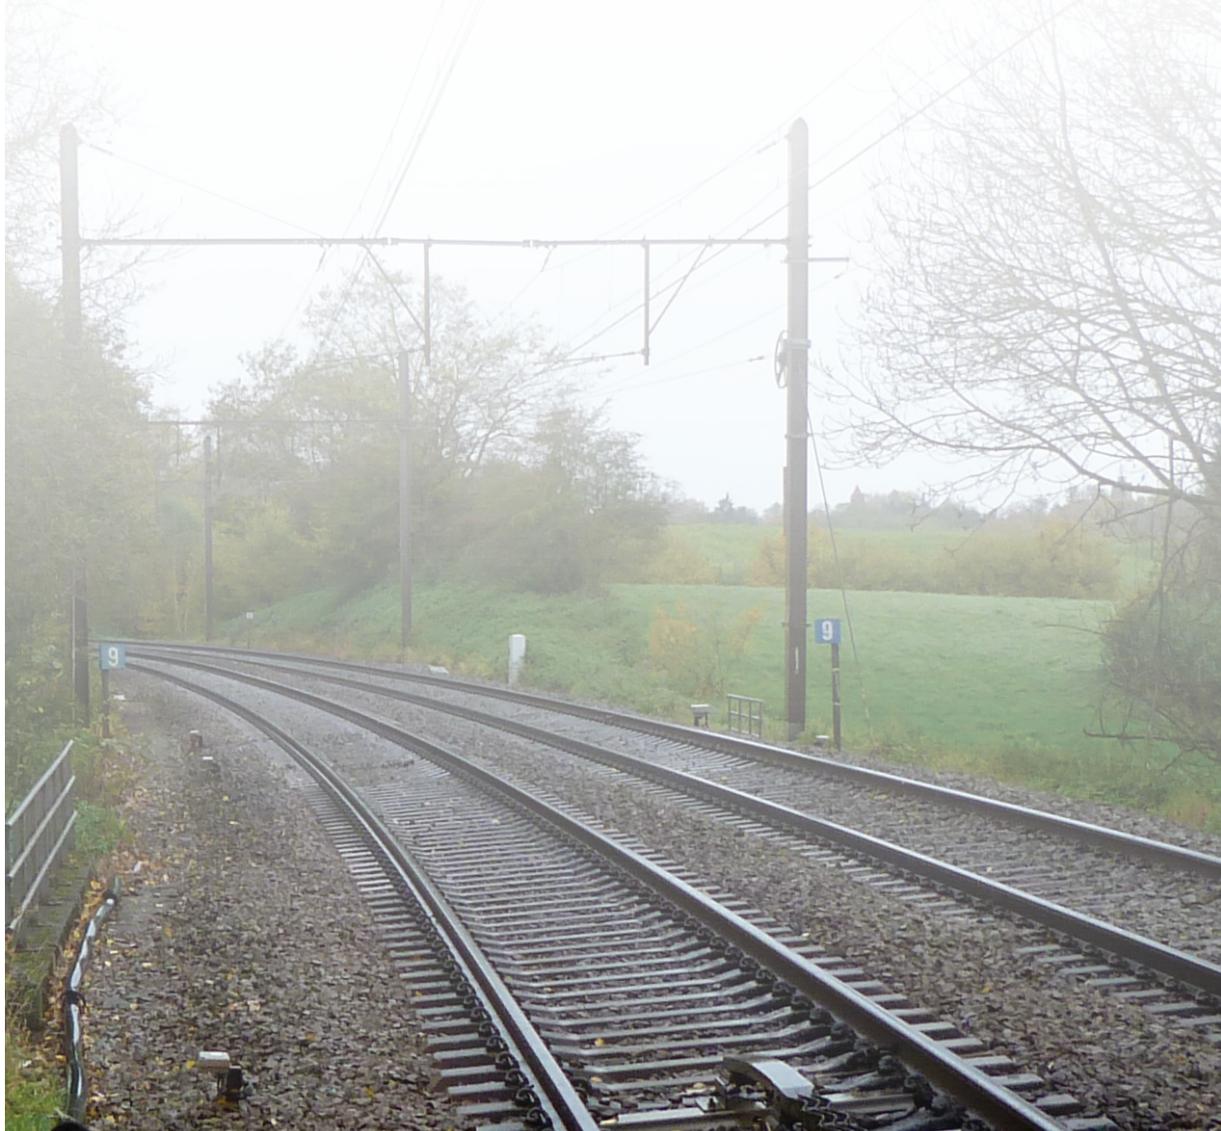
La présence de graisse dans la zone de contact entre la roue et le rail n'a pas été démontrée: les résultats des analyses en laboratoire des échantillons prélevés par le gestionnaire de l'infrastructure ne sont pas pertinents pour l'enquête: ils n'ont pas été prélevés sur la bande de roulement de la voie. Toutefois, les résultats de ces analyses indiquent une contamination des flancs du champignon du rail par de la graisse de lubrification provenant du graissage de boudin du matériel roulant.

N°	Constats et conclusions d'analyse	Recommandation sur les constatations supplémentaires
6	Les flancs du champignon des rails sont contaminés par de la graisse de lubrification provenant du graissage de boudin du matériel roulant.	<p>Le SSICF devrait veiller à ce que les entreprises ferroviaires évaluent le bon fonctionnement et le bon réglage du système de graissage des boudins.</p> <p>Le SSICF devrait veiller à ce que le gestionnaire d'infrastructure et les entreprises ferroviaires identifient tous les risques associés au graissage de boudin des roues et définissent des objectifs spécifiques pour s'assurer que les risques identifiés soient gérés efficacement.</p>
