## *Rapport d'enquête technique sur la collision ferroviaire survenue le 11 octobre 2006 à la frontière franco-luxembourgeoise à Zoufftgen (Moselle)*

**Bureau d'enquêtes sur les  
accidents de transport terrestre**

Affaire n°BEATT-2006-013

**Rapport d'enquête technique  
sur la collision ferroviaire  
survenue le 11 octobre 2006  
à la frontière franco-luxembourgeoise  
à Zoufftgen (Moselle)**

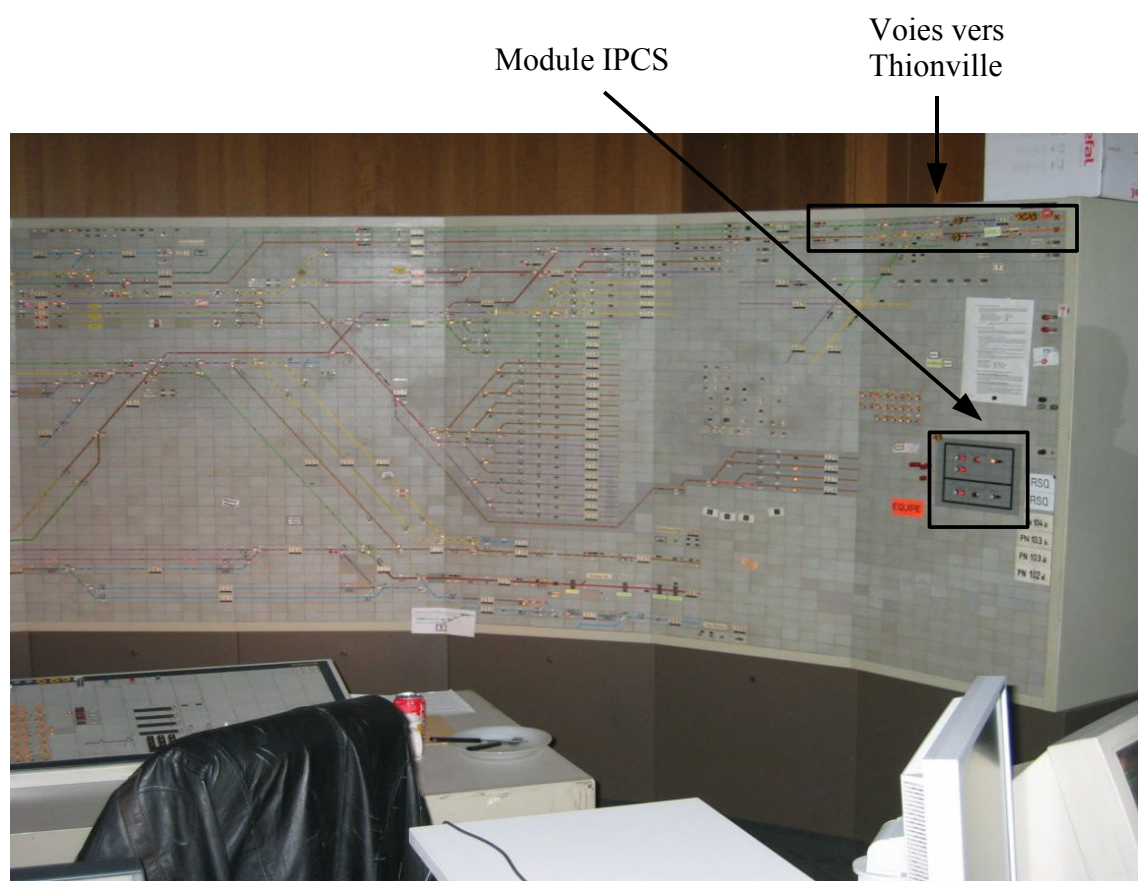
Figure n°1 : TCO de Bettembourg, vue partielle (coté ouest)

Un module spécifique du TCO, décrit au point 3.3.3. ci-après, permet de visualiser l'état de fonctionnement des IPCS sur la ligne vers Thionville.

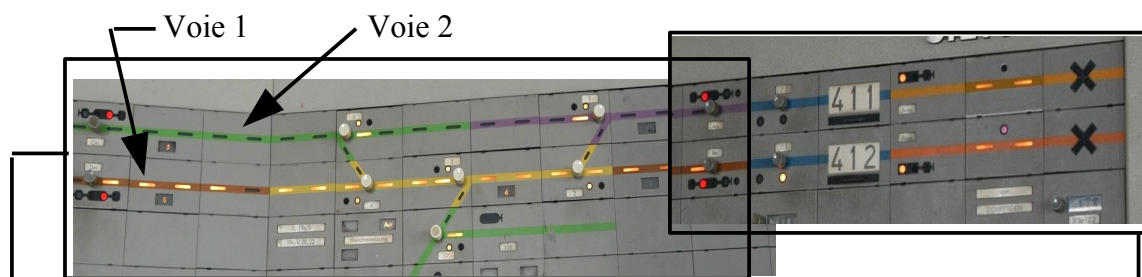
Figure n°2 : extrait du TCO représentant les voies vers Thionville

Les deux branches de l'appareil sont dessinées sur le TCO et un voyant s'allume au blanc sur celle correspondant à l'itinéraire tracé. Son allumage donne l'assurance que l'appareil est disposé dans la bonne direction, que la lame d'aiguille colle sur le rail et qu'elle est mécaniquement verrouillée. Ce voyant passe au rouge lorsqu'un train franchit l'appareil ou en cas de dérangement (voir figure n°2).

Un voyant individualisé pour chaque signal contrôlé peut présenter deux indications (voir figure n°2) :

L'état d'occupation des voies sur la quasi-totalité du TCO du poste de Bettembourg est indiqué par des voyants utilisant un code à trois états (voir figure n°2) :

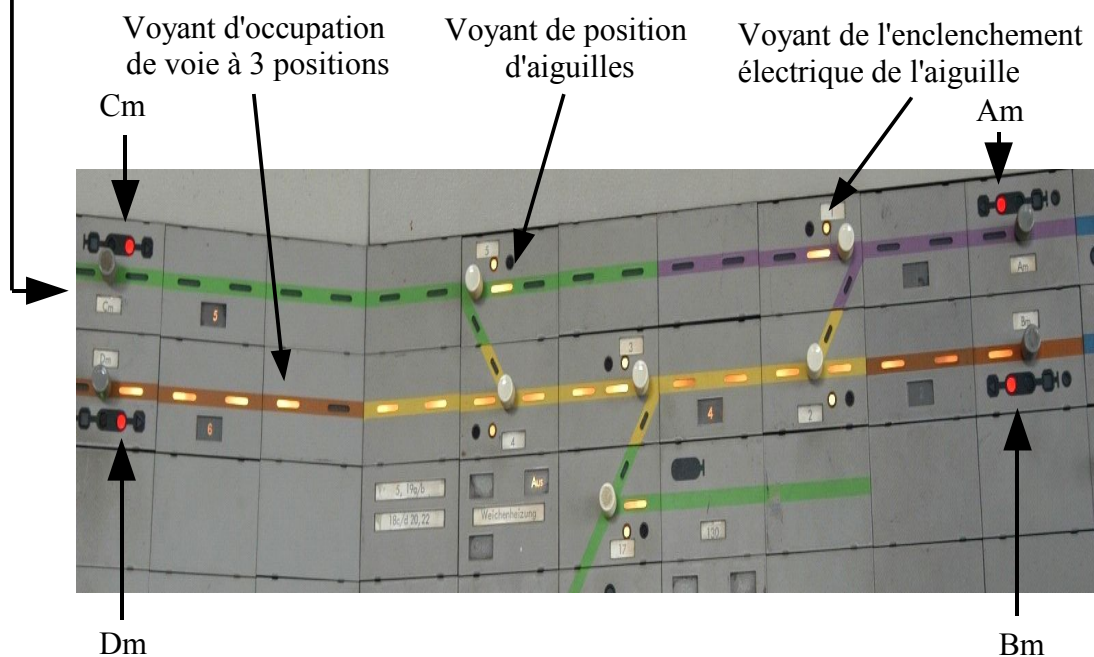
Figure n° 3 : Détail du TCO, des signaux Dm/Cm aux signaux Bm/Am

L'indication de l'occupation des voies respecte les indications ci-dessus, des signaux de sorties de Bettembourg vers la France (signaux Cm, Dm) jusqu'aux signaux Am et Bm (voir figure n°3).

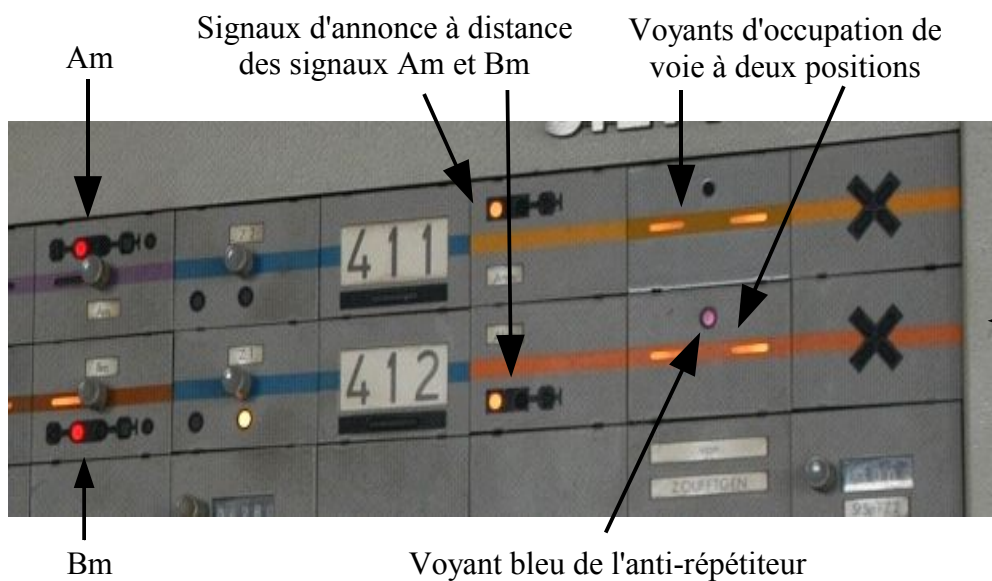
Figure n°4 : Détail du TCO, zone frontière

Par contre pour la dernière zone de chacune des voies vers Thionville avant la frontière, zones ayant leur origine au PK 202,604, (zones peintes en marron sur la figure n°4), l'état d'occupation des voies est indiqué par des voyants similaires mais avec un code à deux états :

- voyants allumés au blanc : la portion de voie contrôlée n'est pas occupée ;
- voyants allumés au rouge : la portion de voie contrôlée est occupée ou en dérangement.

Par contre, l'allumage au blanc des quatre voyants (deux voyants par voie) situés à l'extrémité droite du TCO (voir figure n°4 du paragraphe 3.3.2) sur les voies vers Thionville, donne l'assurance que la portion de voie contrôlée est libre de tout train mais il n'indique rien d'autre. Ces voyants sont au blanc, entre autres, lorsqu'un train circule à contresens depuis Thionville jusqu'au moment où il franchi le PK 202,604.

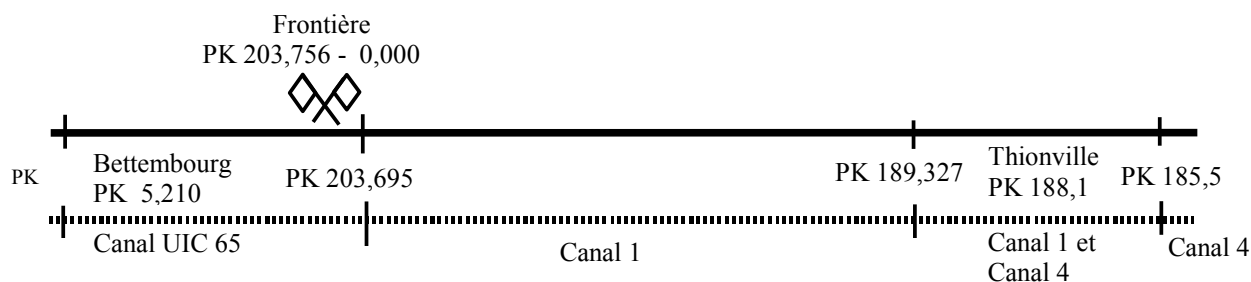
Figure n° 6 : Bettembourg – Thionville, couverture radio sol trains

Un conducteur en provenance du Luxembourg doit changer de canal vers le PK 203,695 (mise en position de son sélecteur sur « canal 1 ») et il n'a plus à le modifier jusqu'au delà de Thionville (PK 185,5).

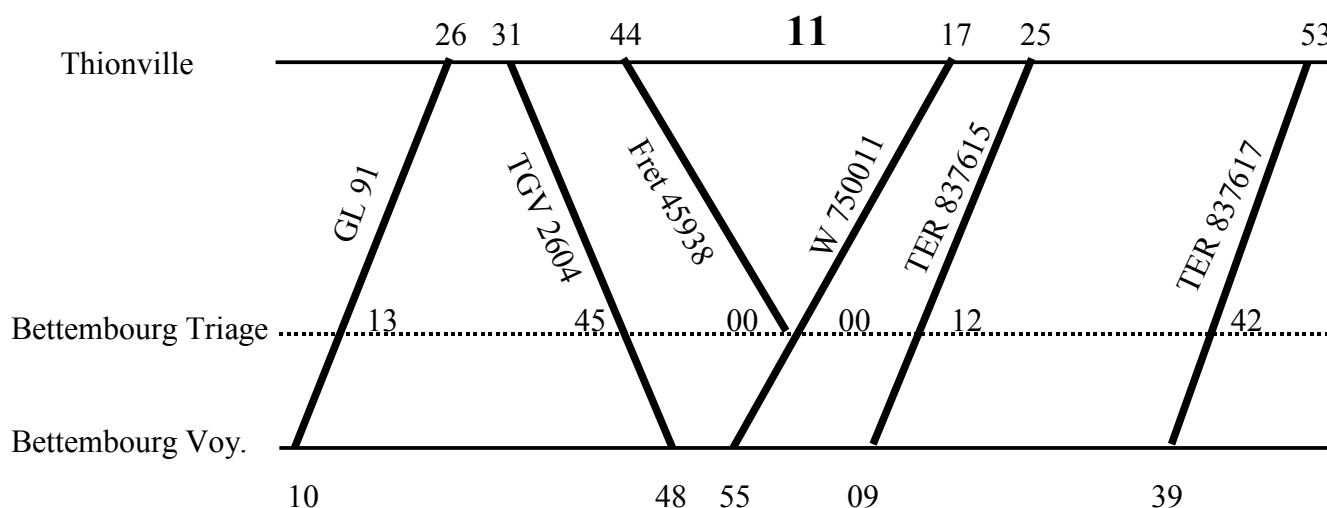
Figure n°7

La circulation des trains entre 10h40 et 12h est prévue selon le graphique de la figure n°7 ci-dessous le 11 octobre 2006.

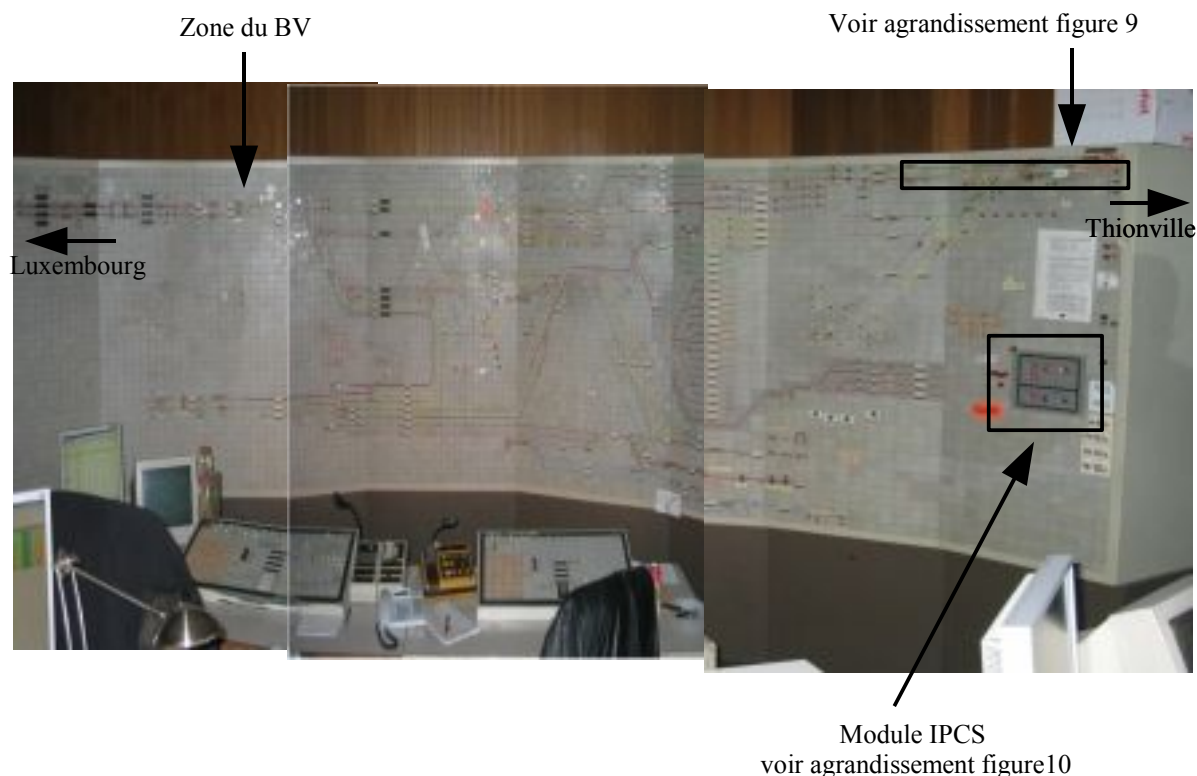
Figure n°8 : TCO du PDC de Bettembourg

<sup>1</sup> Ce voyant peut être au rouge suite à la circulation d'un train de sens normal de Bettembourg vers Thionville qui ne serait pas encore arrivée à Thionville, d'un train à contresens en provenance de Thionville ou d'un dérangement d'installation ; dans le cas présent, il était au rouge du fait de la circulation à contresens du train de fret.
