Rapport d'enquête technique
sur le déraillement d'un EMV
survenu le 27 février 2007
en gare de Carcassonne (11)

Affaire n°BEATT-2007-001

**Rapport d'enquête technique sur le déraillement
d'un EMV survenu le 27 février 2007
en gare de Carcassonne (11)**

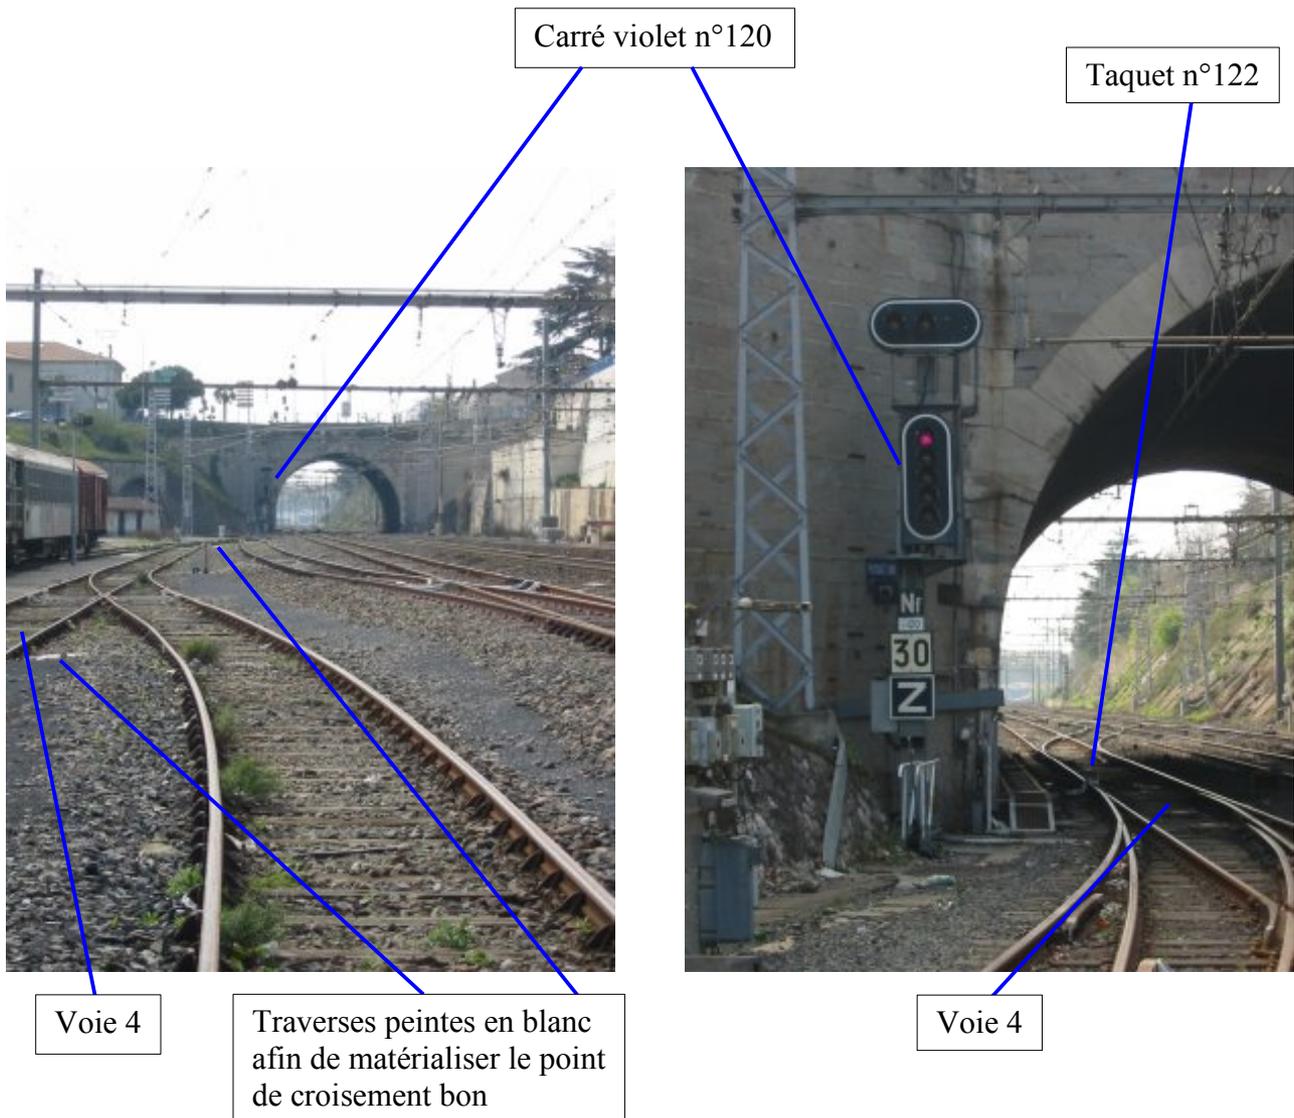
Un véhicule situé sur le prolongement d'une des voies d'un appareil de voie, à proximité du talon de croisement, constitue un obstacle pour la libre circulation sur l'autre voie si ce véhicule ne dégage pas complètement le point à partir duquel le croisement peut s'effectuer sans risque de prise en écharpe. Ce point est dénommé « point de croisement bon » de l'appareil de voie concerné.

Le point de « croisement bon » est repéré sur le terrain par une traverse peinte en blanc ou un chevron pointe en haut. L'agent responsable d'une manoeuvre doit s'assurer, avant la mise en mouvement de celle-ci, qu'aucun matériel ferroviaire n'est en stationnement entre le point de croisement bon et l'appareil de voie située en aval de ce point. Il a ainsi l'assurance que le mouvement de manoeuvre ne prendra pas en écharpe un quelconque matériel en stationnement.

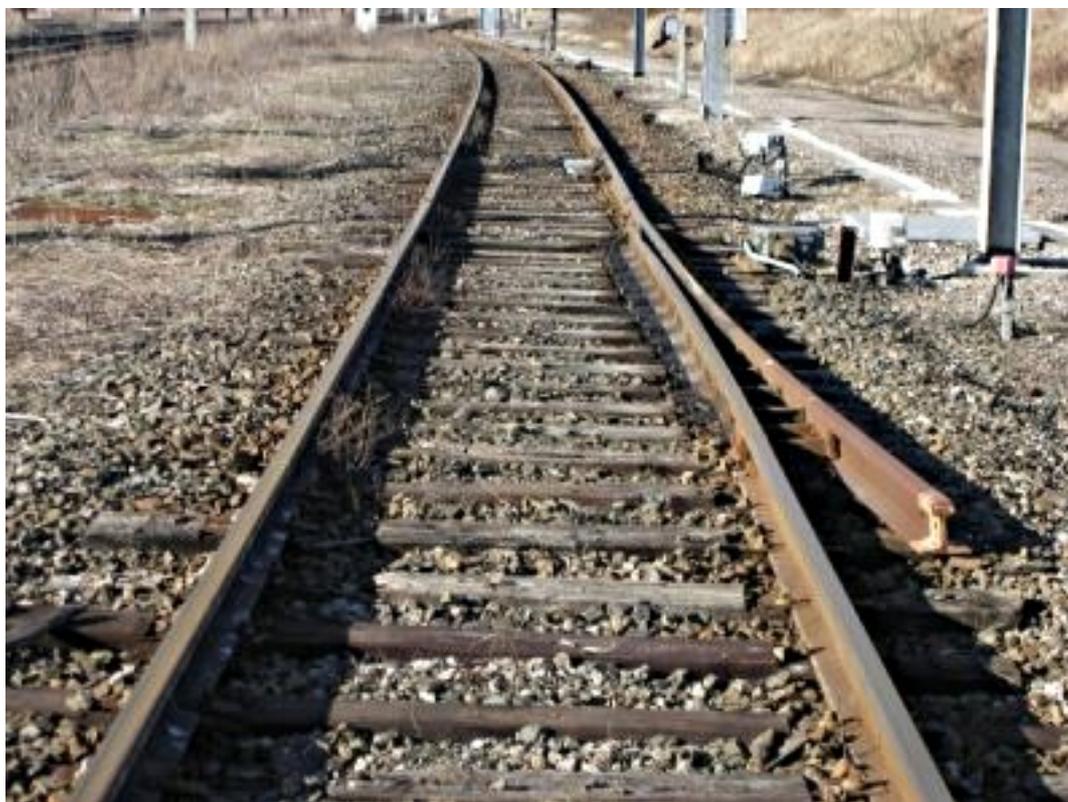
Le dérailleur unifié permet de faire dérailler tout véhicule, en amont du « point de croisement bon », vers l'accotement opposé à la voie à protéger.
