RAPPORT D'ENQUÊTE TECHNIQUE

sur la déviation inopinée
d'une rame du RER A
vers des voies de service
survenue le 9 décembre 2014
à Saint-Germain-en-Laye (78)

Août 2016

Affaire n° BEATT-2014-013

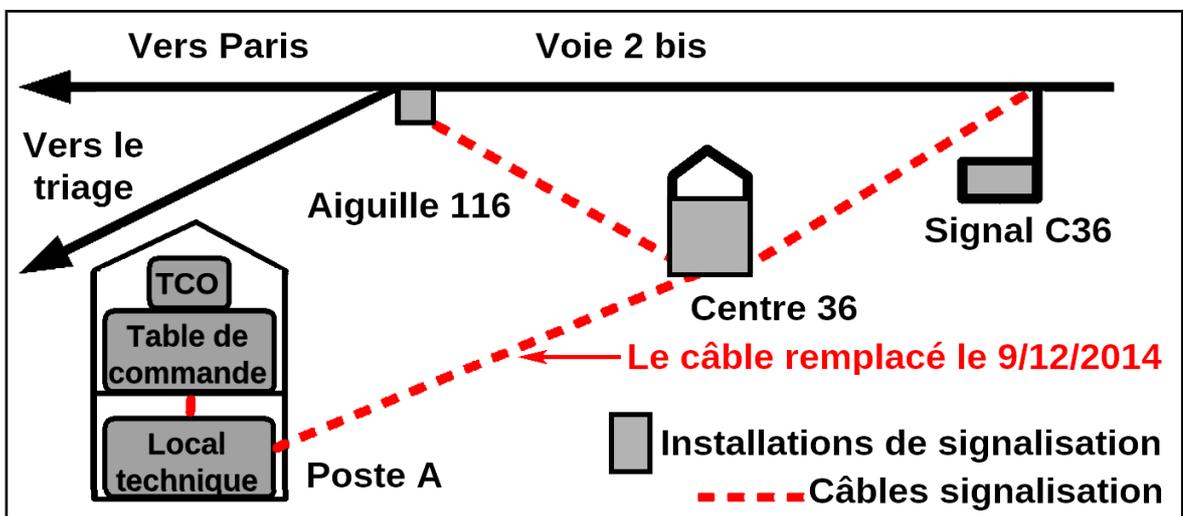
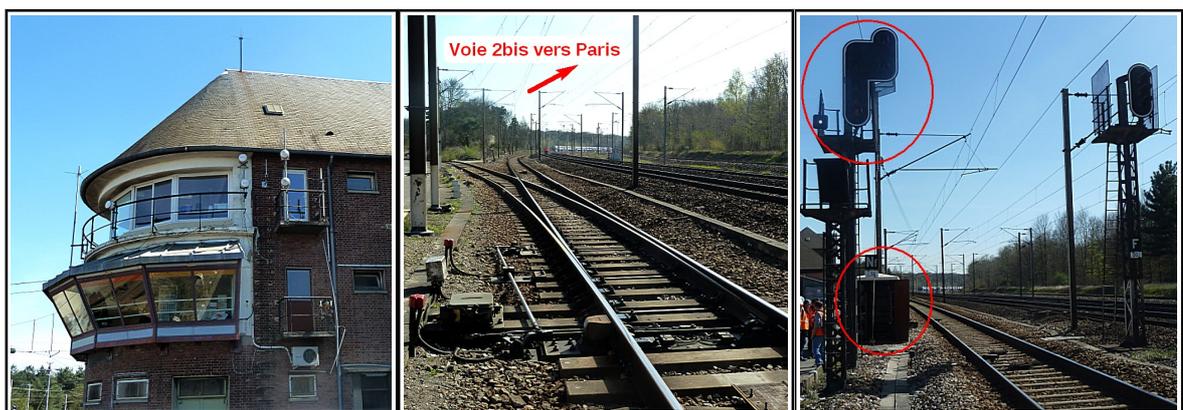
Fig. 7 : Installations concernées sur le lieu de l'incident

1- Schéma des installations de signalisation concernées

2- Le poste A d'Achères 3- L'aiguille 116 sur la voie 2bis 4- Le centre 36 et le signal C36

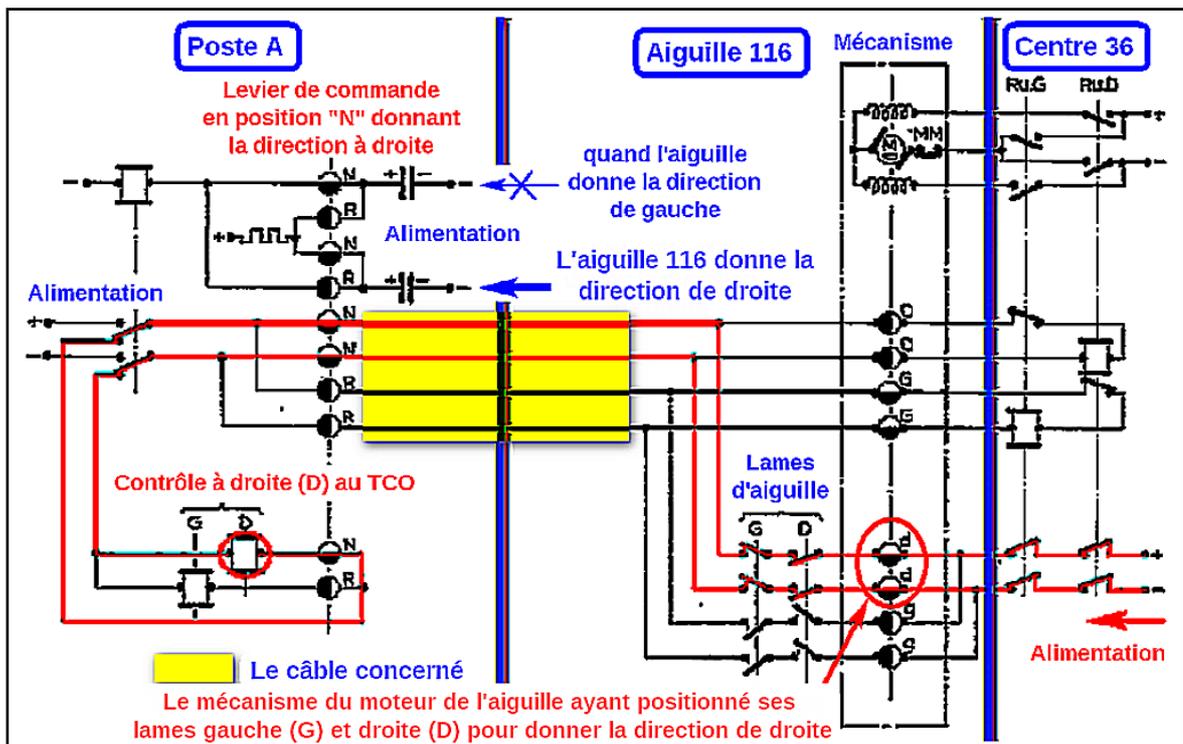
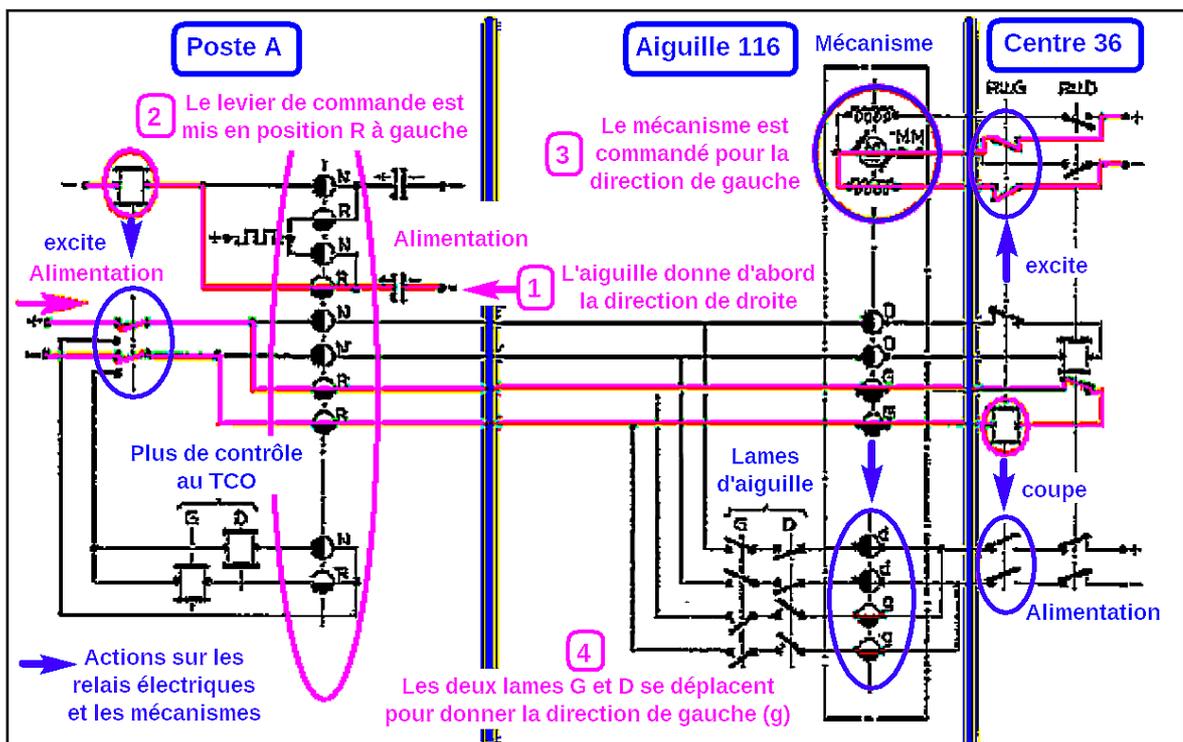
Fig. A4 : Fonctionnement électrique des circuits de contrôle-commande de l'aiguille 116

Quand l'aiguille donnera la direction de gauche, le circuit de commande ne sera plus alimenté et celui de contrôle, de nouveau actif, permettra d'exciter son voyant de contrôle à gauche (G) sur le TCO selon un schéma similaire à celui présenté dans la figure 10-1, mais pour la direction de gauche.

Quand l'aiguille sera ensuite commandée pour la direction de droite en mettant son levier de commande en position normale (N), l'alimentation de son circuit de commande dans le poste A permettra d'exciter pendant environ six secondes un relais dans le centre 36 qui établira un circuit électrique agissant sur le mécanisme de l'aiguille pour transférer ses deux lames dans l'autre position, en direction de droite (d), selon un schéma similaire à celui présenté dans la figure 10-2, mais pour la direction de droite.

1- Le circuit de contrôle de l'aiguille 116 donnant la direction de droite

2- Le circuit de commande à gauche de l'aiguille 116
