**RAPPORT
D'ENQUÊTE TECHNIQUE**
sur la dérive du TER n° 848973
entre Formerie (60), Serqueux (76)
et Sommery (76)
le 20 octobre 2015

**Bureau d'Enquêtes sur les Accidents
de Transport Terrestre**

Affaire n° BEATT-2015-013

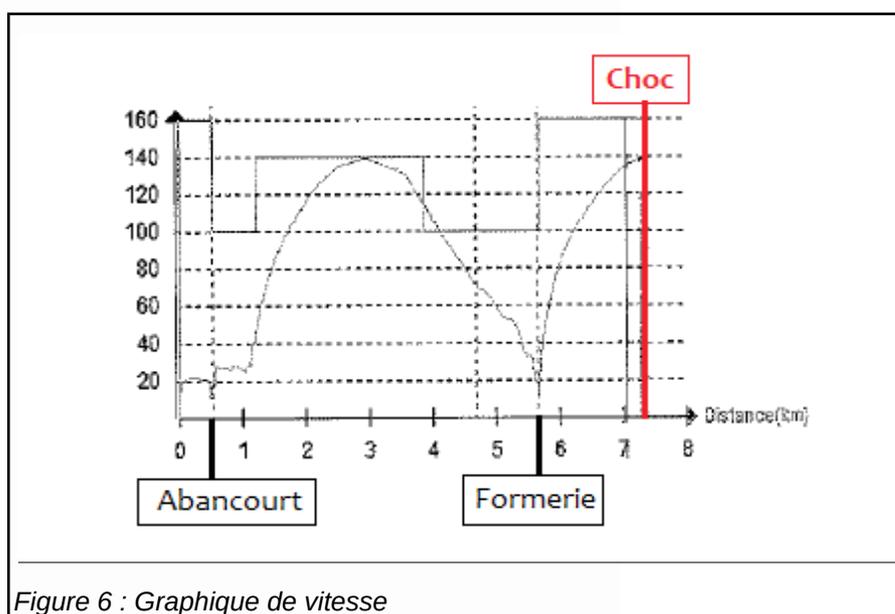
Les enregistrements s'arrêtent à l'instant du choc en raison de la coupure de l'ensemble de l'alimentation électrique basse tension. L'examen des données enregistrées permet de vérifier le bon fonctionnement des systèmes et la qualité des actions d'urgence effectuées par le conducteur jusqu'au moment du choc.

L'examen du graphique des vitesses permet de vérifier le bon fonctionnement du freinage lors de l'arrêt de Formerie puis de la montée régulière de la vitesse jusqu'à 139 km/h.

Le listing des données enregistrées peu avant le choc montre que les actions du conducteur ont été conformes aux prescriptions. Ensuite, les données deviennent incohérentes sous l'effet des avaries des circuits électriques puis s'arrêtent lors de la disparition de la tension.

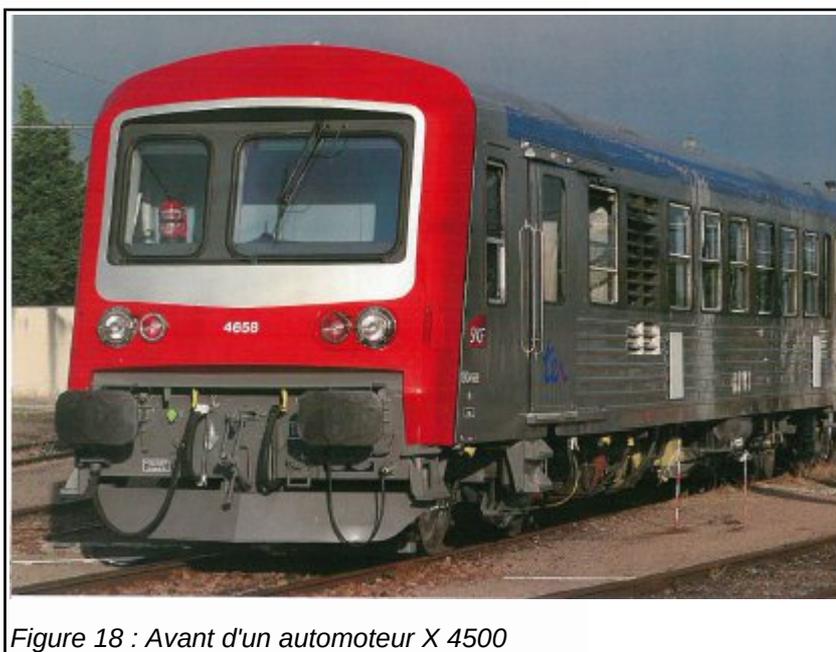
Figure 18 : Avant d'un automoteur X 4500

Sur les matériels anciens, comme par exemple les automoteurs de la série X 4500, le chasse-obstacles est pratiquement à la verticale de l'attelage et de la face avant du véhicule. En outre, comme il a une fonction de chasse-neige, il a un profil en soc et sa face active forme un dièdre assez marqué destiné à évacuer la neige et les obstacles vers les côtés.

Sa hauteur, mesurée sur une motrice équipée de roues neuves, est de 220 mm au-dessus du rail et de 190 mm sur une autre avec des roues mi-usées.

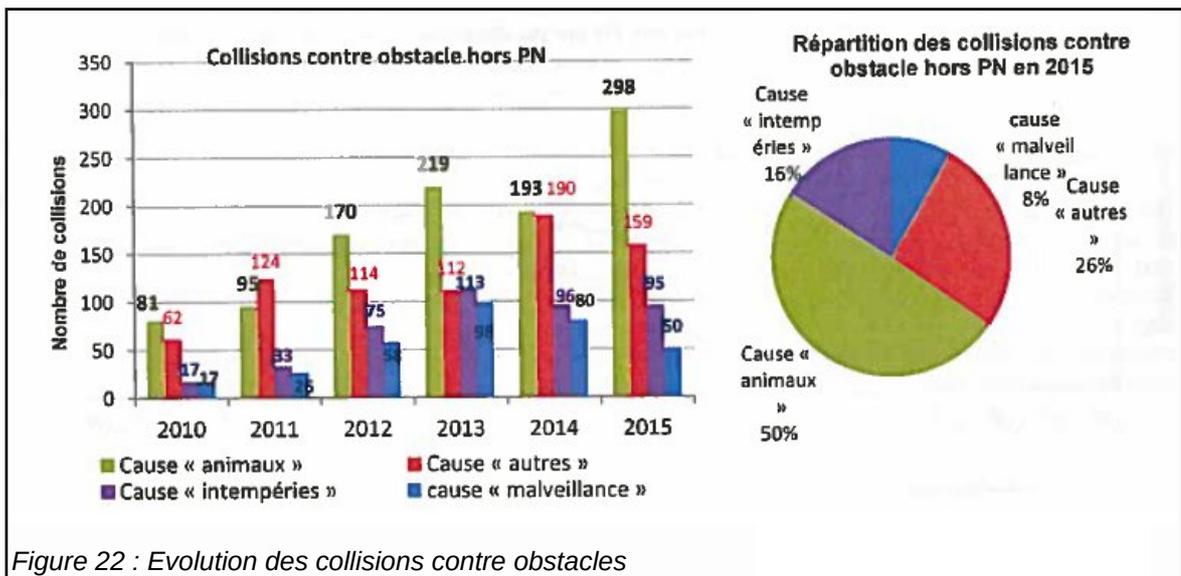
L'évolution de l'accidentalité relative aux chocs contre des obstacles hors passages à niveau subit une évolution inquiétante depuis plusieurs années comme le montrent les statistiques publiées par la SNCF dans son rapport annuel.

Or, si les principes de sécurité passive des matériels prennent bien en compte les collisions contre des véhicules aux passages à niveau, la vulnérabilité des matériels en cas de choc contre des obstacles plus petits et notamment ceux susceptibles de passer sous le train apparaît moins bien traitée.

À cet effet, les règles de protection des parties basses du matériel roulant méritent d'être réexaminées.

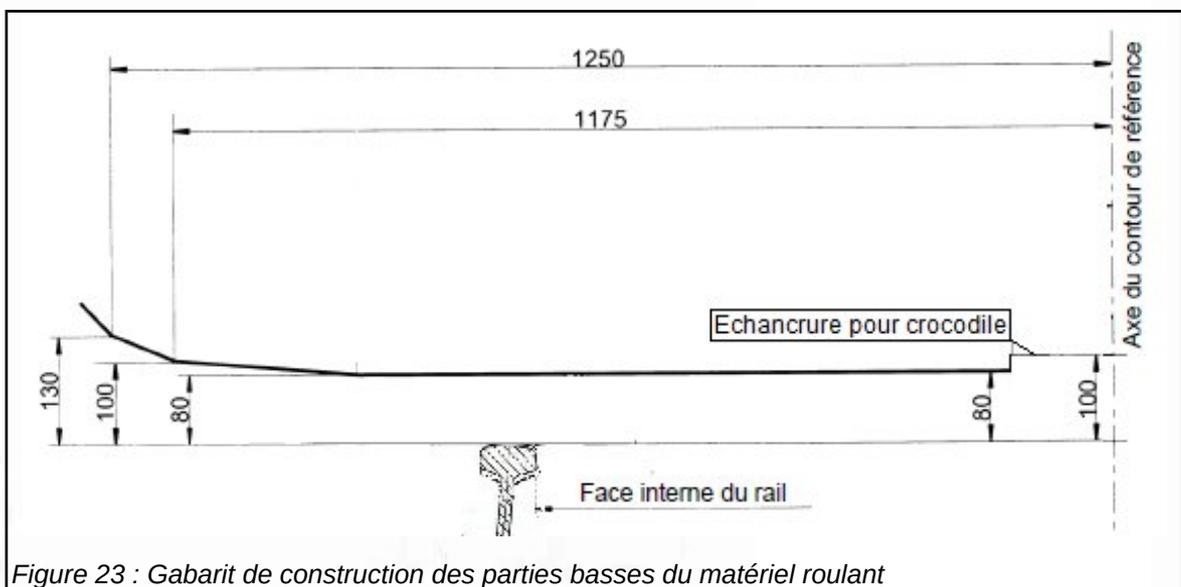
Actuellement, les règles de positionnement des chasse-obstacles sont régies par la fiche UIC 505-1 « Gabarit de construction du matériel roulant ».

La zone centrale, ménagée pour le « crocodile⁶ » et située à 100 mm au-dessus du rail, est la plus contraignante.
