**RAPPORT
D'ENQUÊTE TECHNIQUE**
sur le franchissement d'un signal fermé
et le talonnage d'une aiguille
par un TER à Antibes (06)
survenus le 26 décembre 2016

**Bureau d'Enquêtes sur les Accidents
de Transport Terrestre**

Affaire n° BEATT-2016-012

**Rapport d'enquête technique
sur le franchissement d'un signal fermé
et le talonnage d'une aiguille
par un TER à Antibes (06)
survenus le 26 décembre 2016**

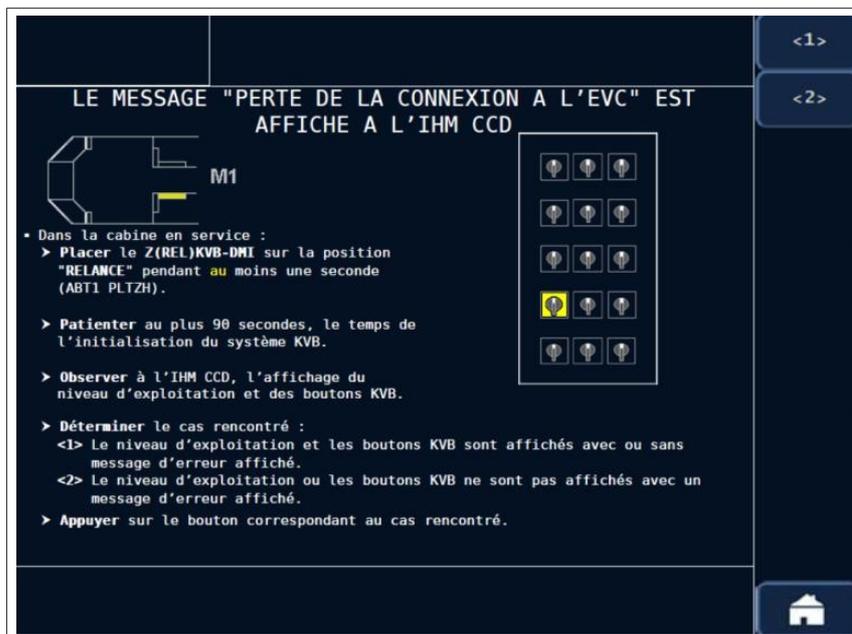
Vue n° 16 : GDI « perte de la connexion à l'EVC »

En cas de panne, que le DMI soit allumé avec le message « perte de la connexion à l'EVC » (voir vue n° 15) ou que cet écran soit éteint, le conducteur est tenu d'appliquer une même procédure figurant dans le manuel de conduite du Regio 2N (page 170) : **arrêt immédiat**, puis consultation du guide de dépannage. En pareille circonstance, une relance du système DMI-KVB est alors nécessaire.

Ci-après figurent les 2 écrans présentés par le Guide de Dépannage Informatisé (GDI) du Regio 2N et indiquant au conducteur, suivant la situation dans laquelle il se trouve, les actions à effectuer pour relancer le KVB.

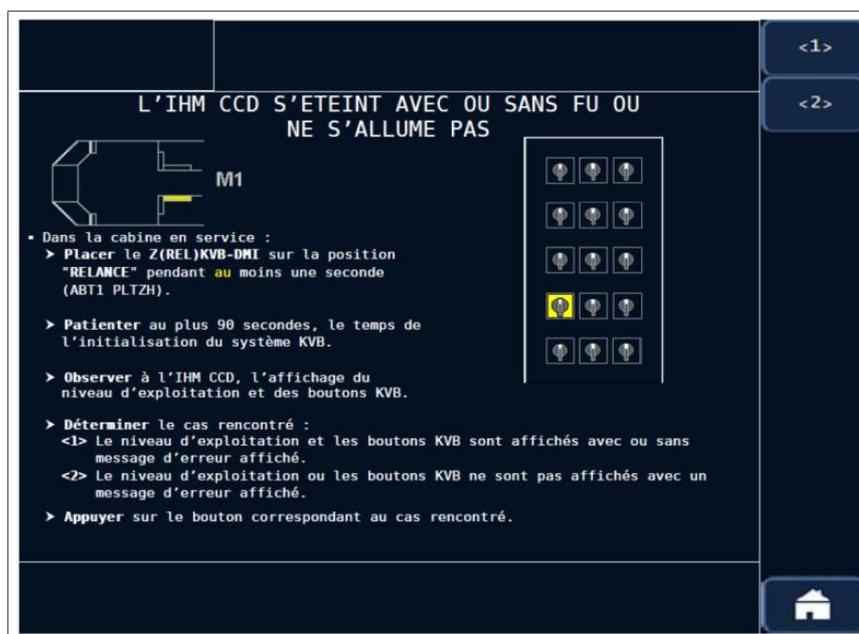
Vue n° 17 : GDI : le DMI est éteint

Aucun des différents relevés consultés n'indique cette action le 26 décembre 2016.

- se produit de façon aléatoire lors d'une réinitialisation du DMI ;
- a pour conséquence :
 - l'arrêt de l'initialisation du DMI sur un écran noir : pas de vitesse affichée, pas de message « perte de connexion à l'EVC », pas de voyant lumineux clignotant, pas d'appui sonore,
 - la non-connexion du DMI avec le tiroir électronique du STM Autonome,
 - la mise en défaut du tiroir électronique du STM Autonome ;

À cause du bug informatique « code 14 », le DMI était éteint et silencieux, privant le conducteur des alarmes prévues, mais aussi de l'indicateur de vitesse. Le conducteur a fait ses procédures de mise en service de la cabine, sans vérifier quoi que ce soit sur les différents appareils du train car, sans doute, conforté par l'absence d'alarmes lumineuses ou sonores. Depuis le départ de Ventimiglia, le conducteur conduit avec la VI active pour réguler la vitesse de son train ; ainsi il n'observe pas l'indicateur de vitesse de son tableau de bord. Faute d'avoir procédé aux vérifications initiales et d'avoir observé son tableau de bord pendant la conduite, il ne s'est, semble-t-il, pas aperçu que cet indicateur était absent et que le KVB était lui aussi absent.
