Untersuchungsbericht

Aktenzeichen: 60uu2013-11/075-3323

Gefährliches Ereignis im Eisenbahnbetrieb

Ereignisart:	Zugkollision
Datum:	11.11.2013
Zeit:	18:26 Uhr
Bahnhof:	Hosena
Gleis:	4
Kilometer:	88,485

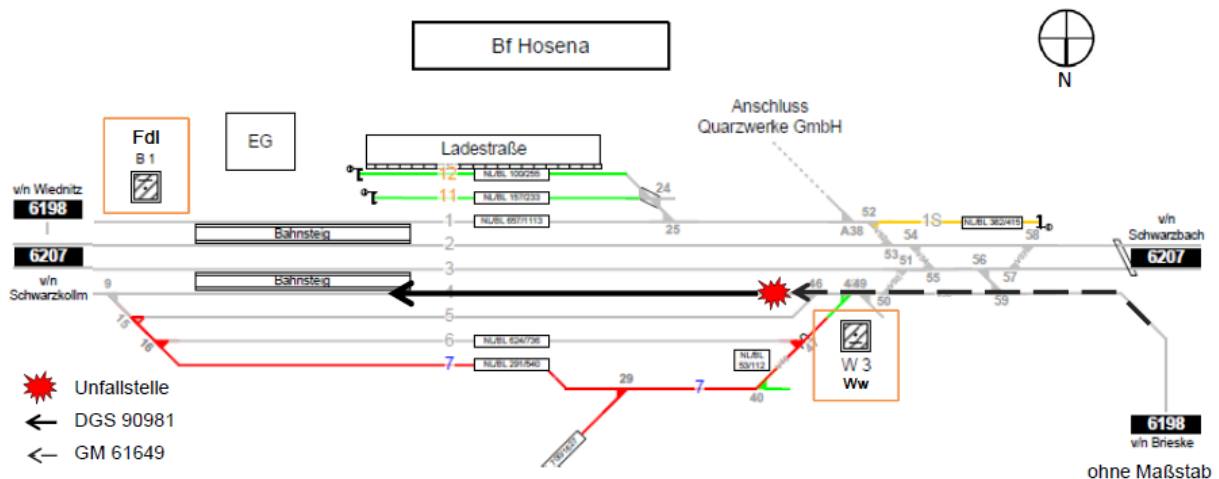
Abb. 3: Lageplan Bf Hosena

Am 11.11.2013 kam es gegen 18:26 Uhr im Bahnhof (Bf) Hosena, Gleis 4 etwa in km 88,485 zu einer Kollision zweier Güterzüge. Hierbei fuhr der einfahrende GM 61649 auf den aus dem Bf Hosena ausfahrenden DGS 90981 auf.
