Untersuchungsbericht

Aktenzeichen: BEU-uu2018-04/006-3323

Gefährliches Ereignis im Eisenbahnbetrieb

Ereignisart:	Zugentgleisung
Datum:	27.04.2018
Zeit:	05:53 Uhr
Bahnhof:	Freiburg (Breisgau) Gbf
Gleis:	2
Kilometer:	4,25

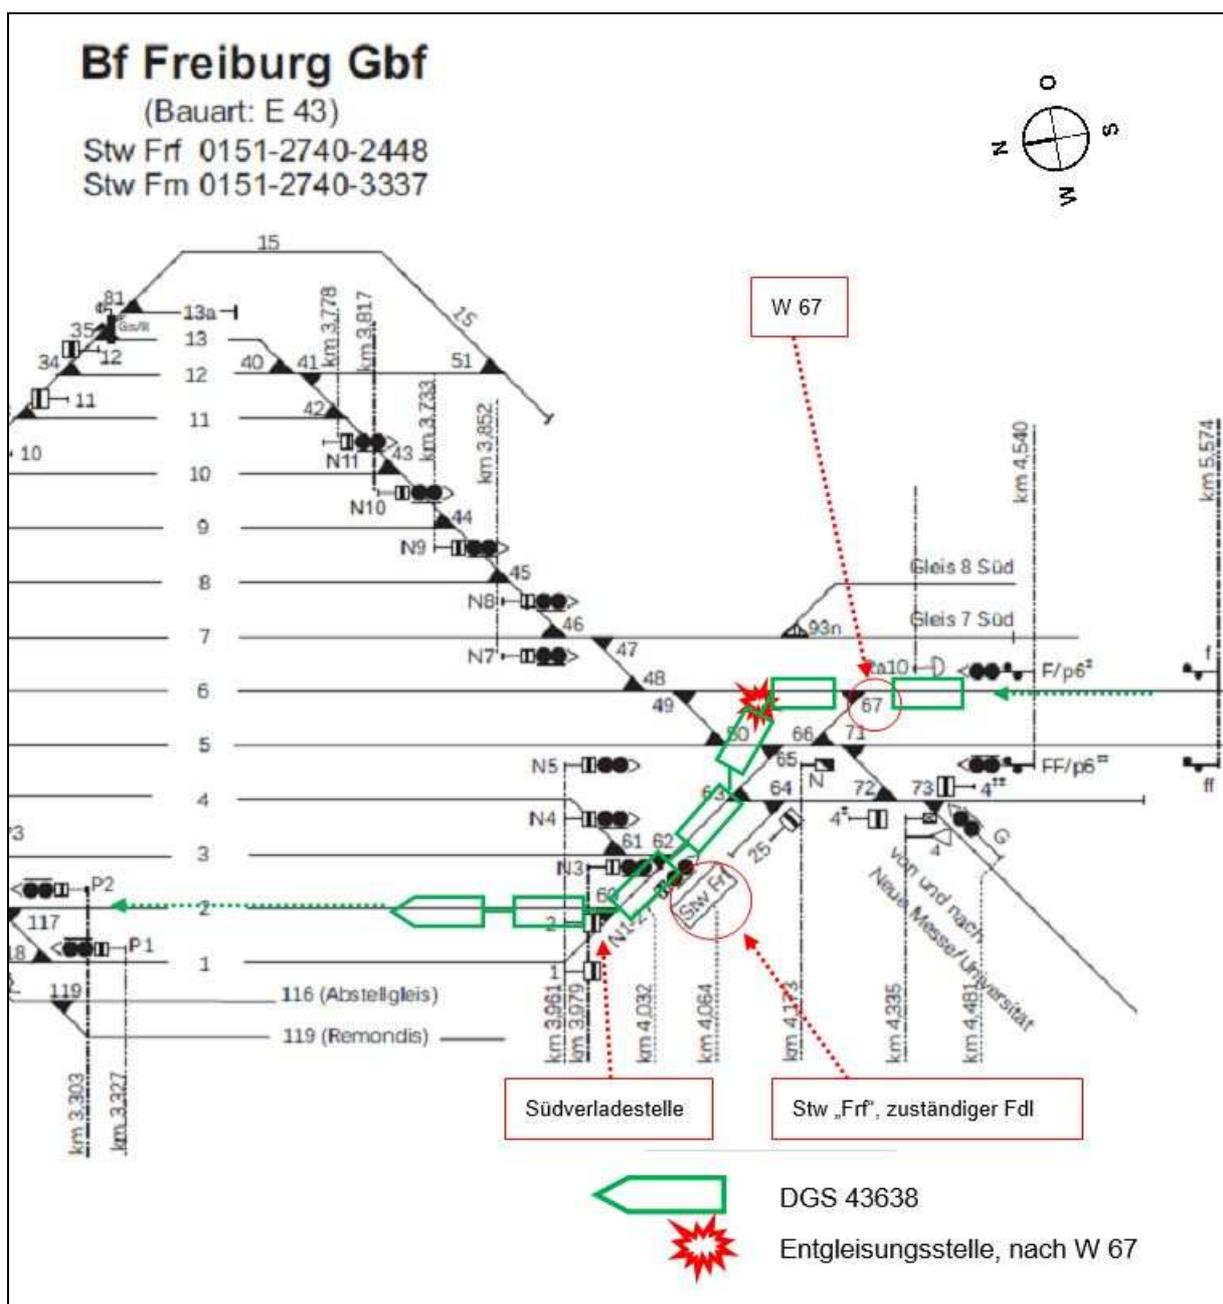
Abb. 6: Schematischer Übersichtsplan

Der Zug DSG 43638 stand „auf Abruf“ im Bf Bad Krozingen. Der Triebfahrzeugführer (Tf) wurde von seinem ablösenden Kollegen telefonisch informiert, dass dieser bereits an der Südverladestelle des Bf Freiburg Gbf zusteigen möchte um den Zug zu übernehmen. Der Fahrdienstleiter (Fdl) in Freiburg Gbf hatte dem zugestimmt. Entsprechend hielt der Tf des Zuges 43638 bei der Einfahrt nach Gleis 2 bereits kurz nach Vorbeifahrt am Stellwerk (Stw). Der Zug belegte dabei noch den gesamten Einfahrbereich aus Richtung Süden. Während der Standzeit des DSG 43638 löste der Fdl die Einfahrzugstraße vom Einfahrsignal (Esig) F nach Gleis 2 durch Bedienen der Mitwirkttaste auf. Währenddessen setzte der übernehmende Tf nach der Ablösung die Fahrt bis zum Zielsignal im Gleis 2 fort. Zeitgleich stellte der Fdl die noch belegte Weiche 67 unter dem anfahrenden Zug um. Dadurch kam es zum zweispurigen Lauf des Wagens 84 85 4986 714-3 und in Folge zur Entgleisung der Wagen 18, 19 und 20. Die Zugspitze kam ca. in km 3,85 zum Halten.
