Untersuchungsbericht

Aktenzeichen: 60uu2016-07/007-3323

Gefährliches Ereignis im Eisenbahnbetrieb

Ereignisart:	Zugkollision
Datum:	22.07.2016
Zeit:	07:49 Uhr
Bahnhof:	Plochingen
Weiche:	64W91
Kilometer:	0,50

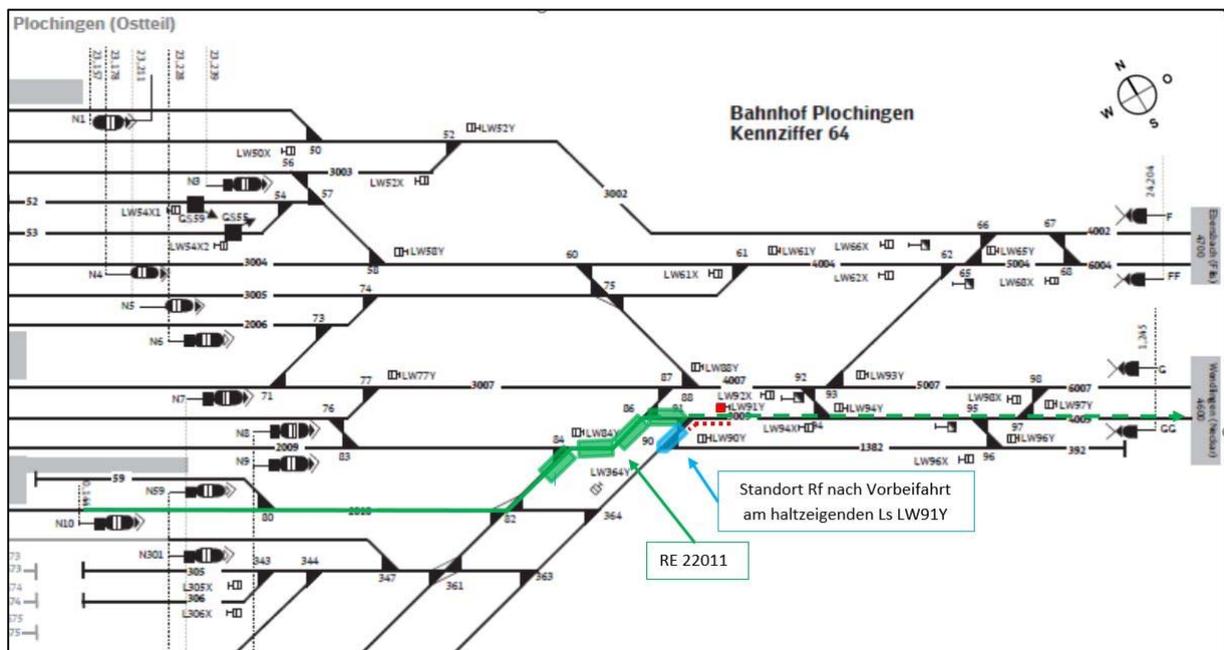
Abbildung 2: Systemskizze mit Ereignisstelle²

Die Kollision ereignete sich innerhalb des Bahnhofs Plochingen im Ausfahrbereich der Strecke 4600 nach Wendlingen auf der Weichenverbindung 64W90/64W91. Zum besseren Verständnis wird im Folgenden bei der Bezeichnung der Fahrstraßenelemente, sofern nicht erforderlich, auf die Nennung der Betriebsstellenkennziffer „64“ des Bf Plochingen verzichtet.

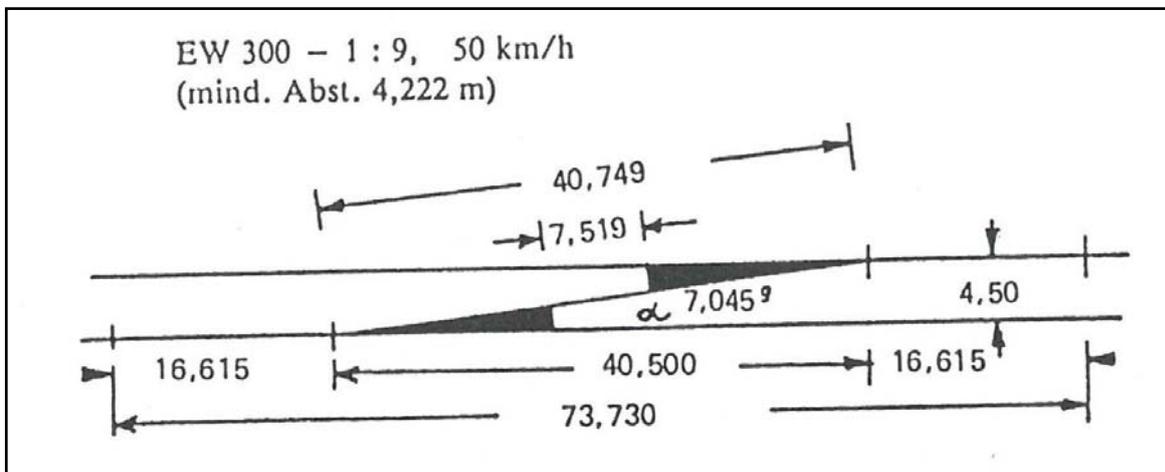
Abbildung 5: Grundbauform Weichenverbindung mit zwei EW 300-1:9⁵

Gemäß Weichenbezeichnung handelt es sich bei den Weichen 90 und 91 um einfache Weichen, die im abzweigenden Strang mit maximal 50 km/h befahrbar sind (vgl. Ril 800.0120A01). In der folgenden Abbildung sind die Maße bei einer Weichenverbindung, wie sie bei den Weichen 90 - 91 vorlag, dargestellt.

Die Einbaumaße der Weichen vor Ort entsprechen den Einbauvorschriften sowie den Regelzeichnungen. Bedingt durch die gegenseitige Lage ist ein Aufenthalt von Fahrzeugen im

An den Weichen fanden sich keine Hinweise, die auf einen bautechnischen Mangel hinweisen. Die vorgeschriebenen Regelinspektionen wurden durchgeführt.

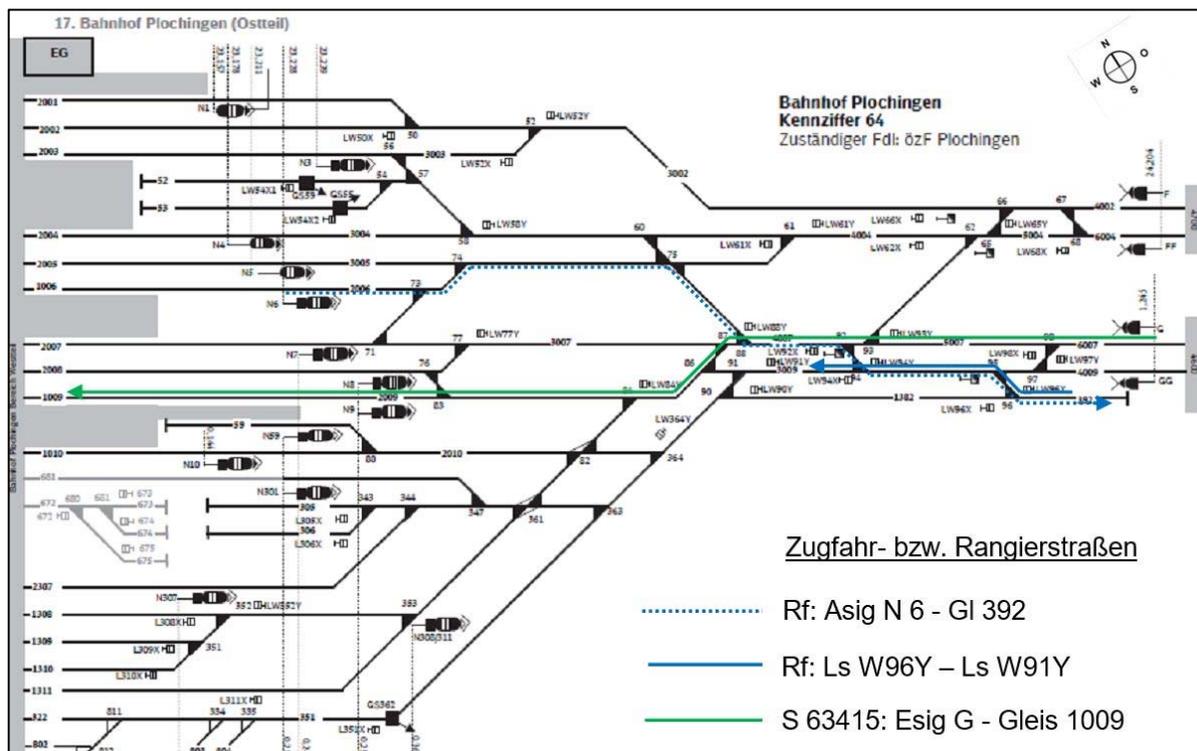
Abbildung 9: Zug- und Rangierfahrten - Vorlauf⁸

Uhrzeit	Aufzeichnung DOKU	Bediener	Erläuterung
07:28	Rangierstraße 64N6-64LW92X und 64LW9 2X-64G392X eingestellt	4206	Rf von GI 6 (ankommende RB zum Umsetzen nach GI 392
07:29			Rangierfahrt beginnt am Ausfahr-signal (Asig) N 6
07:31			Rangierfahrt erreicht Zielgleis 392
07:34:07	Zugstraße Esig 64G – nach 64ZU9	Zuglenkung	Einfahrt für S 63415 von Wendlingen Esig G nach Gleis 9
			W 91 läuft als Flankenschutzweiche in Linkslage
07:34:11	Rangierstraße Ls 64LW96Y nach Ls 64LW94Y und weiter bis Ls 64LW91Y	4106	Rangierstraße für Rückfahrt der Rf, jedoch zunächst nur bis Ls W91Y, da die Einfahrt der S 63415 abgewartet werden muss.
07:34:45	W 64W96 Rotbelegung (Rechtslage)		Rangierfahrt fährt vom Wendgleis 392 wieder los.
07:35:14	Abschnitt 64G3009 Rotbelegung		Rf fährt auf das Halt zeigende Ls W91Y zu.

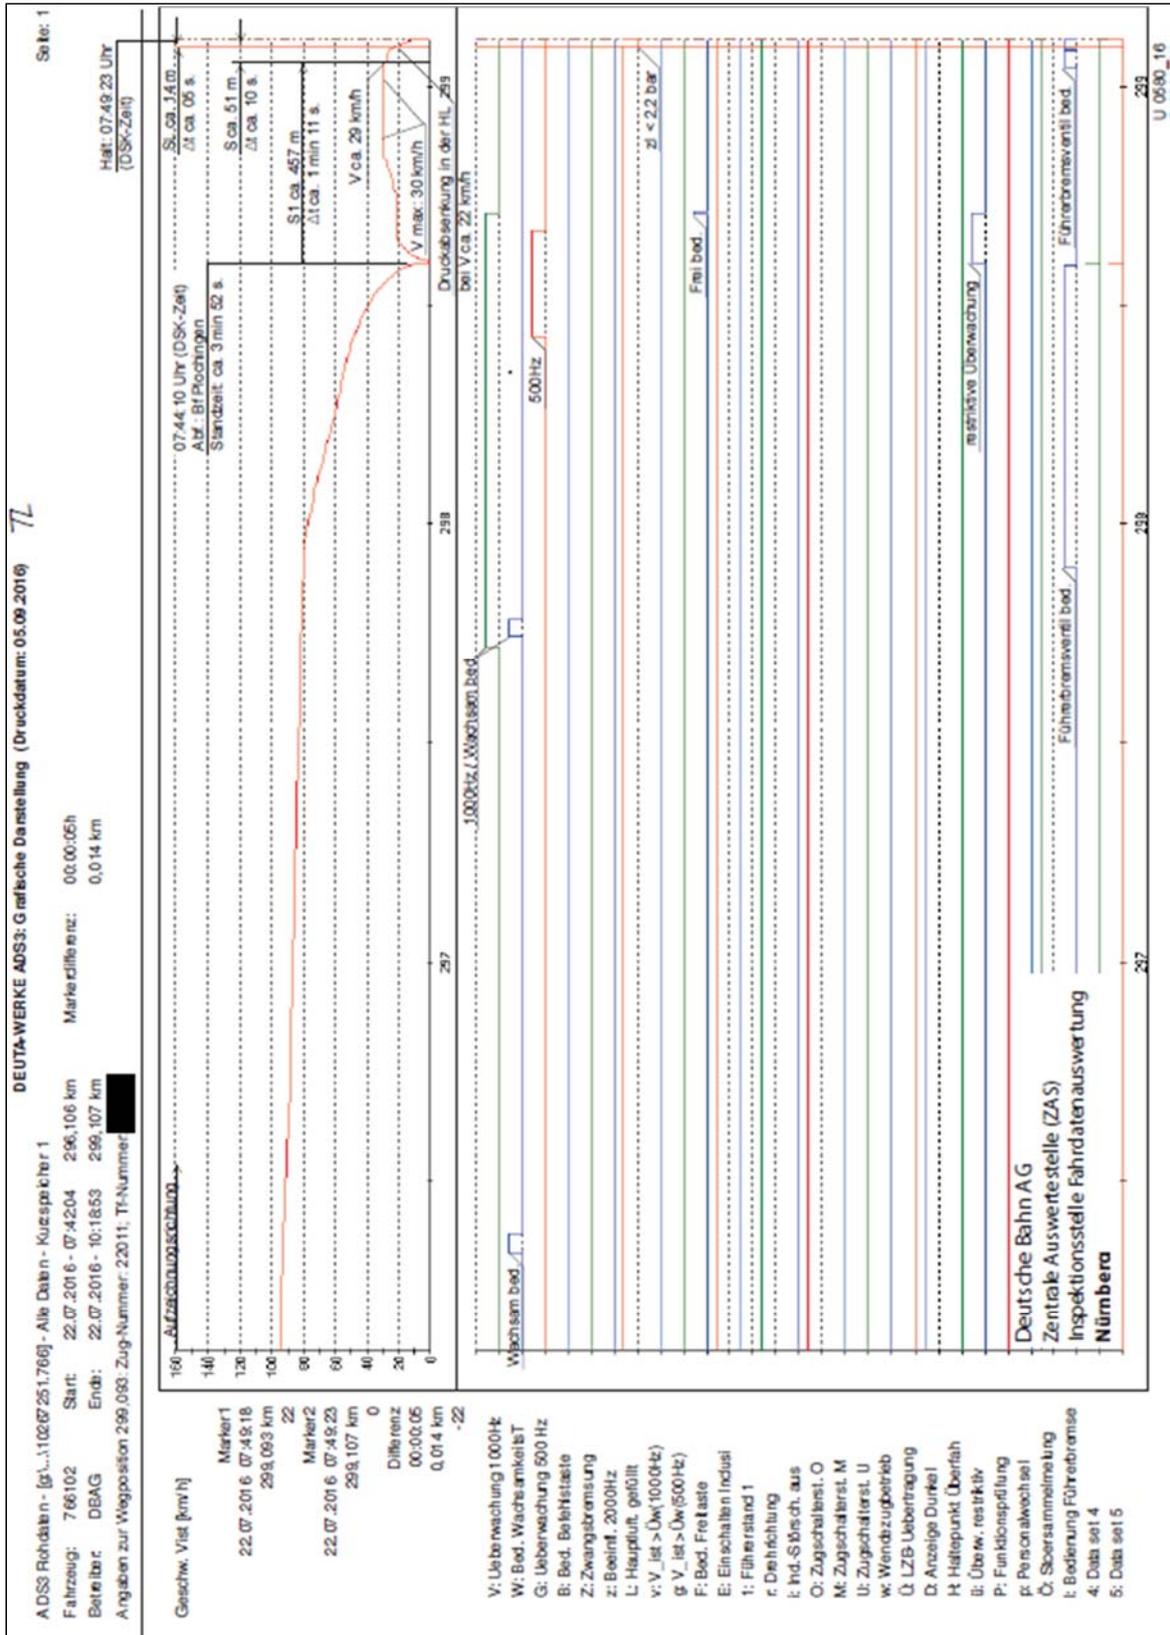
Abbildung 12: Grafische Darstellung der EFR des RE 22011¹¹

- 07:44:10 Uhr (DSK-Zeit): Halt (Registrierung $V = 0$ km/h), Verkehrshalt im Bf Plochingen, Standzeit 3 min 52 s.
- 07:44:23 Uhr (DSK-Zeit): restriktive Überwachung der PZB-Fahrzeuganlage aktiv.
- 07:48:02 Uhr (DSK-Zeit): Beginn Fahrtbewegung (Fortsetzen der Zugfahrt nach Verkehrshalt).
- 07:48:27 Uhr (DSK-Zeit): Taste "Frei" bedient, bei ca. 21 km/h.
- 07:49:12 Uhr (DSK-Zeit): Führerbremssventil bedient, bei ca. 29 km/h.
- 07:49:13 Uhr (DSK-Zeit): Beginn Geschwindigkeitsreduzierung aus einer Geschwindigkeit von ca. 29 km/h.
- 07:49:18 Uhr (DSK-Zeit): Starke Druckabsenkung in der Hauptluftleitung des Zuges bei einer Geschwindigkeit von ca. 22 km/h durch Einleiten einer Schnellbremsung durch den Tf.
- 07:49:23 Uhr (DSK-Zeit): Halt (Registrierung: $V = 0$ km/h).

Der Fahrtverlauf des RE 22011 für den untersuchten Fahrtabschnitt ist aus der folgenden grafischen Darstellung der EFR-Daten ersichtlich.

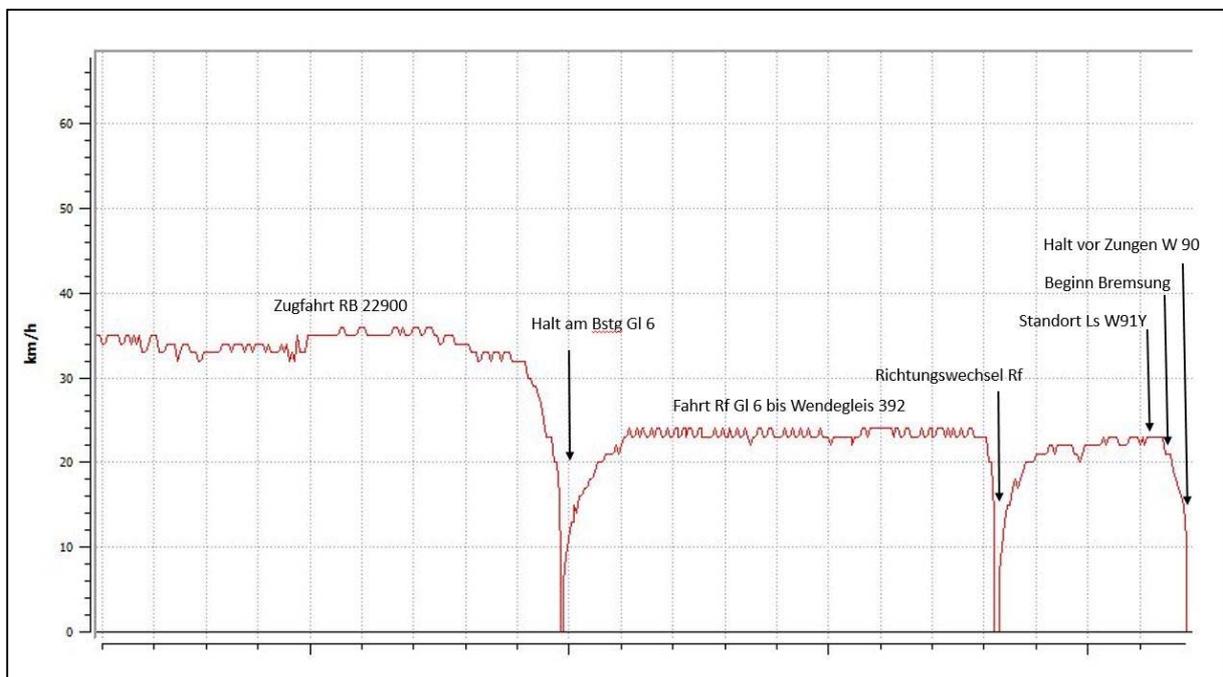
Abbildung 13: Grafische Darstellung der EFR-Daten der Rf

Der Triebwagen 95 80 0650 012–7 war mit einer induktiven Zugsicherungsanlage PZB 90 ausgerüstet. Diese war eingeschaltet. Alle Daten wurden vollständig und fehlerfrei aufgezeichnet. Die registrierten Zeiten stimmen weitgehend mit den Zeiten des ESTW sowie den Daten des RE überein. Die zulässige Rangiergeschwindigkeit von 25 km/h wurde im Betrachtungszeitraum nicht überschritten.

Nach dem Ende der vorangegangenen Zugfahrt begann die Rf mit einer registrierten DSK-Zeit von 07:29:34 Uhr mit der Umsetzbewegung. Um 07:31:50 Uhr erreichte die Rf das Wendegleis. Der Tf wechselte den Führerstand und fuhr nach einer Standzeit von 3 min 24 sek um 07:35:14 Uhr wieder los. Die Rf bewegte sich mit einer gleichmäßigen Rangiergeschwindigkeit von max. 23 km/h vorwärts. Nach ca. 320 m begann eine deutliche Haltebremsung bei 21 km/h, die nach weiteren 40 m um 07:36:20 Uhr interner DSK-Zeit zum Halt des Fahrzeugs führte. Die unzulässige Vorbeifahrt am Ls W91Y wurde nicht registriert, da Ls in der Regel nicht mit PZB-Magneten ausgerüstet sind. Nach dem Anhalten sind keine Fahrzeugbewegungen mehr registriert.
