Untersuchungsbericht

Aktenzeichen: BEU-uu2018-05/003-3323

Gefährliches Ereignis im Eisenbahnbetrieb

Ereignisart:	Zugkollision
Datum:	07.05.2018
Zeit:	21:17 Uhr
Bahnhof:	Aichach
Gleis:	2
Kilometer:	41,705

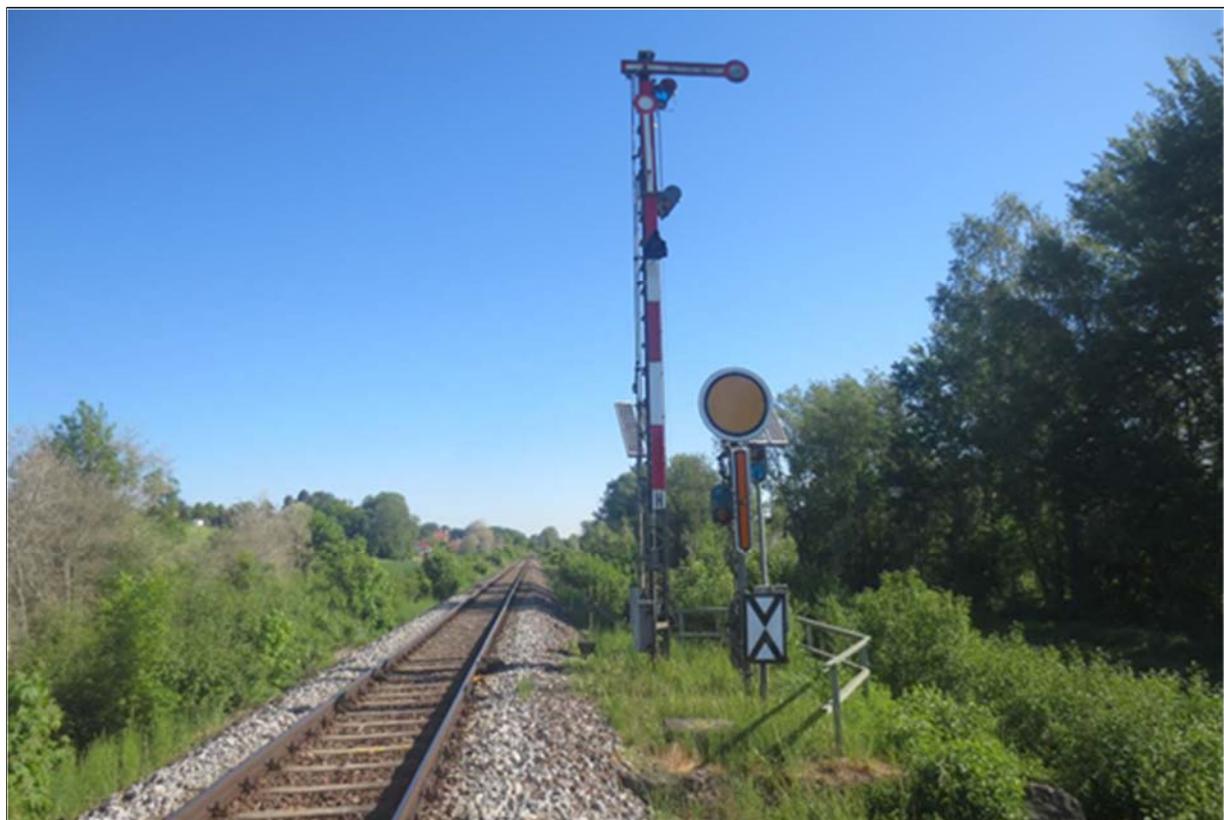
Abbildung 3: Esig H aus Richtung Dasing

Die nachfolgenden zwei Bilder zeigen den Bereich vom Einfahrsignal (Esig) H in Richtung Bf Aichach bis zur Unfallstelle. Der vor dem Ausfahrtsignal (Asig) F wartende Güterzug DGS 98907 war für den Tf des Personenzuges DPN 86696 erst nach dem Einfahren in den Rechtsbogen vor der Einfahrweiche erkennbar. Bis zur Kollision verblieb dann nur noch eine Wegstrecke von ca. 130 m.

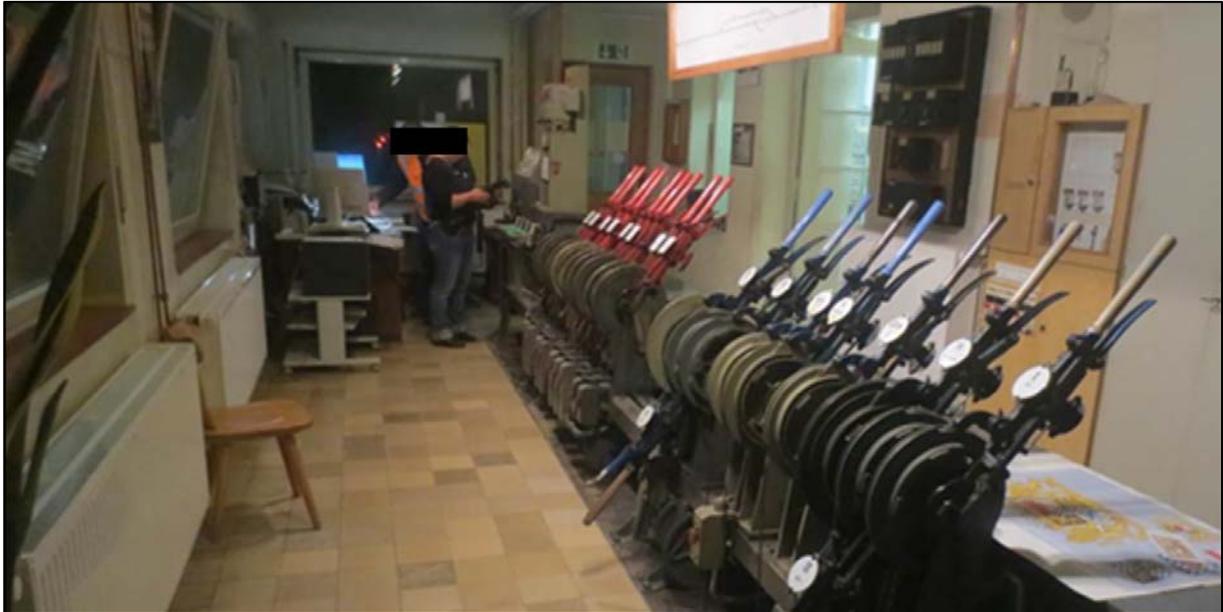
Abbildung 7: Innenansicht Stellwerk Bf Aichach mit Hebelbank

Das Stellwerk des Bf Aichach befand sich im ehemaligen Empfangsgebäude am Hausbahnsteig. Es handelte sich um ein mechanisches Stellwerk der Einheitsbauart, das 1949 in Betrieb ging. Der Bf Aichach war noch mit Formsignalen ausgestattet.

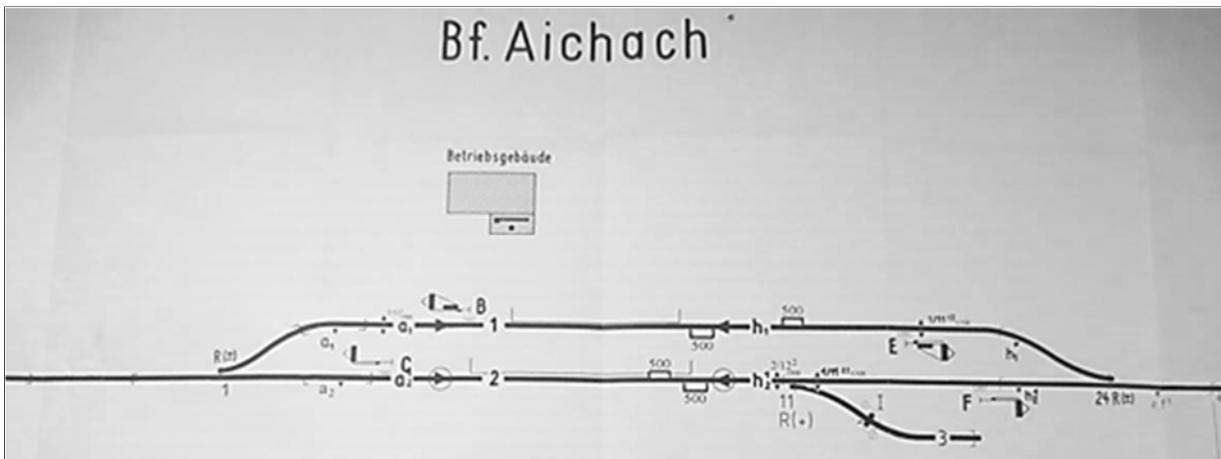
Abbildung 8: Schematischer Lageplan Bf Aichach

Oberhalb der Bedieneinrichtung der Fahrstraßenhebel verfügt das Stellwerk Aichach über eine Anzeigeeinrichtung zur Strecken-Gleisfreimeldeanlage. Diese zeigt dem Fdl eine Gleisbelegung der zulaufenden Streckengleise an. Die Grenzen der Gleisfreimeldeanlage sind die jeweiligen Spitzen der Einfahrweichen Weiche 1 und Weiche 24. Die Bahnhofsgleise dazwischen sind technisch nicht überwacht.
