Statens haverikommission
Swedish Accident Investigation Board

Rapport RJ 2009:07

***Tillbud till kollision mellan tåg 7081 och
vagnuttagning 76910 vid Klockarbäckens
linjeplats på sträckan Umeå - Brännland,
AC län, den 17 juni 2008***

Dnr J-27/08

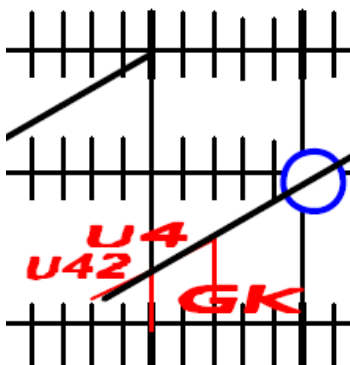
Under punkten 1.2.6:31 reglerades hur ett medgivande att passera en utfartsblocksignal i "stopp" noterades: "Medgivande att passera utfartsblocksignal på fjärrstation eller mellanblocksignal (röd vinkel på tåglinjen + signalbeteckning). ...". Se fig. 4.

Fig. 4 Utdrag ur TF 918 med exempel på hur ett medgivande att passera en signal i "stopp" skulle noteras.

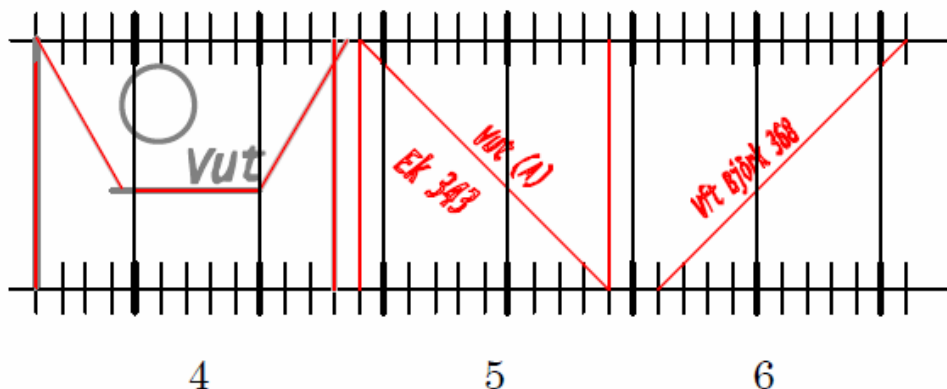
Under punkten 1.2.2. i TF 918 beskrevs hur förplanerade arbeten och färder skulle noteras (fig. 5). Av reglerna framgick att förplanerade färder, i detta fall vagnuttagning 76910, först skulle ritas in med brunt eller blyerts för att sedan fyllas i med rött när starttillståndet gavs.

Fig 5. Utdrag ur TF 918 med exempel på hur vagnuttagningar skulle noteras. Exempel 4 visar hur en återgående vagnuttagning noterades, exempel 5 visar hur en vagnuttagning som ska åka från en station till en annan station noterades och exempel 6 visar hur en vagnuttagning för transport noterades. De lodräta strecken i figurerna 4 och 5 är s.k. spårstreck. Vid en förplanerad anordning skulle noteringarna från början vara förda med blyerts eller brun färg för att sedan fyllas i med rött då starttillstånd lämnats och stationssträckan avspärrats.
