**Statens haverikommission**  
Swedish Accident Investigation Board

## **Rapport RJ 2005:1**

### **Tillbud till kollision mellan tågen 7622 och 7623 vid Ånge, Y län den 22 september 2003**

Dnr J-09/03

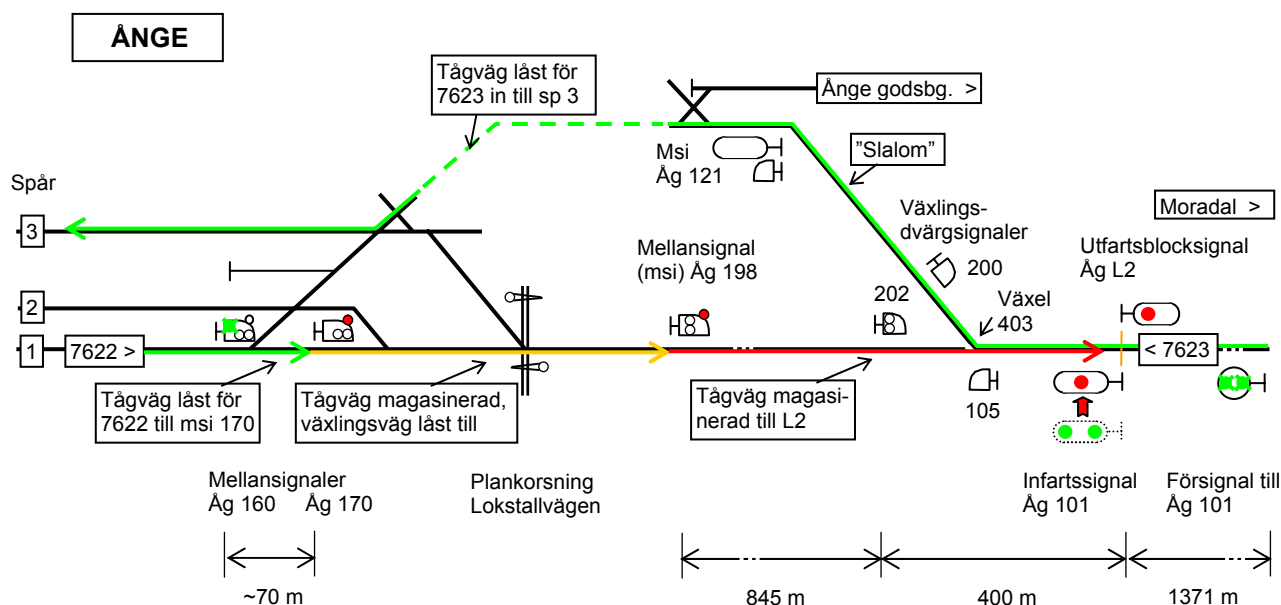
När tågklararen, efter att ha ställt tågväg in till spår 3 för tåg 7623, magasinerade tågvägen för 7622 kunde denna inte låsas hela den begärda vägen p.g.a. att tågväg var låst för det ankommande tåg 7623. Detta medförde att signalen efter 160, mellansignal 170, visade "stopp" för tåg. Dock var växlingsväg låst vidare från signal 170 till 198, som däremot visade "stopp" för alla sorts rörelser. Alla de tre berörda signalerna var huvuddvärgsignaler.

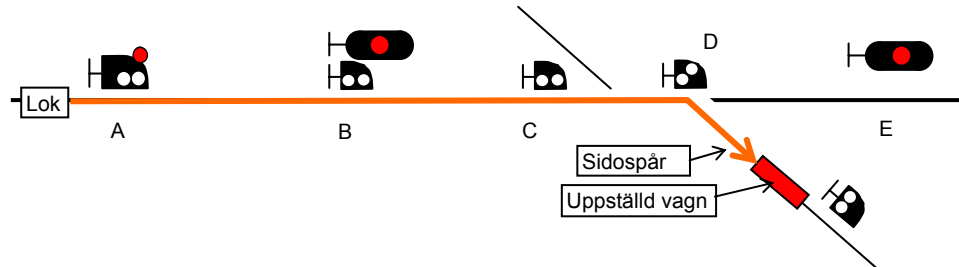
a) Växlingsväg. I detta fall in på ett sidospår mot en uppställd vagn.

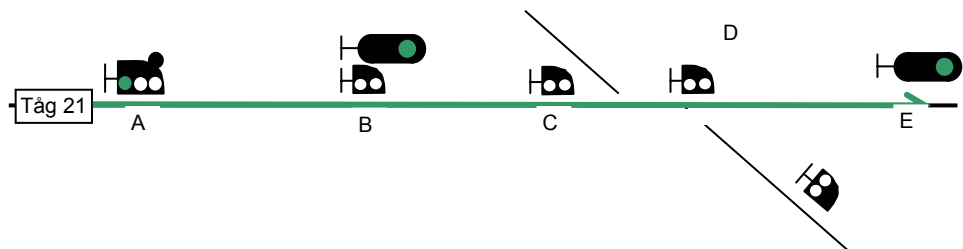
b) Tågväg (börjar och slutar alltid vid en huvudsignal)

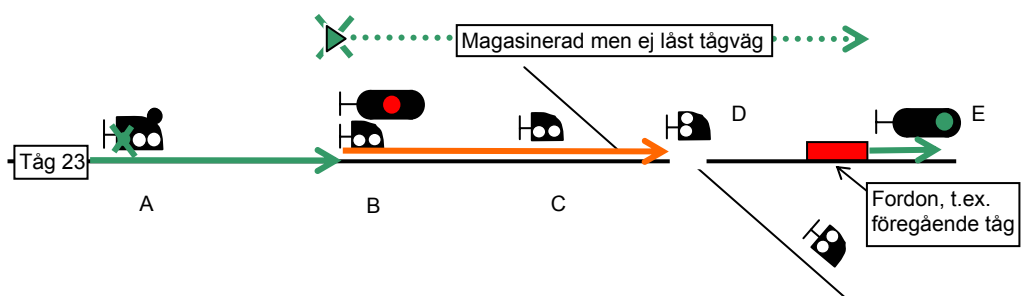
c) Tågväg begärd av tågklareraren men den hindras att bli låst i sin helhet, i detta exempel p.g.a. att det finns fordon i vägen. Huvuddvärgsignalen A längst till vänster visar då "kör, varsamhet" (en sorts försignalering om att nästa huvudsignal visar "stopp").

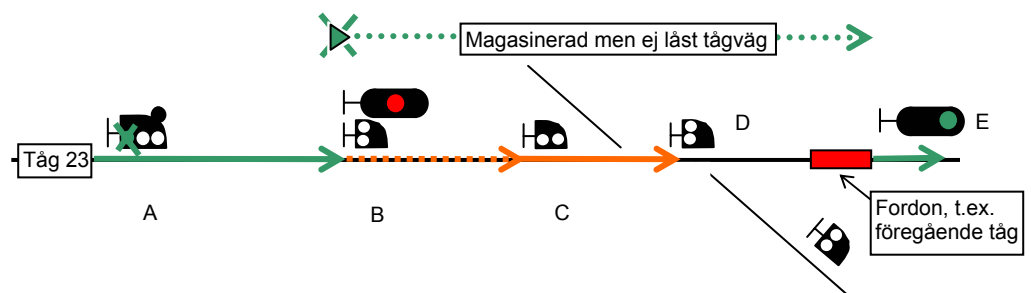
d) I vissa ställverkstyper hålls i detta läge, när en *tågväg* har begärts, växlingsdvärgsignalen vid mellansignal B kvar i "stopp" för att inte "lura" föraren att missta sig att tåget får fortsätta förbi signalen.
