Statens haverikommission
Swedish Accident Investigation Board

Rapport RJ 2007:1

*Tillbud till kollision mellan tåg 186 och 181
i Gårdsjö, O län, den 28 februari 2005*

Dnr J-02/05

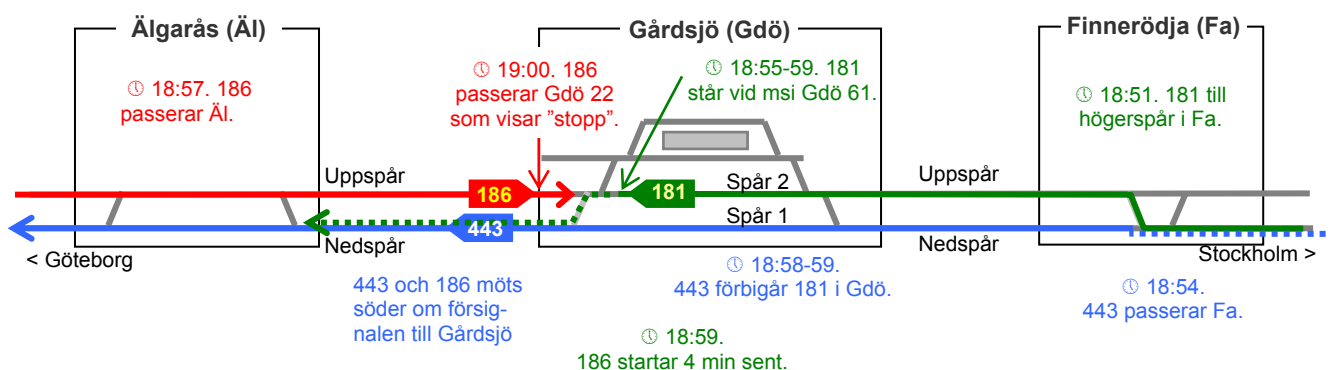
Så snart tåg 443 hade passerat Gårdsjö fick tåg 181 körsignal för att via de södra utfartsväxlarna 22a/b i kurvläge gå över tillbaka till nedspåret. Loket i tåg 181 hade just uppnått växel 22b när loket i tåg 186 passerade infartssignalen där tåg 186 skulle ha stannat.

Fig. Trafiksituationen kring Gårdsjö vid tillbudet.

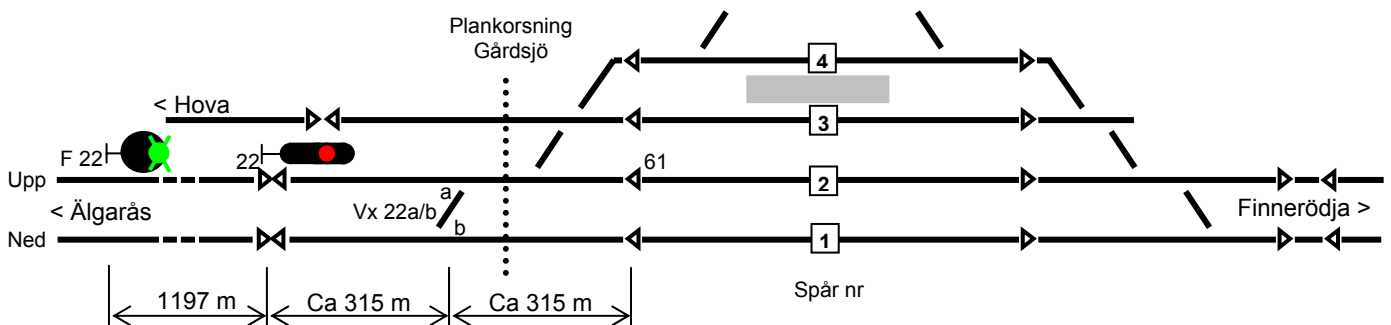
Översiktsskiss Gårdsjö station. Se även bilaga 2.

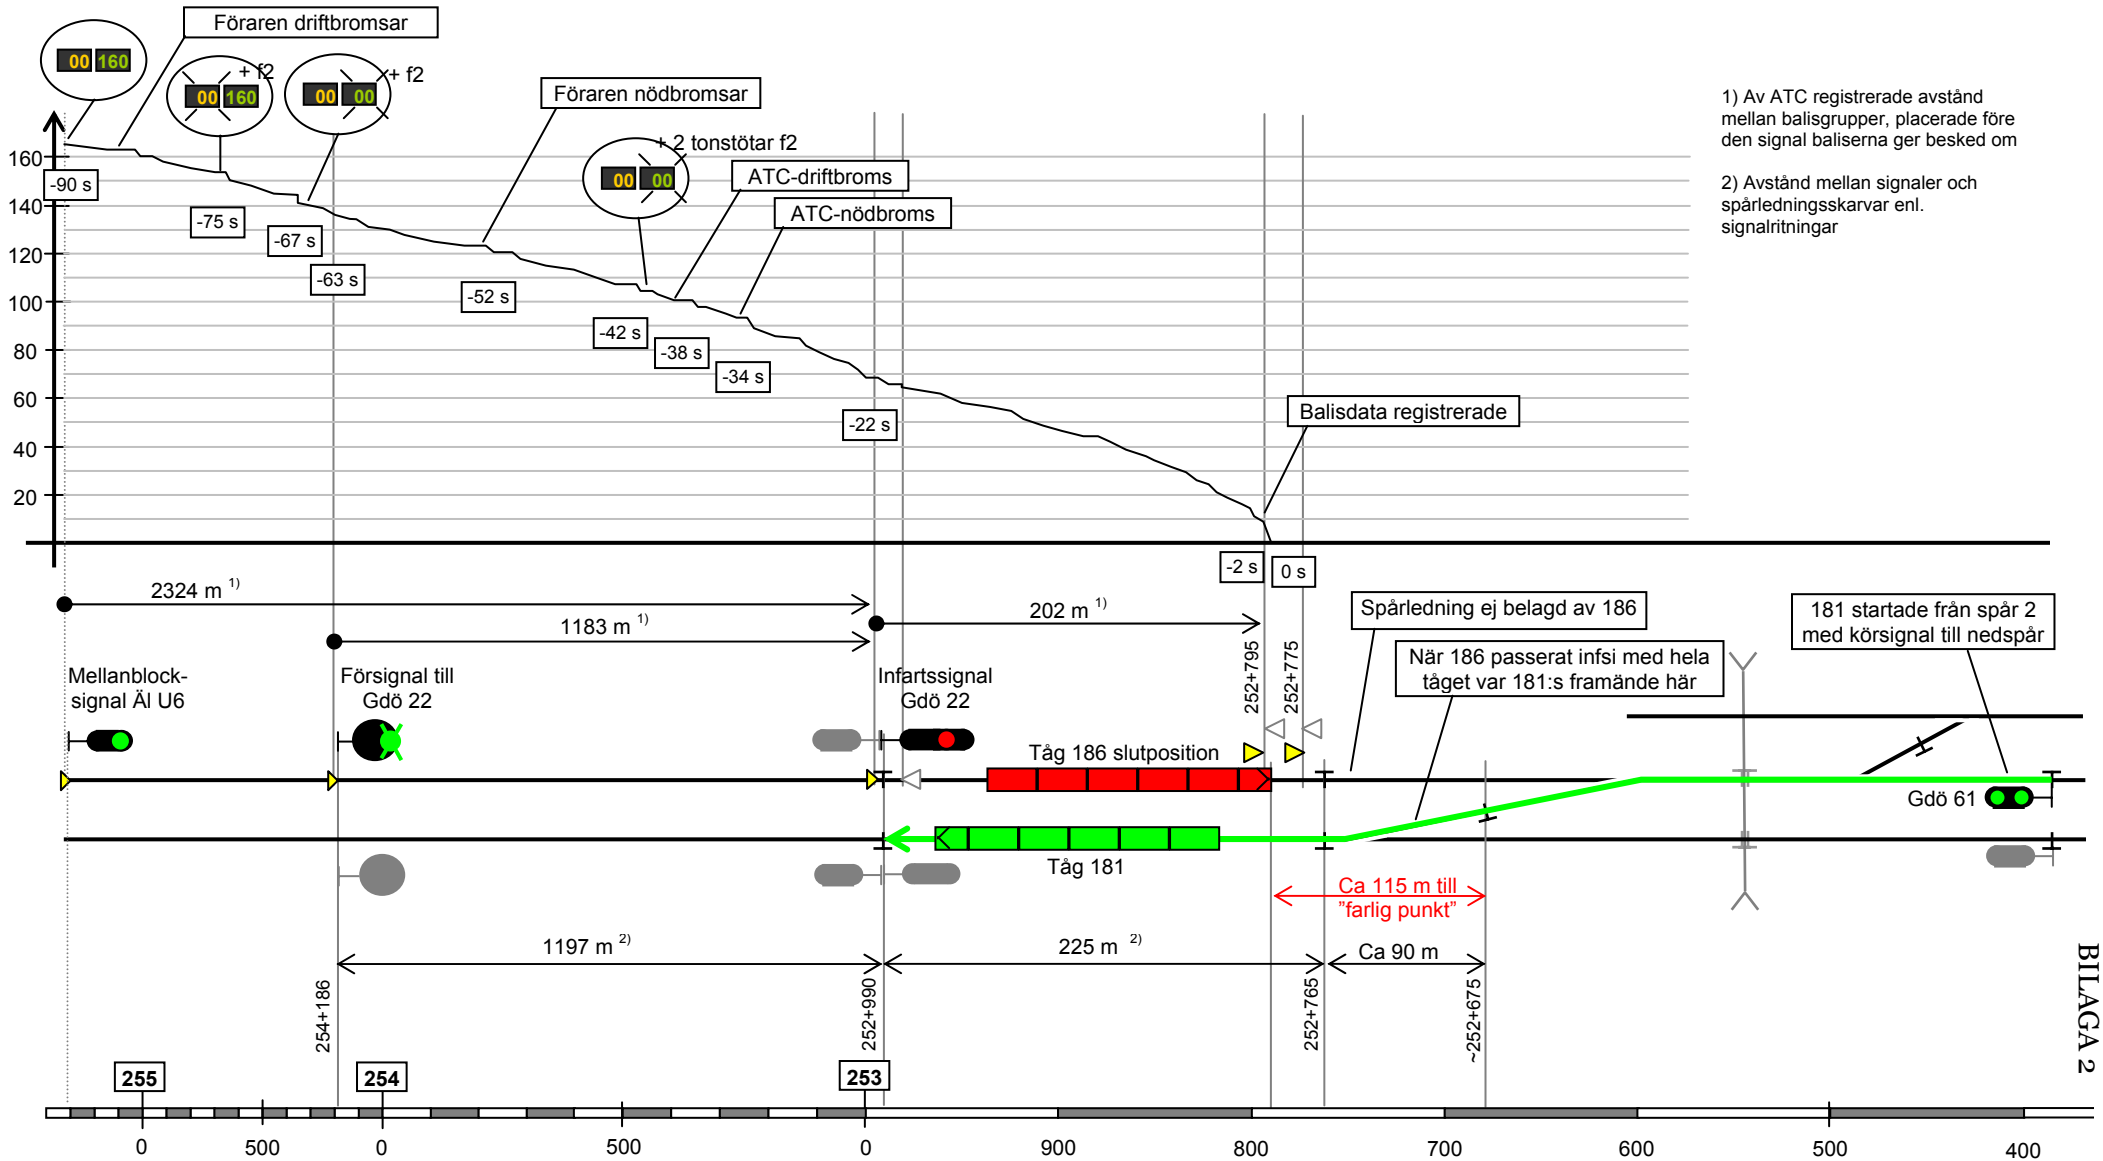
Tillbud Gårdsjö 050228 – hastighet och avstånd m.m.

- 1) Av ATC registrerade avstånd mellan balisgrupper, placerade före den signal baliserna ger besked om
- 2) Avstånd mellan signaler och spårledningskarvar enl. signalritningar
