Statens haverikommission  
Swedish Accident Investigation Board

## Rapport RJ 2009:05

*Tillbud till kollision mellan tågen 7343 och 9450  
på sträckan Hillared – Limmared, O län,  
den 9 juni 2008*

Dnr J-24/08

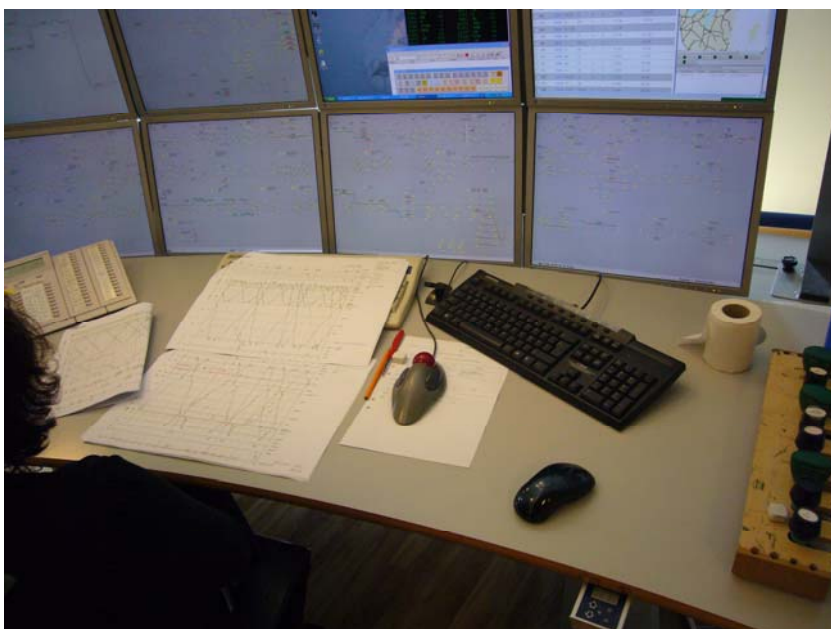
För en fjärrtågklarerare kan det vara en mycket stor variation i arbetet under ett arbetspass. Det kan under vissa perioder vara mycket intensivt medan det under andra perioder kan vara mycket lugnt, arbetet består då mestadels av enbart övervakningsarbete som inte kräver någon aktiv handling av fjärrtågklareraren. Det kan också ibland vara en hög ljudnivå på driftledningscentralen t.ex. vid en trafikstörning då många pratar samtidigt, både med varandra på driftledningscentralen och i telefonen. Vid fjärrtågklarerarens arbetsplats finns ett flertal bildskärmar, tangentbord och möss som används för olika system och olika syften. För att göra manövrar i EBICOS-systemet kan antingen tangentbord eller mus användas. Utrymmet på skrivbordets centrala del upptas till största delen av en telefon, två tangentbord, två möss och två grafiska upplägg (se fig 7). Utöver detta finns bl. a. ett ställ för stämpelar vid arbetsplatsen.

Fig 7. Bild från fjärrtågklararens arbetsplats. I mitten syns de grafiska uppläggen med tangentbordet till EBICOS-systemet under den övre grafen. EBICOS-systemet kan även manövreras med hjälp av en mus.
