**Statens haverikommission**  
Swedish Accident Investigation Board

## **Rapport RJ 2004:01**

***Tillbud till kollision mellan resandetåg 7631  
och godståg 9074 i Ope, Jämtlands län,  
den 20 oktober 2002***

**Dnr J-006/02**

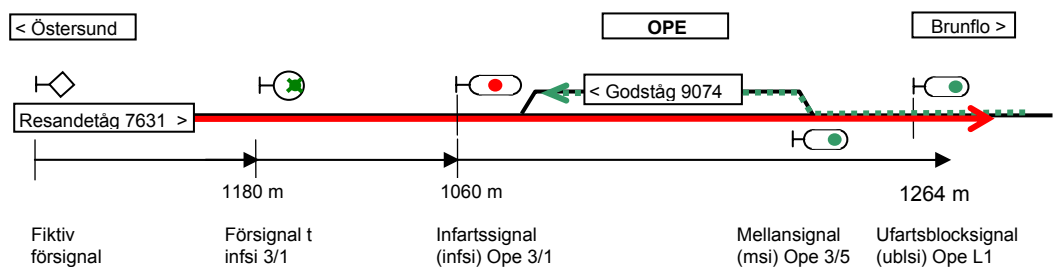
Strax innan dess hade mötande tåg 9074 kommit in och stannat på sidotågspåret i Ope. När tågets bakände var helt inne på sidotågspåret löstes infartstågsvägen ut och tågväg för tågs 7631 passage genom stationen förbereddes av signalställverkets mötesautomatik. När tåg 7631 passerade infartssignalen stod den ännu i ”stopp” medan mellansignalen och utfartsblocksignalen visade ”kör” när föraren fick dem i sikte.

Efter mellansignalen, när tåg 7631 kom in på det spåravsnitt som det ankommande tåg 9074 nyss använt, erhöles bättre bromsverkan och tågsättet stannade slutligen med framänden 29 m ut på linjen mot Brunflo.

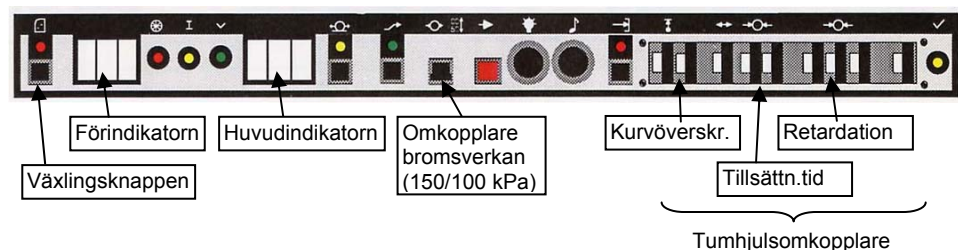
Fig: ATC-panel

När lokets ATC-dator har tagit emot ett förbesked, i detta fall '00' dvs. "vänta stopp" från baliserna, presenteras detta i ATC:s förindikator. När det är 13 s kvar till bromsingrepp, dvs. när systemet utlöser driftbroms, kommer man in i förblinkintervallet. Förindikatorn börjar då blinka och en 0,5 s lång tonstöt ljuder. När det är 8 s till bromsingrepp, och huvudblinkintervallet börjar, flyttar beskedet över i huvudindikatorn och en tonstöt ges. 3 s innan bromsingrepp avges två tonstötter. ATC kommer då in i tonintervallet. Har tillräcklig bromsverkan (retardation) då inte erhållits, utlöser ATC-systemet driftbroms med 150 kPa trycksänkning, dvs. en fullbromsning. Är 'omkopplare bromsverkan' inställd på 100 kPa erhålls en 2/3 trycksänkning, vilket ger en 100 kPa sänkning.

Om stoppsignalens baliser passeras och de fortfarande ger stoppbesked utlöser systemet nödbroms. En bromsning som utlösts av ATC-systemet kan inte hävas förrän tåget har bromsats till en hastighet som underskrider övervakningshastigheten, vilken i detta fall är 40 km/h. Föraren får dock lossa bromsningen genom att trycka in lossningsknappen om signalen gått om till "kör" när tåget närmar sig signalen. Om föraren börjar bromsa för tidigt eller för kraftigt kan man bromsa sig ur förblink- resp huvudblink-intervallet, dvs. om retardationen håller sig under bromskurvan.

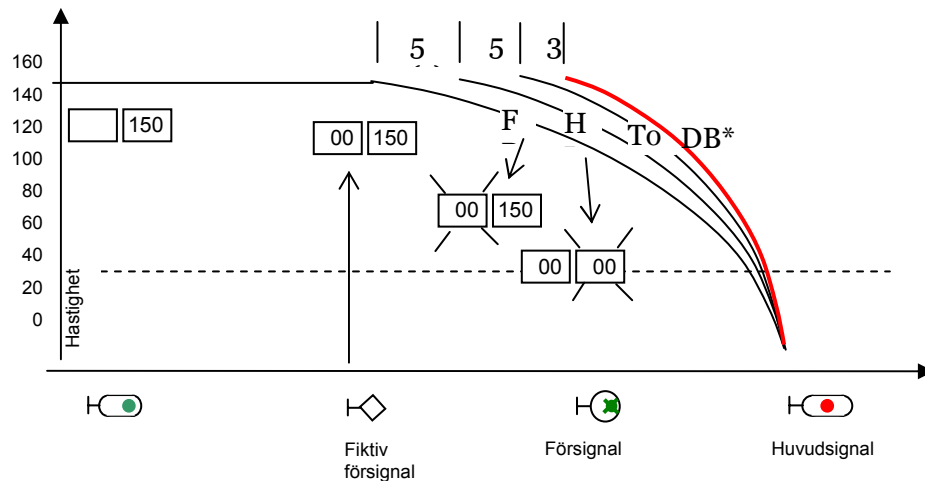
Exempel på bromskurva och intervall:

\*) insatskurva där driftbroms ges (150/100 kPa)

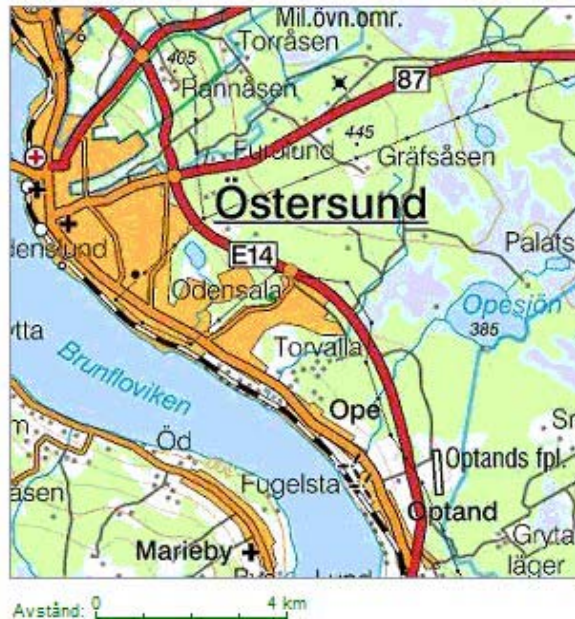
Ut från Östersunds stationsområde löper banan genom ett industriområde och därefter i ett ganska öppet odlingslandskap, med viss bebyggelse bitvis. Banan går inom 100–300 m från Storsjöns strandlinje och är i huvudsak horisontell. Dock stiger banan 6 promille i ca 400 m från utfartsblocksignalen Östersund, och har en kortare stigning på 6 promille strax innan försignalen till Ope samt stiger 9 promille i ca 100 m vid utfartsblocksignalen i riktning mot Ånge. Den senare framgår av BIS, men anges inte i projekteringsritningen för ATC-uppgradering.

Banan sveper i mjuka kurvor och bedömningsvis föreligger följande siktavstånd på de olika signalerna, baserat på provkörningen 2002-10-31:  
Sikt på försignalen: ca 1050 m (strax efter passagen av fiktiva försignalen).  
Sikt på infartssignalen: ca 1000 m (strax efter passage av försignalen).  
Sikt på mellansignalen: ca 540 m (man ser samtidigt utfartsblocksignalen).
