Statens haverikommission
Swedish Accident Investigation Board

Rapport RJ 2005:02

**Tillbud till kollision mellan tåg 3844 och 3833
i Ljung, Västra Götalands län, den 12 maj 2004**

Dnr J-03/04

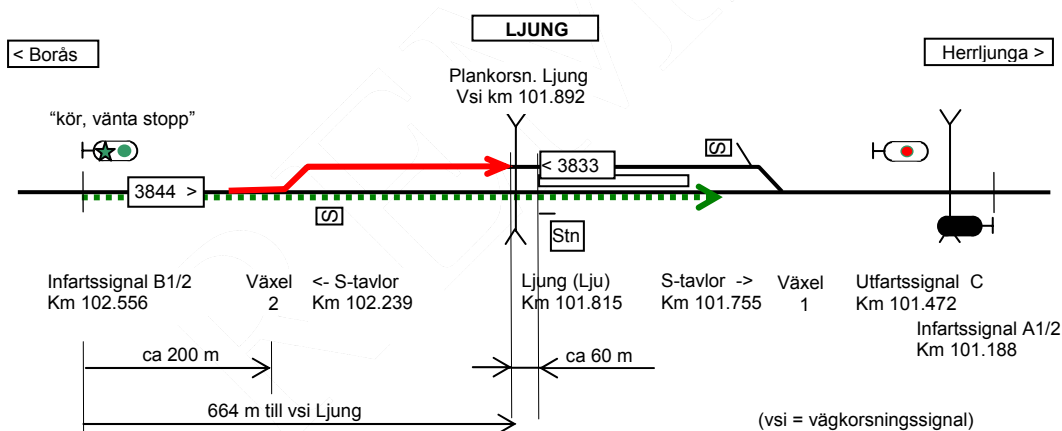
Föraren på det stillastående tåget 3833 såg också vad som hände och beredde sig på att backa sitt tåg, vilket dock aldrig behövdes. Tåg 3844 stannade före plankorsningen så att de båda tågen kom att bli stående med ca 60 meters mellanrum. Tåget växlad senare fram ett antal meter för att underlätta evakuering av de resande.

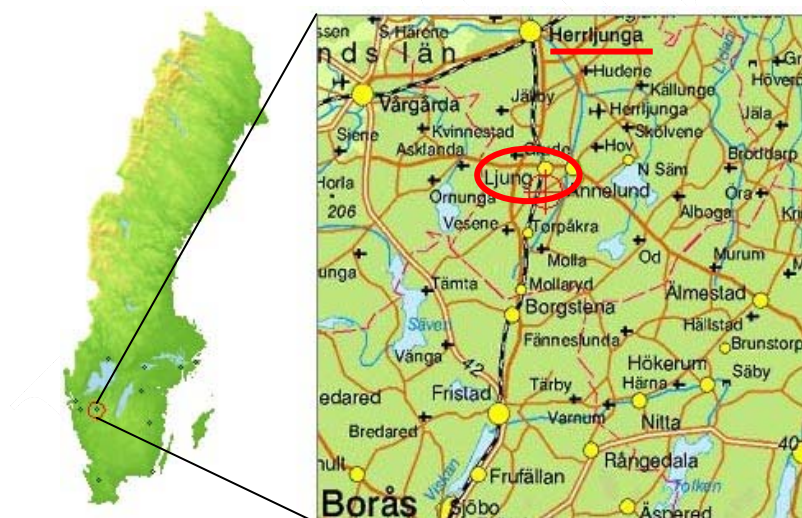
1.12 Platsen för tillbudet

Samhället Ljung ligger i Herrljunga kommun, Västra Götalands län, mellan Herrljunga och Borås. Avståndet med järnväg från Ljung till Borås är ca 3 mil och till Herrljunga ca 1 mil. Stationen i Ljung omges huvudsakligen av bostadshus men här finns också ett mindre industriområde, vilket är beläget på höger sida om spårområdet i riktning från Borås.

Banan lutar, förbi stationsgränsen vid infartssignal B1/2 i riktning från Borås, ned mot bangårdsområdet och plattformarna.

Från infartssignal B1/2 är sikten god in mot plattformarna, som är belägna vid stationshuset. Tågklareraren kan, om denne befinner sig vid ställverket utanför stationshuset, *inte* se ett ankommande tåg från Borås förrän det har kommit ganska nära plattformen. Detta beror på den växtlighet som finns vid sidan av själva spårområdet. För att kunna se ett ankommande tåg behöver tågklareraren gå längre ut på plattformen mot själva spåret. En förare på ett tåg som står inne på spår 1 eller 2 kan se ett ankommande tåg från Borås ungefär när det finns vid stationsgränsen.
