Schlussbericht der Schweizerischen Unfalluntersuchungsstelle SUST

über Zuggefährdung

vom 24.11.2011

in Thun

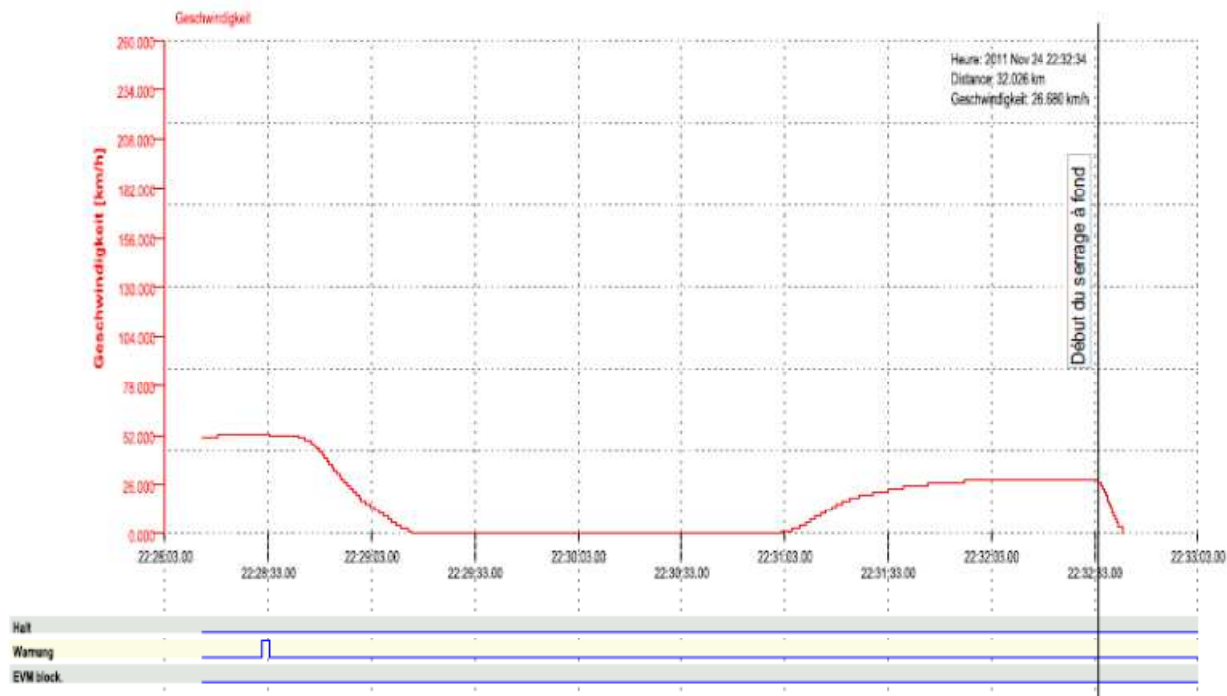
1.11 Fahrdatenschreiber

Die Fahrdaten des Personenzuges (TELOC 2550) wurden durch die SBB ausgelesen und von der SUST ausgewertet.
