# Schlussbericht

über die Zuggefährdung

im Bahnhof Burgdorf  
zwischen dem Güterzug 62406 und dem S-Bahn-Zug 16418 (S44)

am Dienstag, 09. September 2003

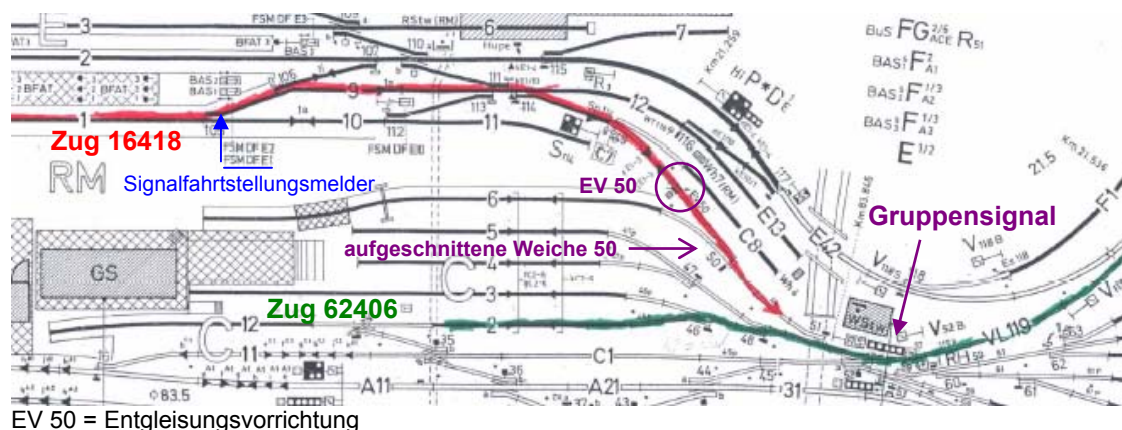
Um 06.01 Uhr wurde für den Güterzug 62406 der RM AG aus dem Gleis C2 eine Fahrstrasse nach Burgdorf Steinhof erstellt. Diese verunmöglichte eine gleichzeitige Ausfahrt aus der E-Anlage (Bahnhofteil der RM AG) in irgendeine Richtung. Im Gleis E1 stand der S-Bahnzug 16418 der RM AG (S44) zur Abfahrt Richtung Bern bereit. Für beide Züge gilt das gleiche Gruppenausfahrtsignal FG R51, jedoch kommt für Zug 16418 zusätzlich ein Signalfahrtstellungsmelder FSM DF E1 (ein leuchtender Pfeil auf schwarzem Hintergrund) dazu, da er keine direkte Sicht auf das Gruppenausfahrtsignal FG R51 hat. Dieser Fahrtstellungsmelder darf nur leuchten, wenn aus dem besagten Gleis eine Ausfahrt über eben dieses Gruppenausfahrtsignal eingestellt ist. In diesem Falle hätte also der Fahrtstellungsmelder dunkel bleiben müssen.
