Schlussbericht der Schweizerischen Unfalluntersuchungsstelle SUST

über die Flankenfahrt
vom Donnerstag, 21. Juni 2012
in Oberwinterthur Unterhaltsanlage

Reg.-Nr.: 12062101

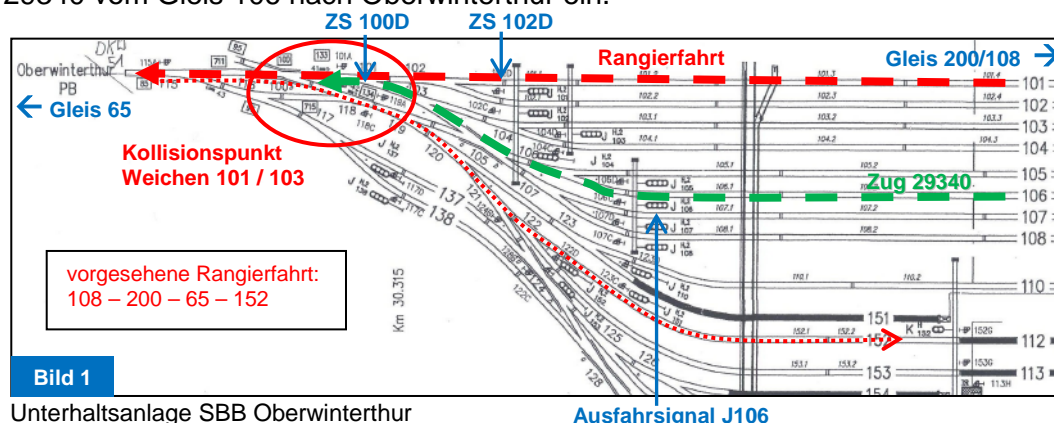
Auf dem Areal der Unterhaltsanlage SBB in Oberwinterthur können gleichzeitig, sich nicht tangierende Rangier- und Zugfahrten durchgeführt werden. Um ca. 11:50 h war eine geschobene Rangierfahrt mit einem DTZ von Gleis 200 über die Gleisabschnitte 101 und 65 ins Gleis 152 vorgesehen. Gleichzeitig stand der THURBO Zug 29340 im Gleis 106 bereit zur Fahrt nach Oberwinterthur.

Der Fahrdienstleiter speicherte die Rangierfahrt von Gleis 200 ins Gleis 101 und von Gleis 101 ins Gleis 65. Kurz darauf beschloss er jedoch, zuerst den THURBO Zug 29340 ausfahren zu lassen. Zu diesem Zweck löschte er den Speicher der Rangierfahrt von Gleis 101 nach Gleis 65 und stellte die Zugfahrstrasse für den THURBO Zug 29340 vom Gleis 106 nach Oberwinterthur ein.
