# Rapport final

sur la collision entre un train mar-  
chandises et une pelle rail-route

du 14 novembre 2017

à Vevey (VD)

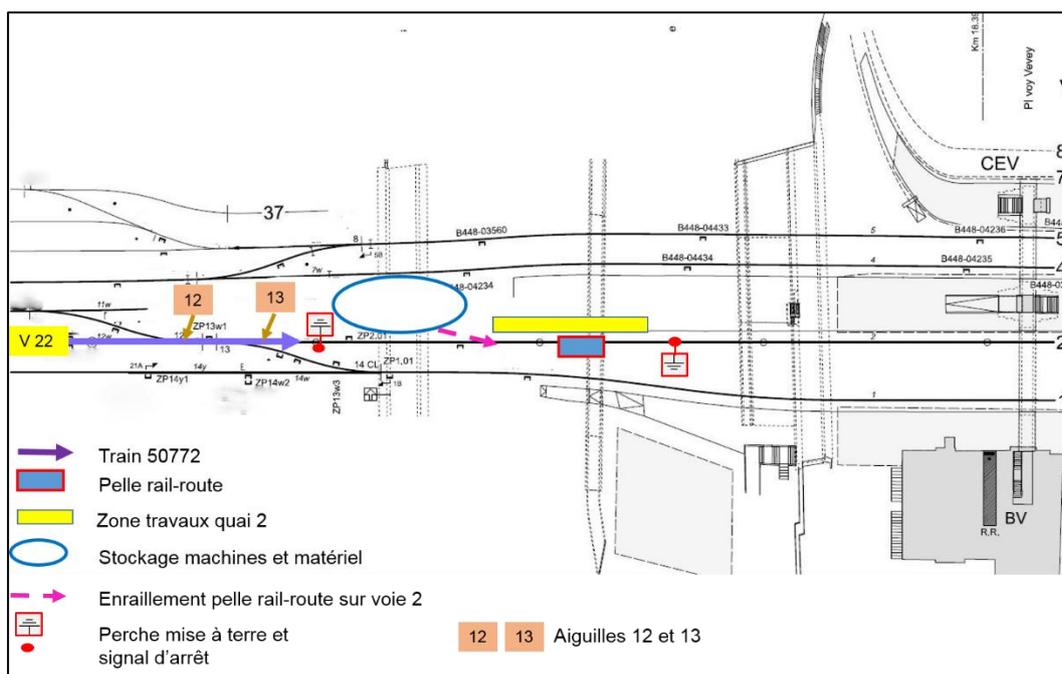
**Illustration 2:** Plan des installations de sécurité Vevey avec adjonctions (document CFF, adjonctions SESE).

Durant la nuit du 13 au 14 novembre 2017, un deuxième chantier, avec interdiction de voie, était également en cours de l'autre côté de la gare de Vevey en direction de Villeneuve.

Vers 4h10, le Chef de sécurité du chantier de la voie 2 en gare de Vevey s'annonce auprès du Cc et annonce la praticabilité de la voie 22, des aiguilles 12 et 13 afin de laisser entrer un train sur la voie 1 en gare de Vevey.
