Unfalluntersuchungsstelle Bahnen und Schiffe

Schlussbericht

über die Kollision

von Pendelzug 50 mit dem Glacier-Express 904 der Matterhorn Gotthard Bahn MGB
im Bahnhof ‚Kalter Boden‘ (Zermatt)

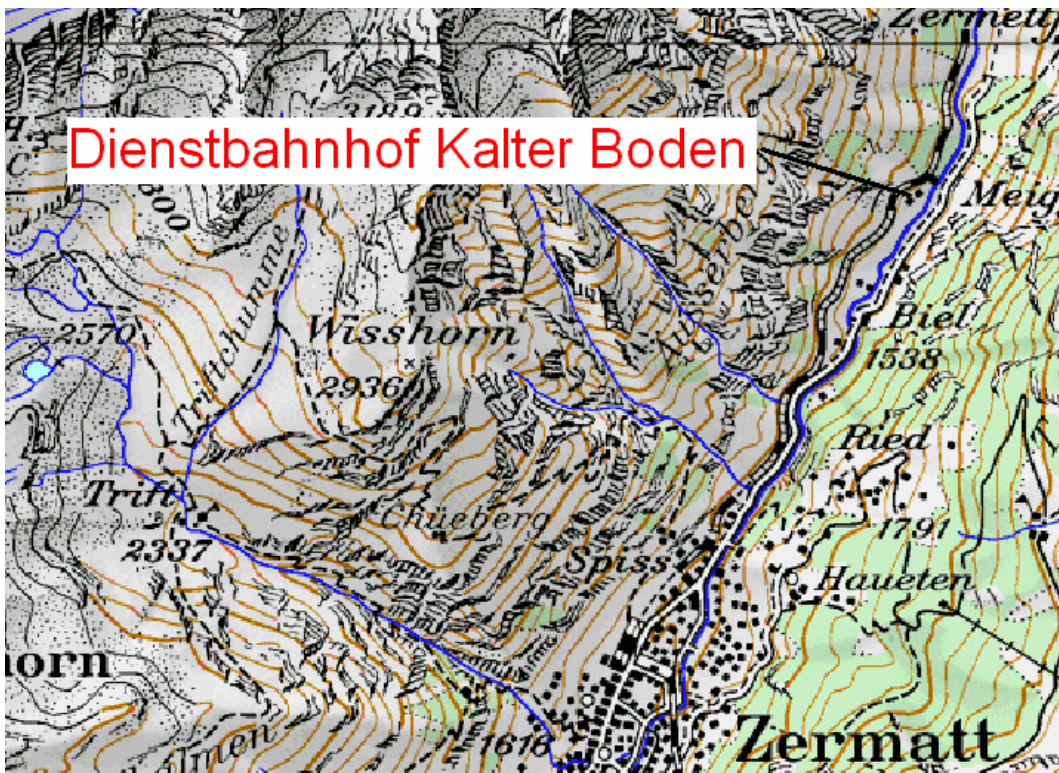
Am Pfingstmontag, 31. Mai 2004 um ca. 09.34 Uhr prallte der Pendelzug Nr. 50 auf den im Bahnhof 'Kalter Boden' Gleis 2 stehenden Glacier-Express Nr. 904. Dabei wurden 14 Personen leicht verletzt. Am Rollmaterial der MGB entstand grösserer Sachschaden.
