Erwin Drabek 24 août 2006

Reg. Nr.: 05120701

Rapport final

sur la collision en service de manœuvre du 7
décembre 2005 à Lausanne, voie D20

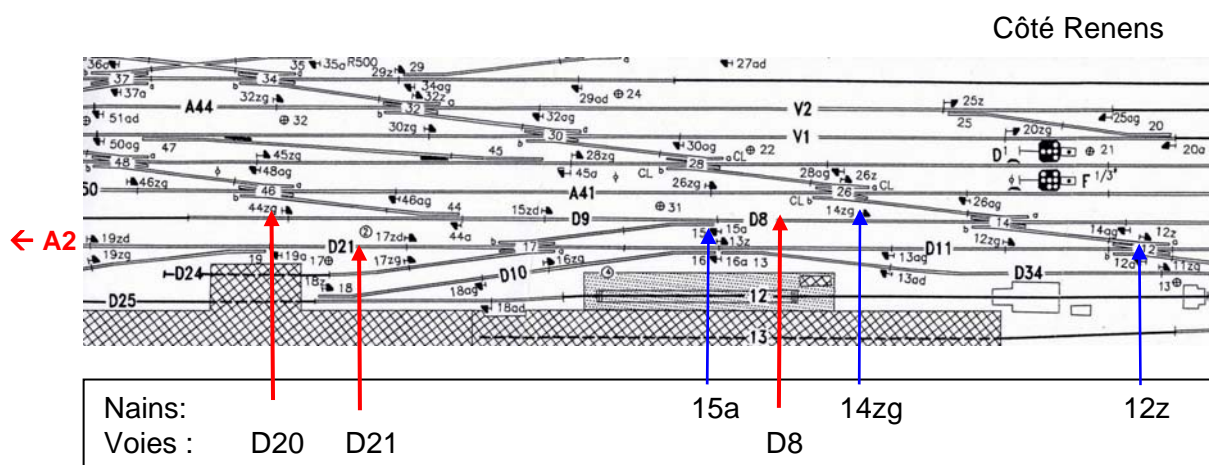
Les mouvements de manœuvre prévus étaient:

- 1) en avant D21 – D8; responsable de l'observation du parcours: le mécanicien.
- 2) refoulé D8 – A2; responsable de l'observation du parcours: le chef de manœuvre.

Le mouvement D21 – D8 s'est fait en deux temps. D'abord jusqu'au nain 14zg, puis à l'ouverture en oblique de ce dernier, le mouvement s'est poursuivi, en direction du nain 12z, jusqu'au dégagement du nain 15a. Ce prolongement de parcours s'est avéré nécessaire, car la longueur de la composition du 60936 était supérieure à la distance entre les nains 14zg et 15a.
