# RAPPORT D'ENQUÊTE DE SECURITE

## LA COLLISION FERROVIAIRE SURVENUE LE 15 FEVRIER 2010 A BUIZINGEN

Mai 2012

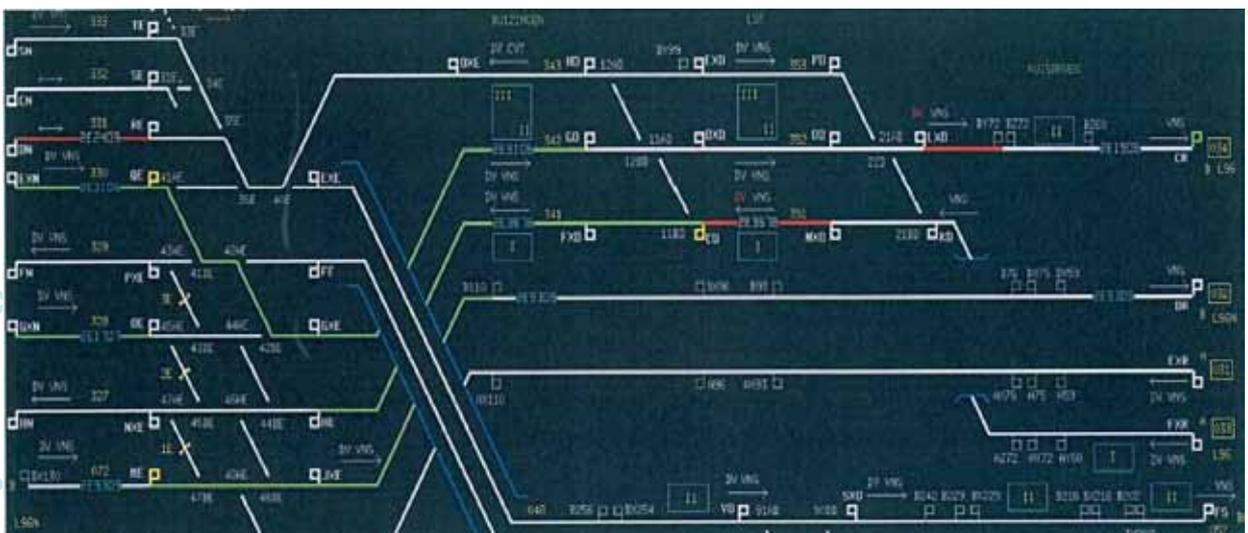
#### Image à 8h24

De cette image nous pouvons déduire que :

Le signal O-E.1 est représenté par le sigle de couleur blanche qui signifie « signal rouge et contrôlé à la fermeture ».

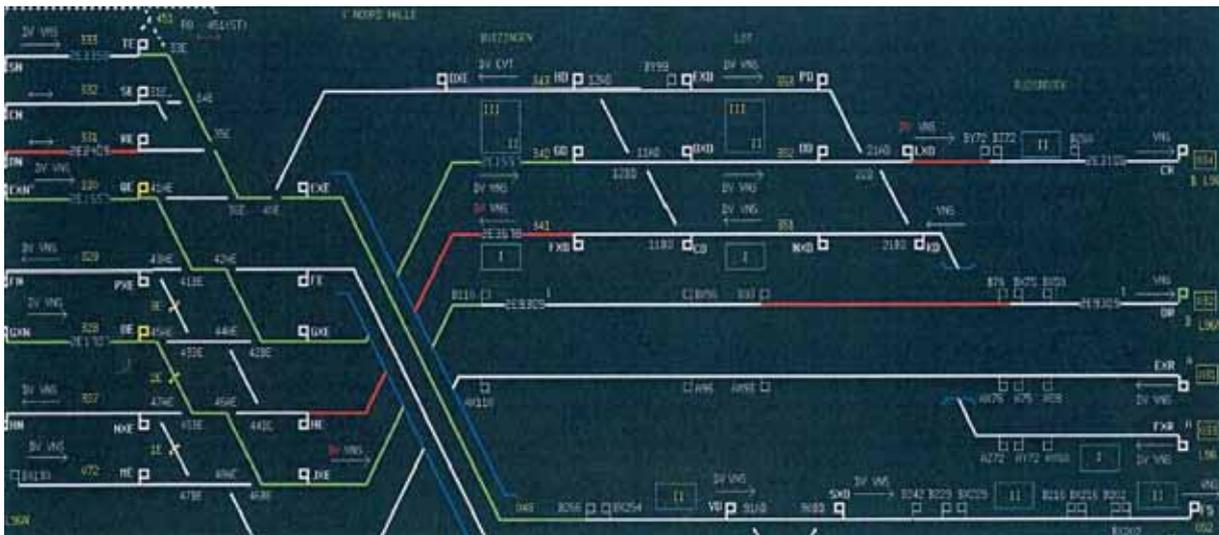
#### Image à 8h27

De cette image nous pouvons déduire que :

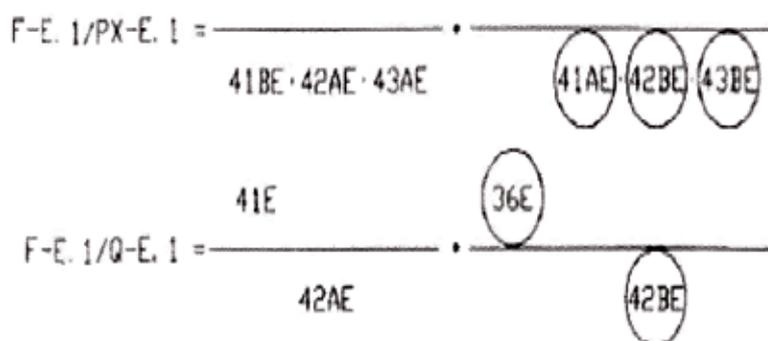
Les résultats de l'étude sont transcrits dans un plan (1005) du grill E à Hal : il est déterminé pour chaque itinéraire les aiguillages de protection considérés comme nécessaires par Infrabel (aiguillages entourés ci-dessous) :

- que l'installation du grill de Hal respecte la prescription décrite dans la notice technique 13 depuis sa réalisation au début des années 90,
- que les aiguillages 43 et 44 non pas été retenus comme aiguillages de protection parce qu'ils risquent d'entraver d'autres itinéraires et donc de provoquer d'autres accidents et en particulier des collisions.

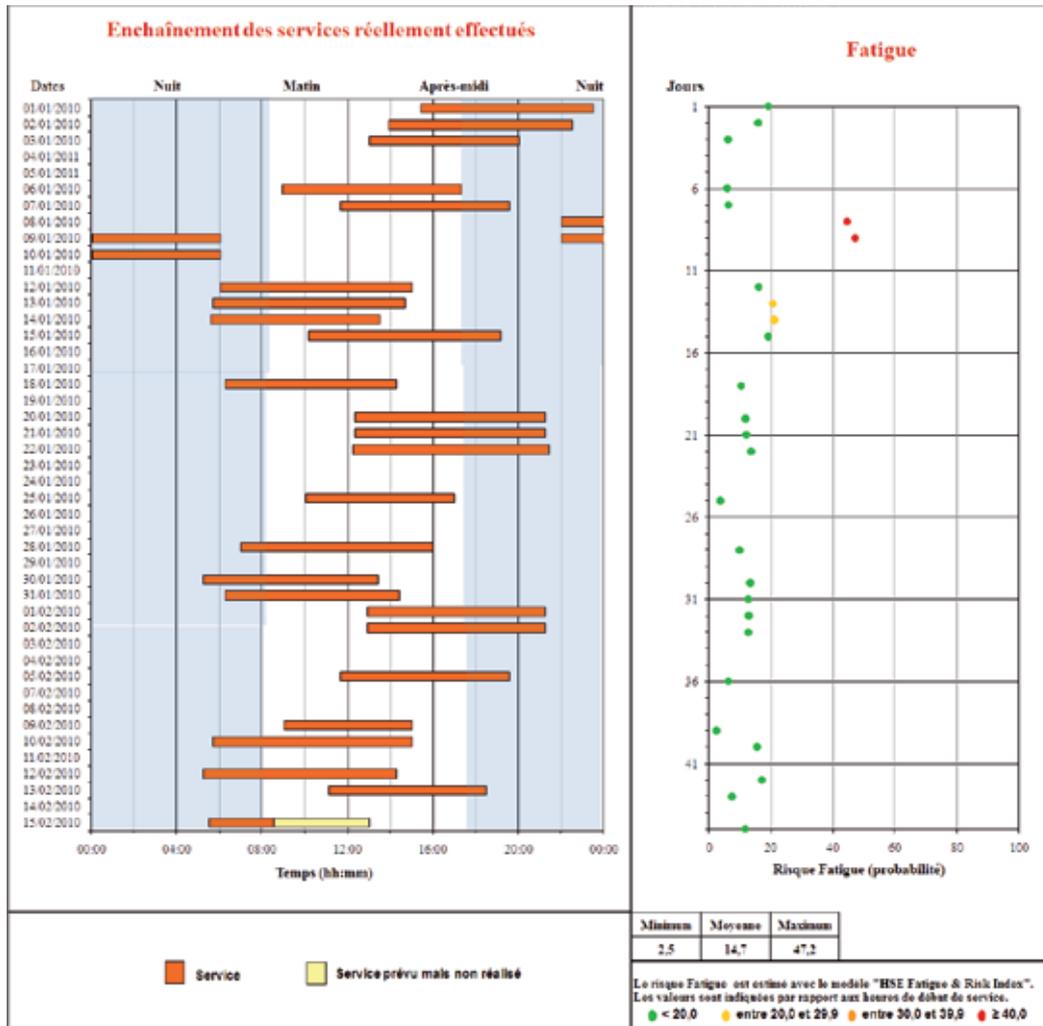
Les résultats du test FRI (Figure 2 : Représentation de la prestation réalisée par le conducteur du train n°3678 sur la période des 45 jours précédant l'accident de Buizingen (du 01/01/2010 au 15/02/2010) – Test FRI / Fatigue) montrent un niveau de fatigue estimée relativement bas le jour de l'accident : l'indice obtenu est de 11,8 (pour le service complet – index tombant à 4,3 du fait de la durée écourtée de service). En dehors des aspects de gestion personnelle du sommeil, on fait ainsi le constat que le planning des prestations affectées au conducteur du train E3678 n'induit pas de dette cumulée de sommeil sur les services précédant le jour de l'accident (15 février 2010).

Représentation de la prestation réalisée par le conducteur du train n°3678 sur la période des 45 jours précédant l'accident de Buizingen (du 01/01/2010 au 15/02/2010) – Test FRI / Fatigue

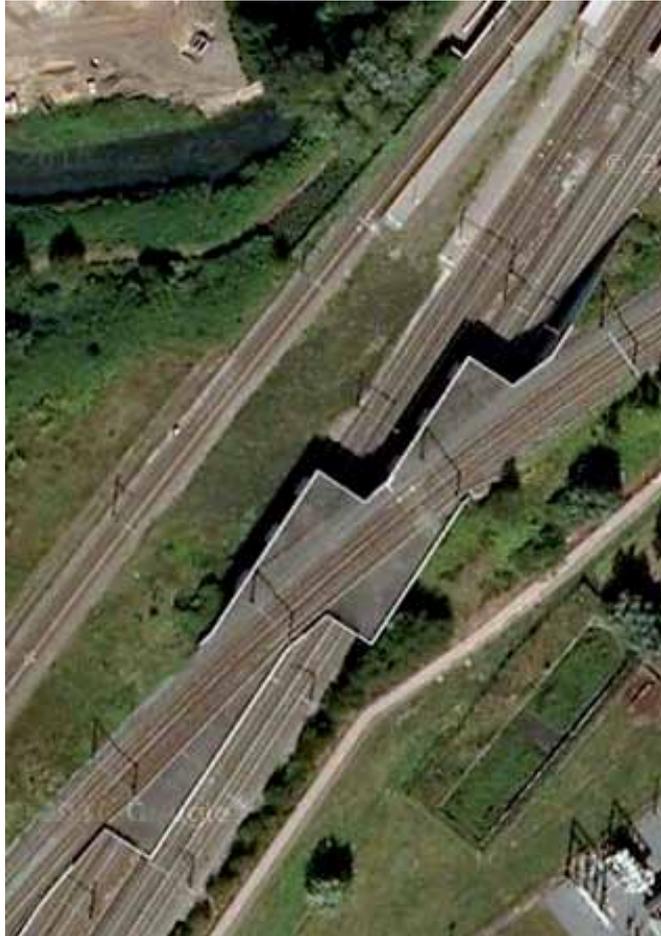
Au départ du quai 1 de Buizingen, la voie A de la ligne 96 en direction de Hal est en alignement direct et le signal H-E.1 est en visibilité directe sans obstacle.

Il n'y a pas d'autre signal dans le champ de vision qui aurait pu interférer avec le signal H-E.1.

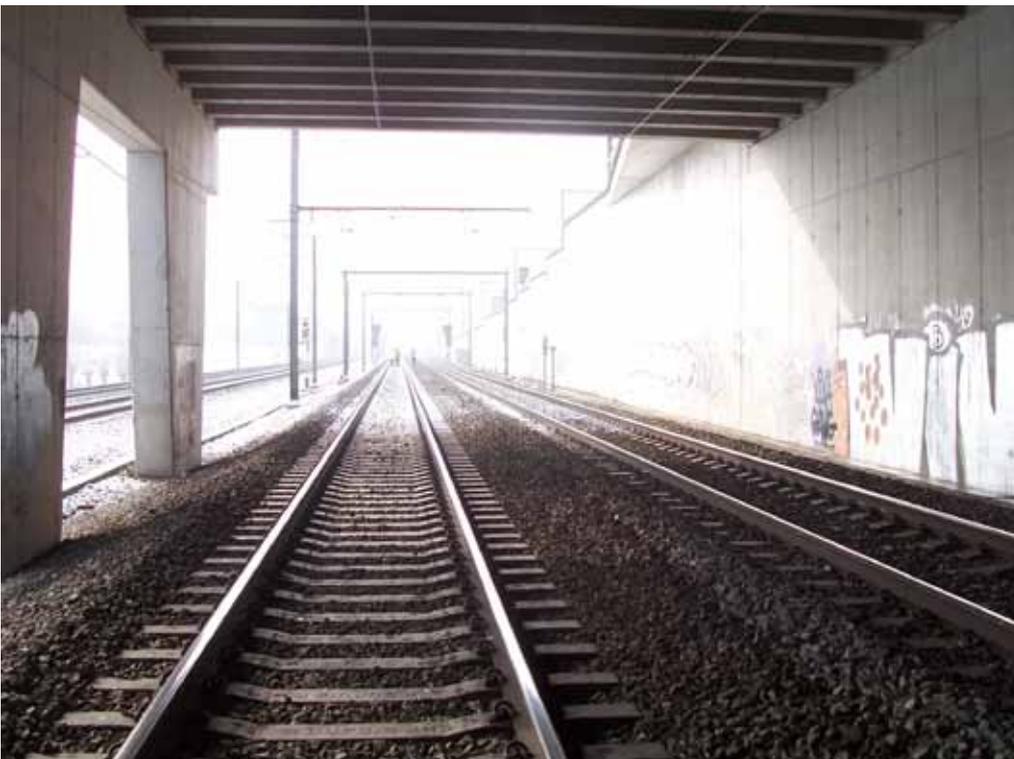
Du visionnage de ce film, il ressort qu'une fois arrêté au PANG de Buizingen, le signal H-E.1 est visible, malgré la distance (335m) et le pont entre le quai de Buizingen et le signal H-E.1. Au redémarrage du quai, et avec un profil d'accélération « classique » (30 km/h avant le pont, 40 km/h en entrée sous le pont, 60km/h en sortie), on constate que le signal H-E.1 reste visible pendant environ 42 secondes en mouvement (entre le départ du quai de Buizingen et le signal H-E.1). L'entrée et la sortie sous le pont de la ligne 26 amènent un changement de luminance qui peut potentiellement gêner temporairement la visibilité de H-E.1 mais cette visibilité est récupérée en sortie et il reste environ 7 secondes à 60 km/h pour percevoir le signal H-E.1 (entre la sortie du passage couvert et la dernière image du signal H-E.1).

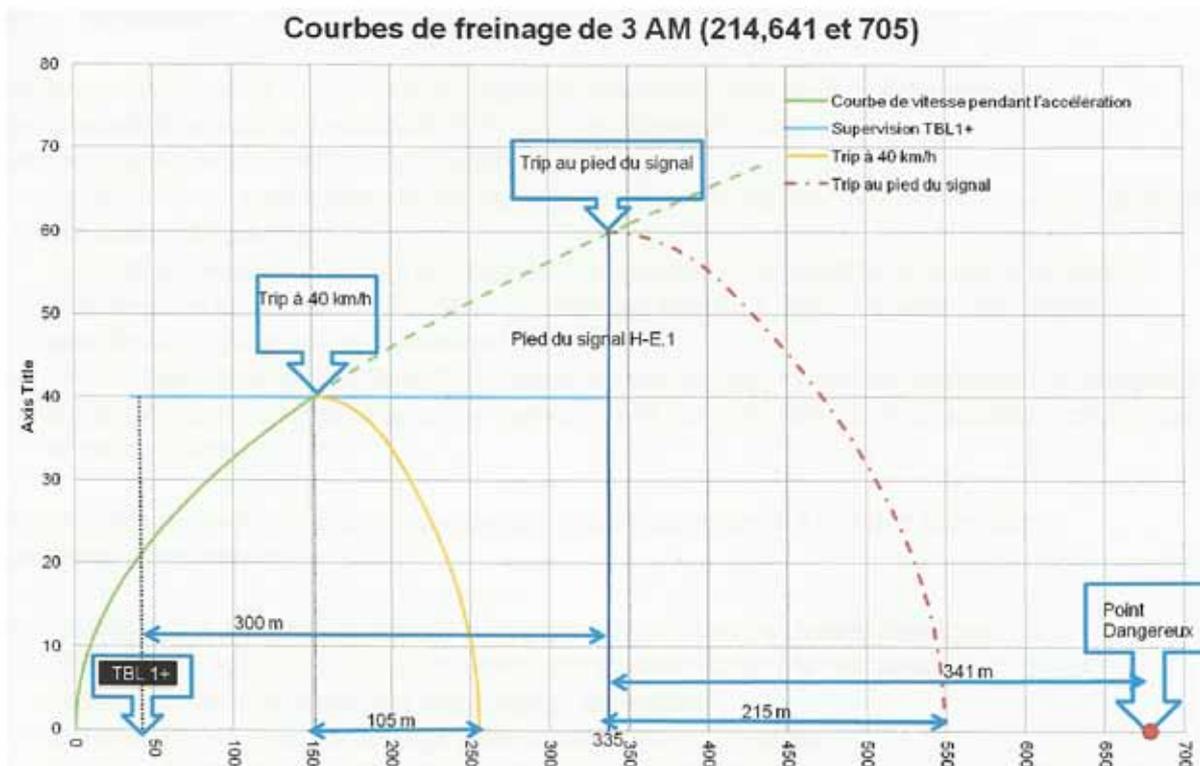
Deux cas de figure possibles ont été envisagés: le premier cas lors du fonctionnement normal de l'installation TBL1+ sol et installation à bord du train, le second cas lors d'un panne technique au IBG<sup>45</sup> (1ère balise TBL 1+) et du fonctionnement normal de l'installation à bord du train.

Dans le premier cas, le train démarre à une vitesse de 0 km/h de l'extrémité du quai. Le train lorsqu'il passe sur la balise IBG TBL 1+ se situant à plus ou moins 40 m de l'extrémité du quai reçoit une information qui lui impose un mode CVR (Courbe de vitesse Réduite), en conséquence le train ne peut dépasser la vitesse maximale de 40 km/h.

A environ 150 m de l'extrémité du quai, le train atteint une vitesse supérieure à 40 km/h. L'appareil à bord de l'automotrice reçoit une demande d'application d'un freinage d'urgence qui s'active automatiquement vu le dépassement de la vitesse de 40 km/h.

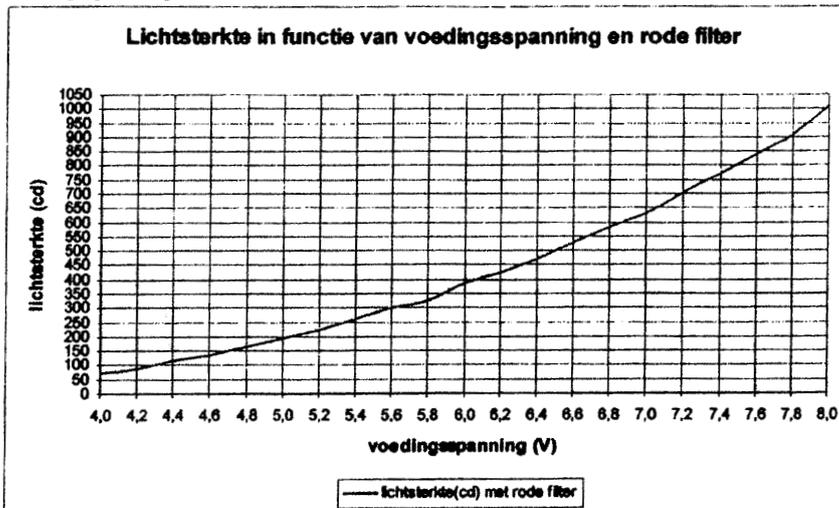
#### 5. Lichtsterkte van de lichteenheid met lamp 7.2V/15W, rode filter in functie van de voedingsspanning en stroom.

Lichtsterkte bij een voedingsspanning van 7.20V op de lamp van 7.2 V/15W: 700 cd

Lichtsterkte bij een voedingsspanning van 5.74V op de lamp van 7.2 V/15W: 320 cd
