# Revue générale des chemins de fer (1924)

Revue générale des chemins de fer (1924). 1938/03/01.

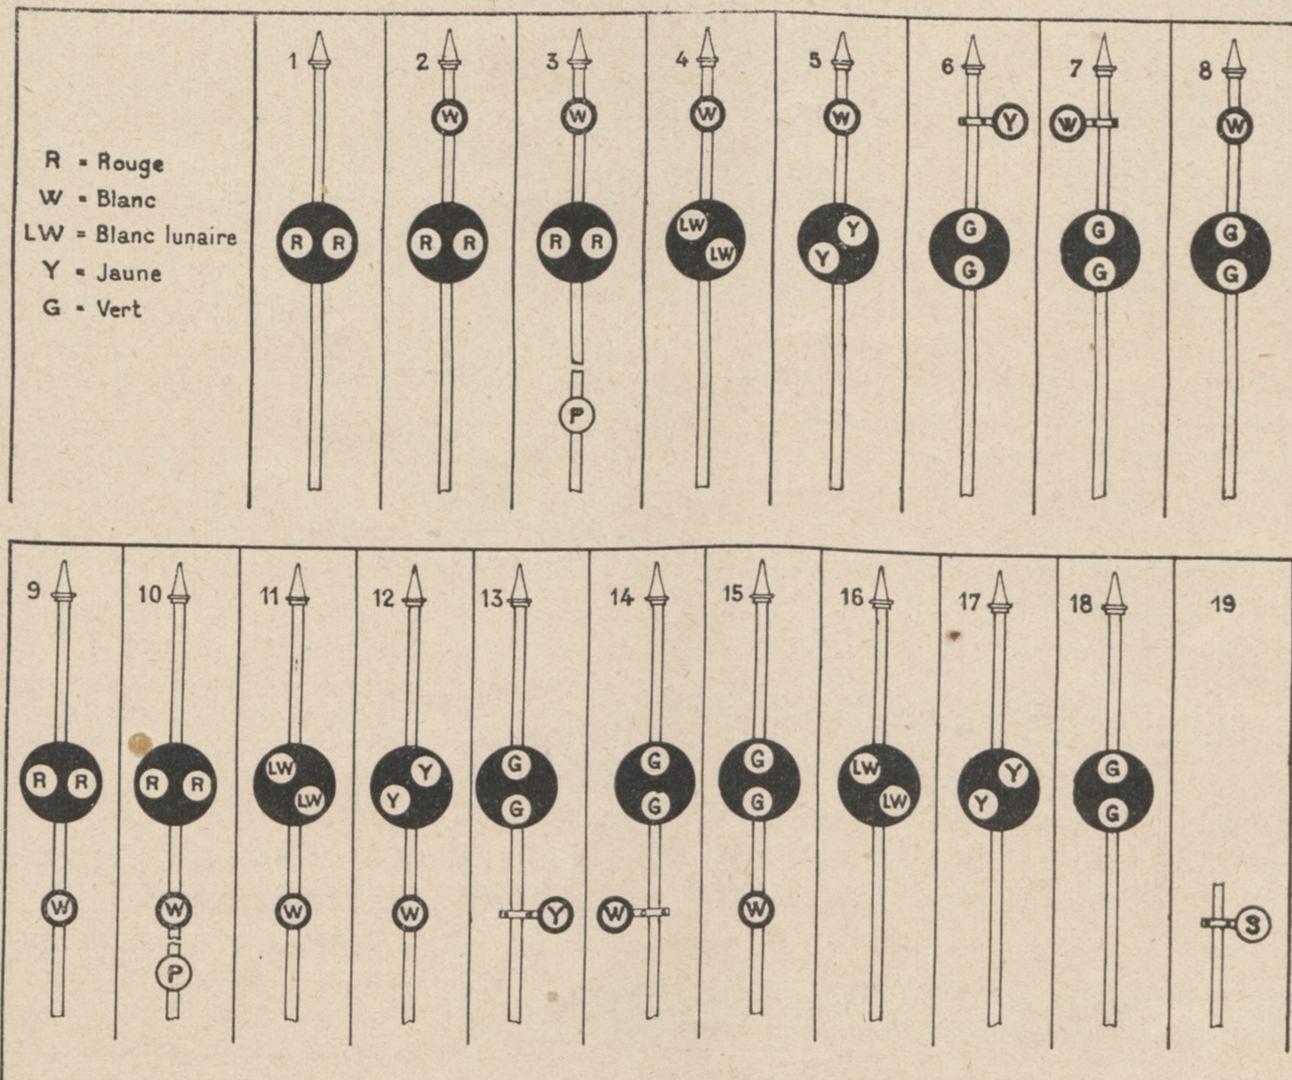
Fig. 4.

Celle-ci est constituée par des panneaux lumineux du type standard du Baltimore and Ohio. Les indications, présentées sur un écran circulaire, comprennent toutes deux feux de même couleur diamétralement opposés, chaque indication étant ainsi doublement caractérisée par la couleur des feux et par leur disposition. Outre l'indication principale ainsi constituée, il peut être allumé des feux-repères ou présenté des écrans donnant des indications complémentaires. Le schéma (Fig. 4) montre les différents aspects que peuvent prendre ces signaux.

Les signaux nos 2 et 9 commandent l'arrêt sémaphorique qui doit être suivi de l'entrée en section bloquée. Sur les points où un arrêt de trains de marchandises de fort tonnage pourrait occasionner des difficultés, ceux de ces trains dont la charge réelle est d'au moins 80 % de la puissance offerte sont dispensés de l'arrêt. Une plaque portant la lettre « P » (signaux nos 3 et 10) repère les panneaux où cette dispense est en vigueur. Les signaux nos 4, 11 et 16 sont des autorisations de pénétrer, sans arrêt préalable, dans la section suivante, bien que celle-ci soit occupée, le mécanicien devant prendre ses mesures pour s'arrêter en temps utile, s'il y a lieu. Les signaux nos 5, 12 et 17 préviennent le mécanicien que le signal suivant peut être à l'arrêt. Les mécaniciens qui rencontrent le signal n° 5 doivent immédiatement réduire leur vitesse à la vitesse moyenne. Les signaux 6, 7, 13 et 14 sont des signaux de préavertissement, les signaux 6 et 13 prescrivent aux mécaniciens de se préparer à aborder le signal suivant à faible vitesse, les signaux 7 et 14 les invitent à prendre leurs dispositions pour aborder ce signal à vitesse moyenne.

Le signal n° 1 est le signal d'arrêt absolu infranchissable. Les signaux nos 2 à 8 correspondent aux itinéraires où la vitesse des trains n'est soumise à aucune limitation spéciale, les signaux nos 9 à 15 aux itinéraires où les trains ne peuvent circuler qu'à « vitesse moyenne », les signaux nos 16 à 18 aux itinéraires parcourus à faible vitesse.

Les signaux 8, 15 et 18 sont les indications de voie libre, sans limitation (signal 8), sous réserve de circuler à vitesse moyenne (signal 15) ou à faible vitesse (signal 18).

Le signal 19 est un écran qui, lorsqu'il est présenté, prévient le mécanicien qu'il va être dirigé sur une voie d'évitement.

L'extinction des feux repères supérieurs ou inférieurs des indications 2 à 15 transforme toujours l'indication en une autre plus impérative.

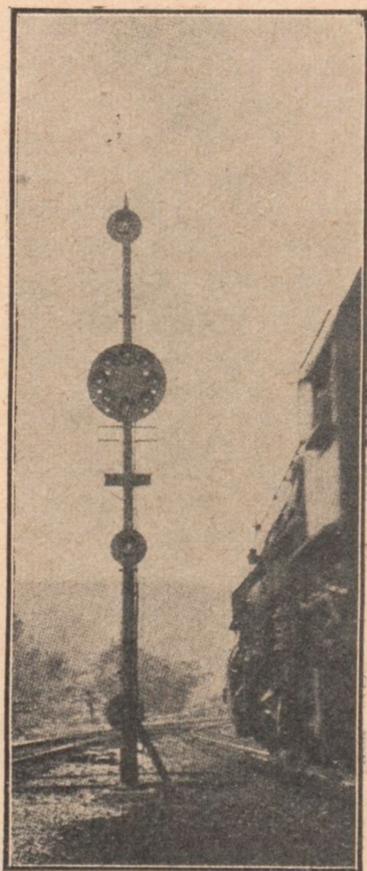
Fig. 5.

La fig. 5 représente un panneau-signal situé à la sortie d'un évitement. Le mât de ce signal, indépendamment des feux décrits ci-dessus, porte sur son pied un œilleton clignotant rouge dont l'allumage prévient le chef de train qu'il doit se

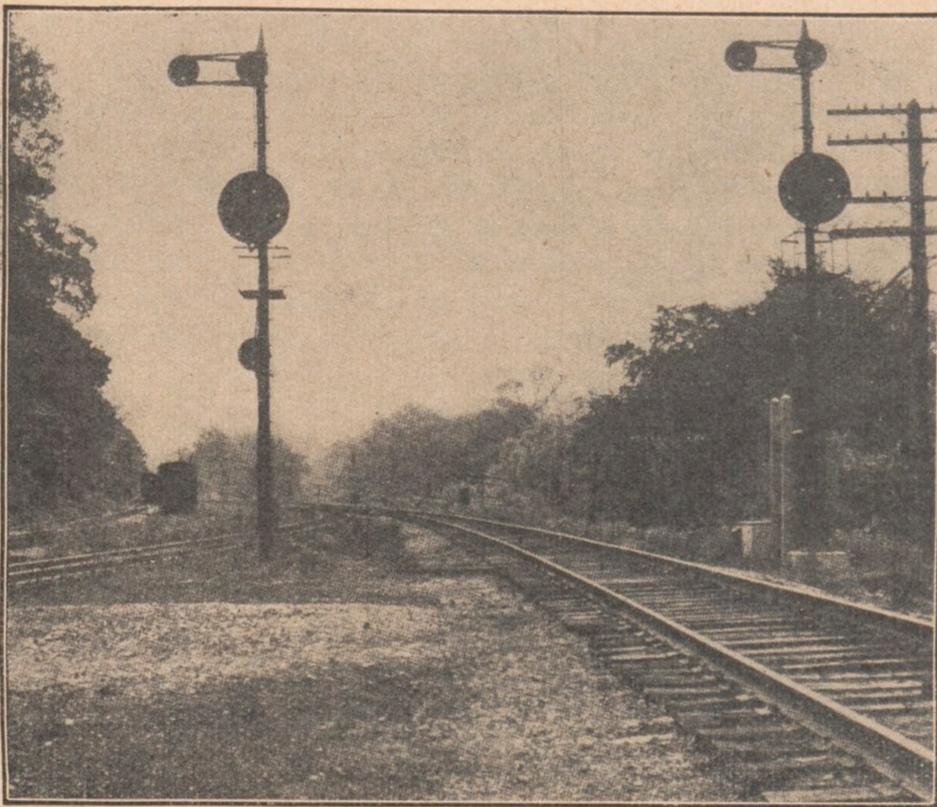
Fig. 6.

rendre au poste voisin pour y recevoir des instructions. La fig. 6 représente une autre sortie d'évitement dont les panneaux peuvent donner le préavertissement (signal 7).
